ZAŁĄCZNIK NR 2

**OGÓLNEGO PROGRAMU FUNKCJONALNO-UŻYTKOWEGO
OKREŚLAJĄCEGO KIERUNKI DZIAŁAŃ I ROZWOJU DLA PROJEKTU AKTYWIZACJI TERENU DAWNEJ
FABRYKI BENZYNY SYNTETYCZNEJ W POLICACH**

Katalog najważniejszych obiektów na terenie dawnej fabryki benzyny syntetycznej w Policach

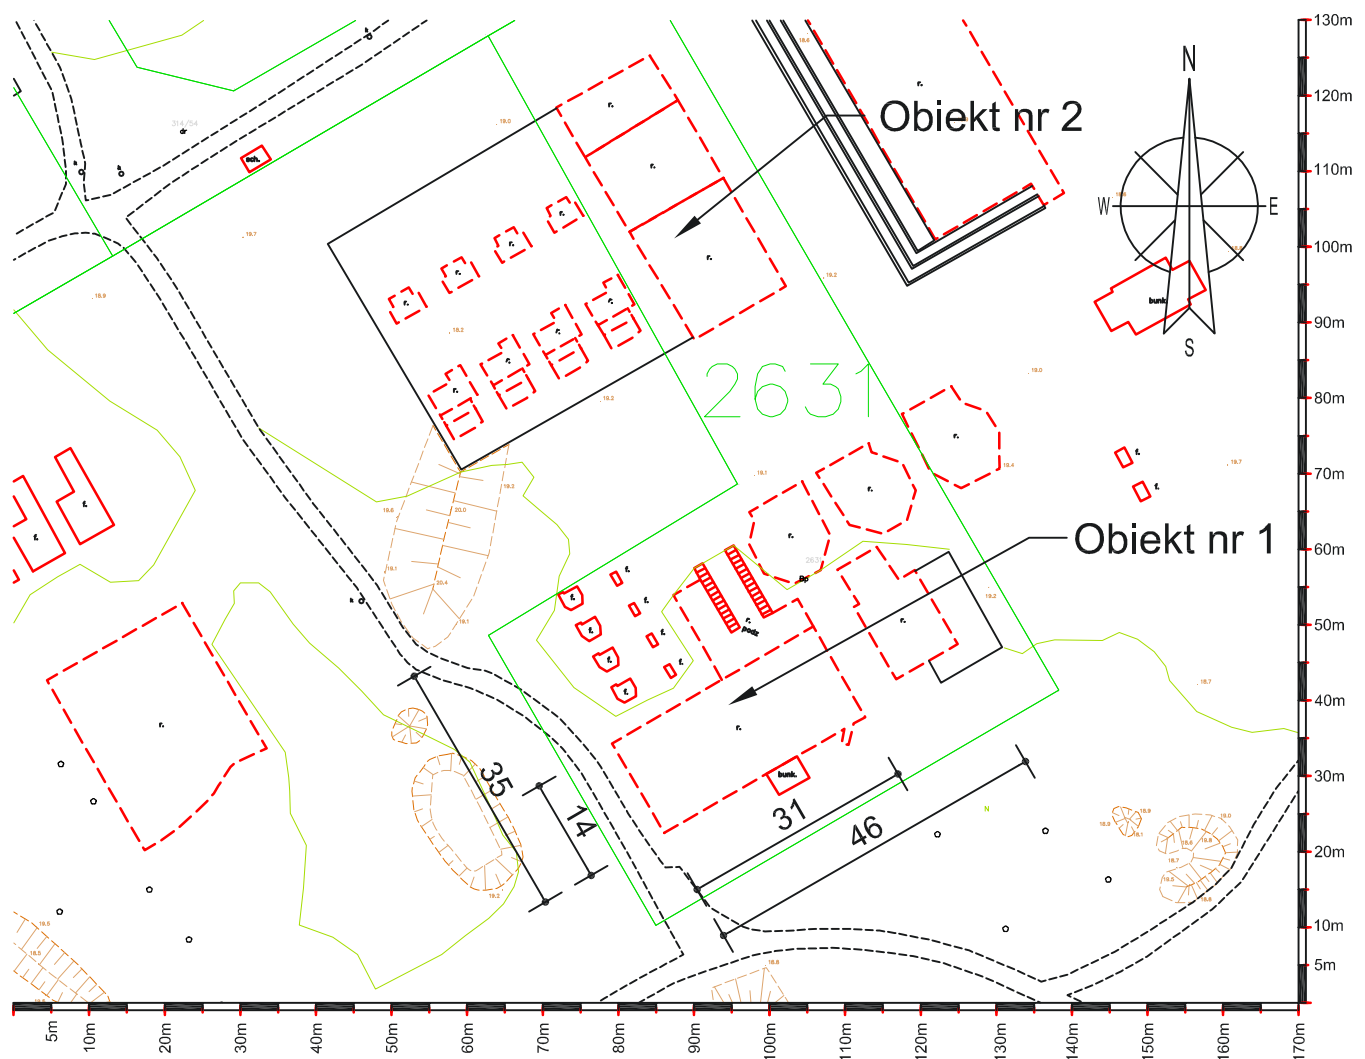
Skala 1:1000, wymiary orientacyjne w metrach

Rodzaj obiektu	Budynek - elewator węglowy
Numer działki / właściciel	2631 / Gmina Police
Teren wg MPZP	3-SF 47 ZKE, U
Strefa ochrony konserwatorskiej	A
Natura 2000	tak
Inne informacje	-
Stan zachowania*	x x / x x x
Ilość pomieszczeń	-
Ilość kondygnacji	-
Wysokość	~25m
Uwagi	Konieczne zabezpieczenie obiektu, otwarty i ogólnodostępny parter budynku. Niebezpieczeństwo spadających elementów konstrukcji. Najbardziej charakterystyczny i znany obiekt na terenie fabryki.

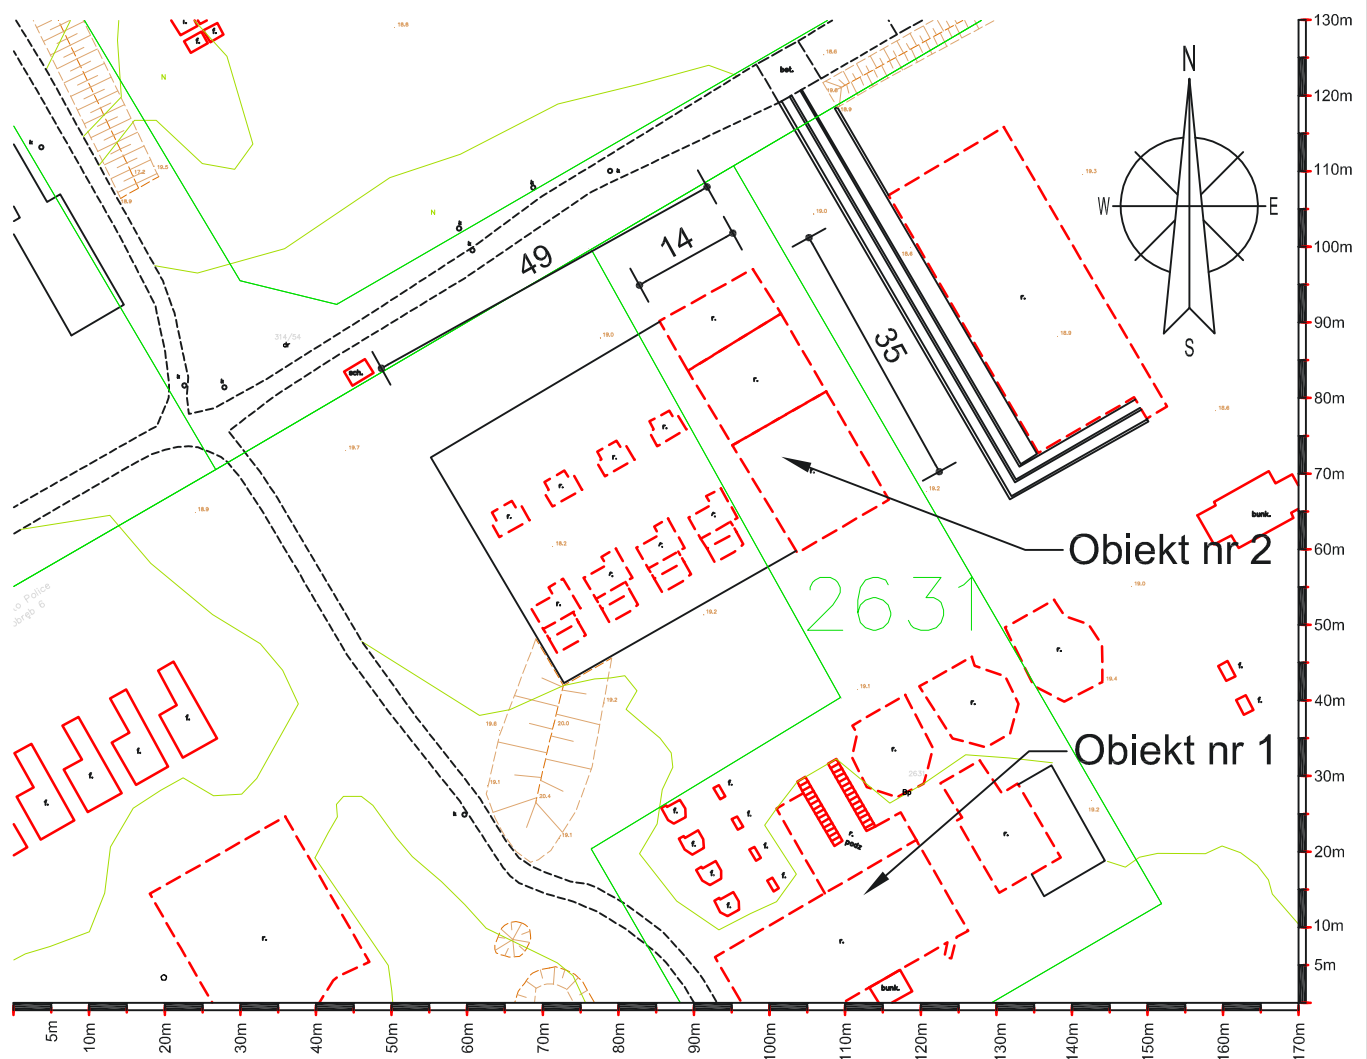
Skala 1:1000, wymiary orientacyjne w metrach

Rodzaj obiektu	Budynek szkieletowy
Numer działki / właściciel	2631 / Gmina Police
Teren wg MPZP	3-SF 47 ZKE, U
Strefa ochrony konserwatorskiej	A
Natura 2000	tak
Inne informacje	-
Stan zachowania*	x x / x x x
Ilość pomieszczeń	-
Ilość kondygnacji	8
Wysokość	~40m
Uwagi	Konieczne zabezpieczenie obiektu, otwarty i ogólnodostępny parter budynku. Niebezpieczeństwo spadających elementów konstrukcji. Konieczna ocena stanu technicznego pod kątem wykorzystania i dostępu do wyższych kondygnacji

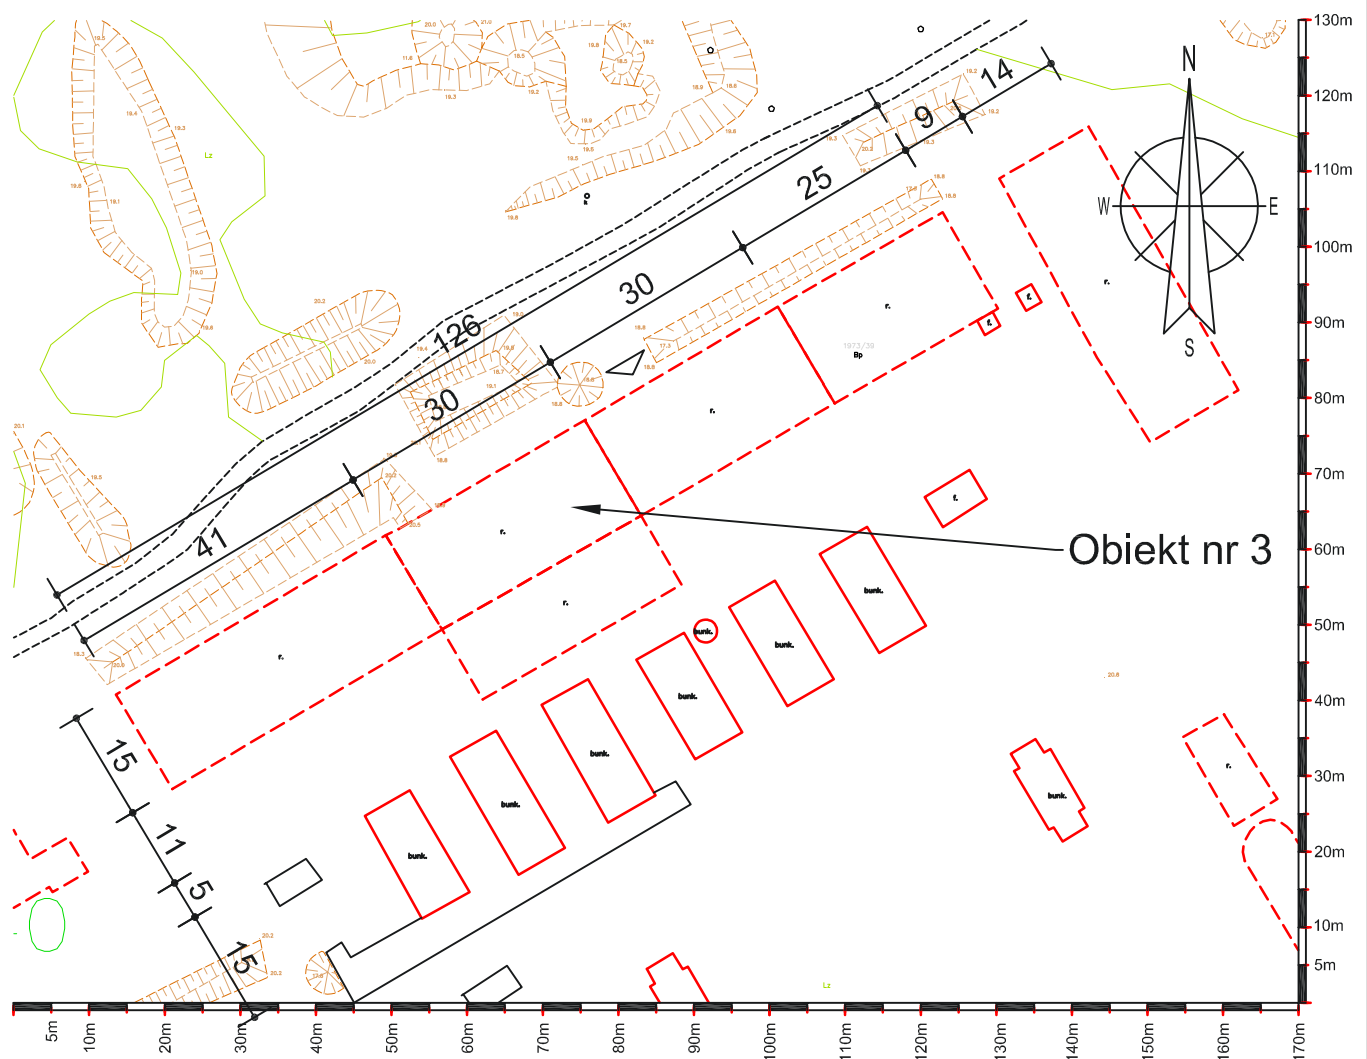
Skala 1:1000, wymiary orientacyjne w metrach

Rodzaj obiektu	Ruiny budynku elektrowni
Numer działki / właściciel	1973/45 / Gmina Police
Teren wg MPZP	3-SF 47 ZKE, U
Strefa ochrony konserwatorskiej	A
Natura 2000	tak
Inne informacje	-
Stan zachowania*	x x / x x x
Ilość pomieszczeń	-
Ilość kondygnacji nadziemnych	3
Wysokość	~12m
Uwagi	Konieczne zabezpieczenie obiektu, otwarty i ogólnodostępny parter budynku. Niebezpieczeństwo zawalenia części konstrukcji. Konieczne wyznaczenie strefy dostępu

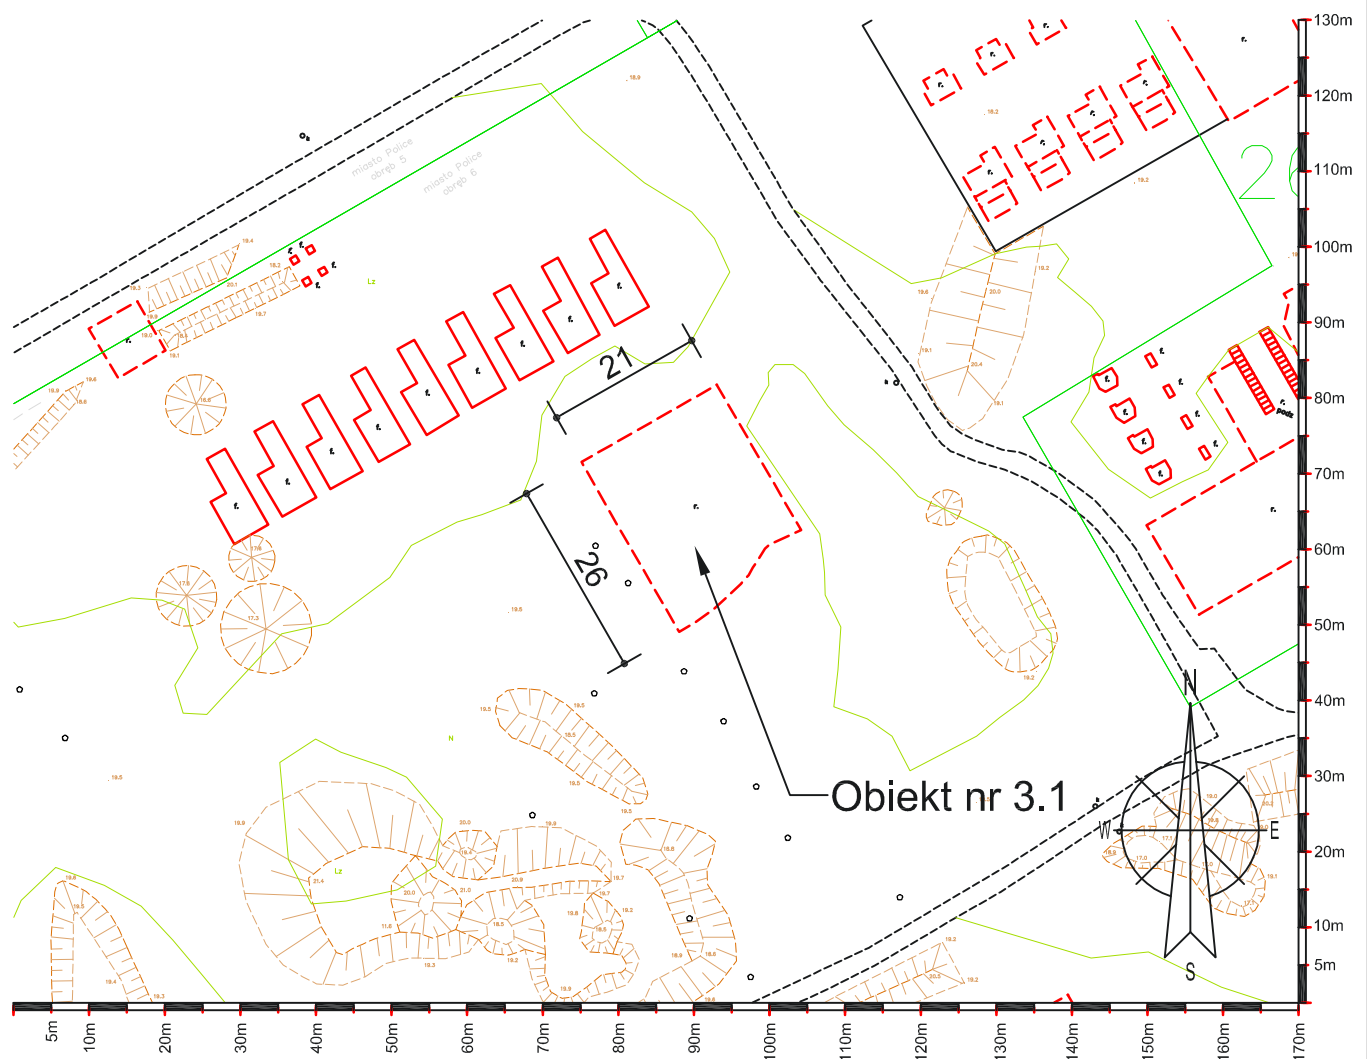
Skala 1:1000, wymiary orientacyjne w metrach

Rodzaj obiektu	Ruiny budynku
Numer działki / właściciel	1973/45 / Gmina Police
Teren wg MPZP	3-SF 47 ZKE, U
Strefa ochrony konserwatorskiej	A
Natura 2000	tak
Inne informacje	-
Stan zachowania*	x / x x
Ilość pomieszczeń	-
Ilość kondygnacji nadziemnych	2
Wysokość	~8m
Uwagi	Zawalona 2 kondygnacja budynku, dostęp do 1 kondygnacji;

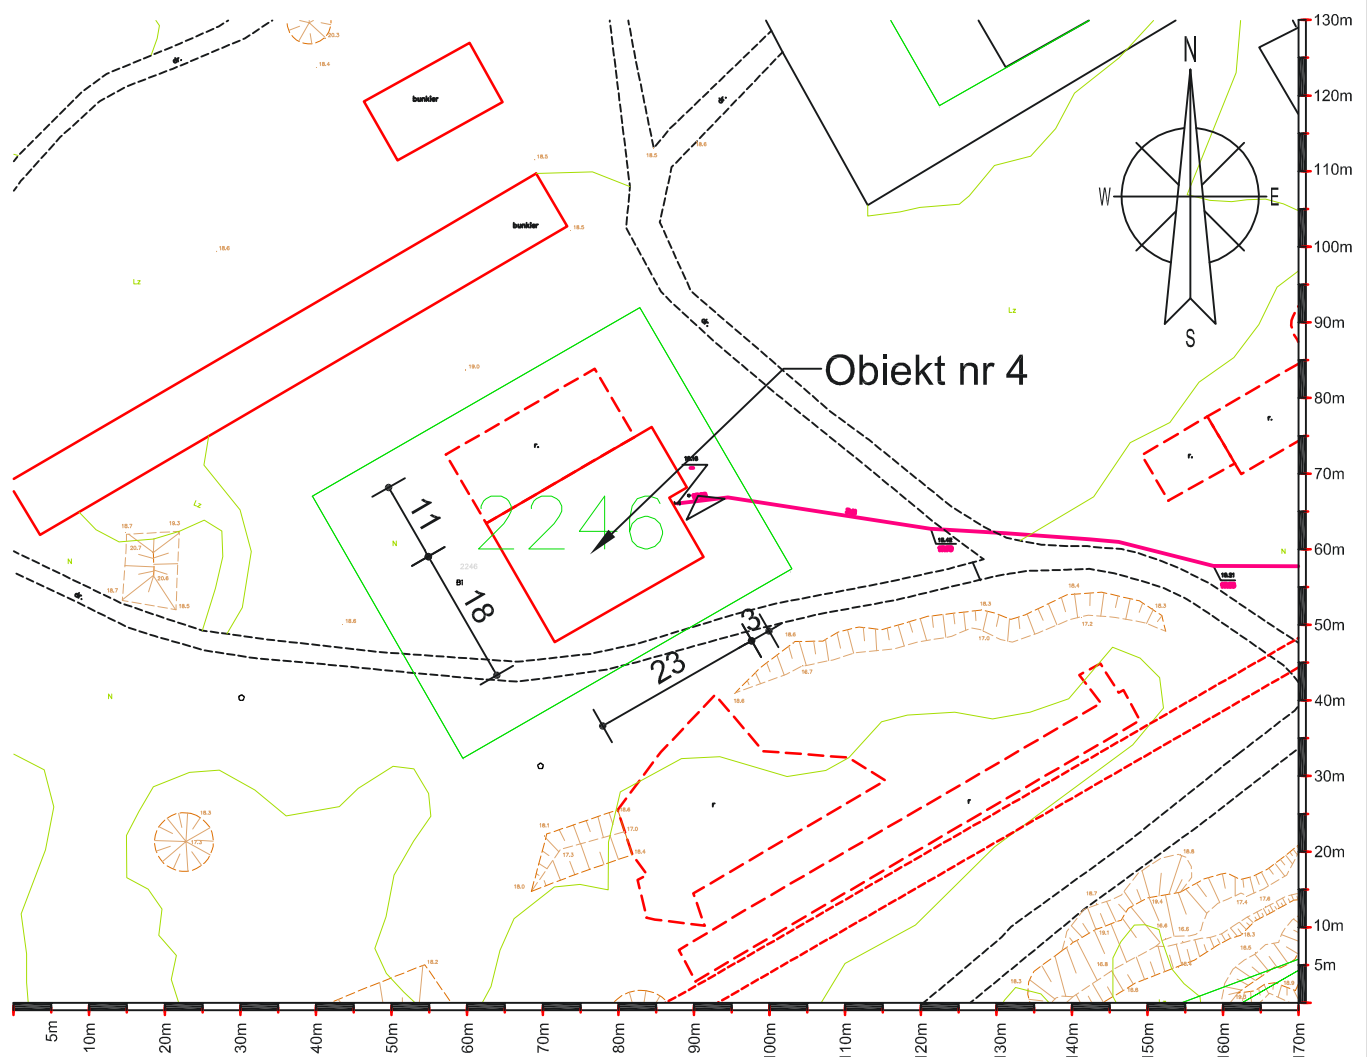
Skala 1:1000, wymiary orientacyjne w metrach

Rodzaj obiektu	Budynek
Numer działki / właściciel	2246 / własność prywatna
Teren wg MPZP	3-SF 26 PU
Strefa ochrony konserwatorskiej	B
Natura 2000	tak
Inne informacje	-
Stan zachowania*	x x x x
Ilość pomieszczeń	-
Ilość kondygnacji nadziemnych	2
Wysokość	~ m
Uwagi	Szkielet budynku bez ścian osłonowych; klatka schodowa - możliwość dostępu do wyższych kondygnacji i wejścia na dach; blisko trafostacja i droga dojazdowa (ul. Kamienna)

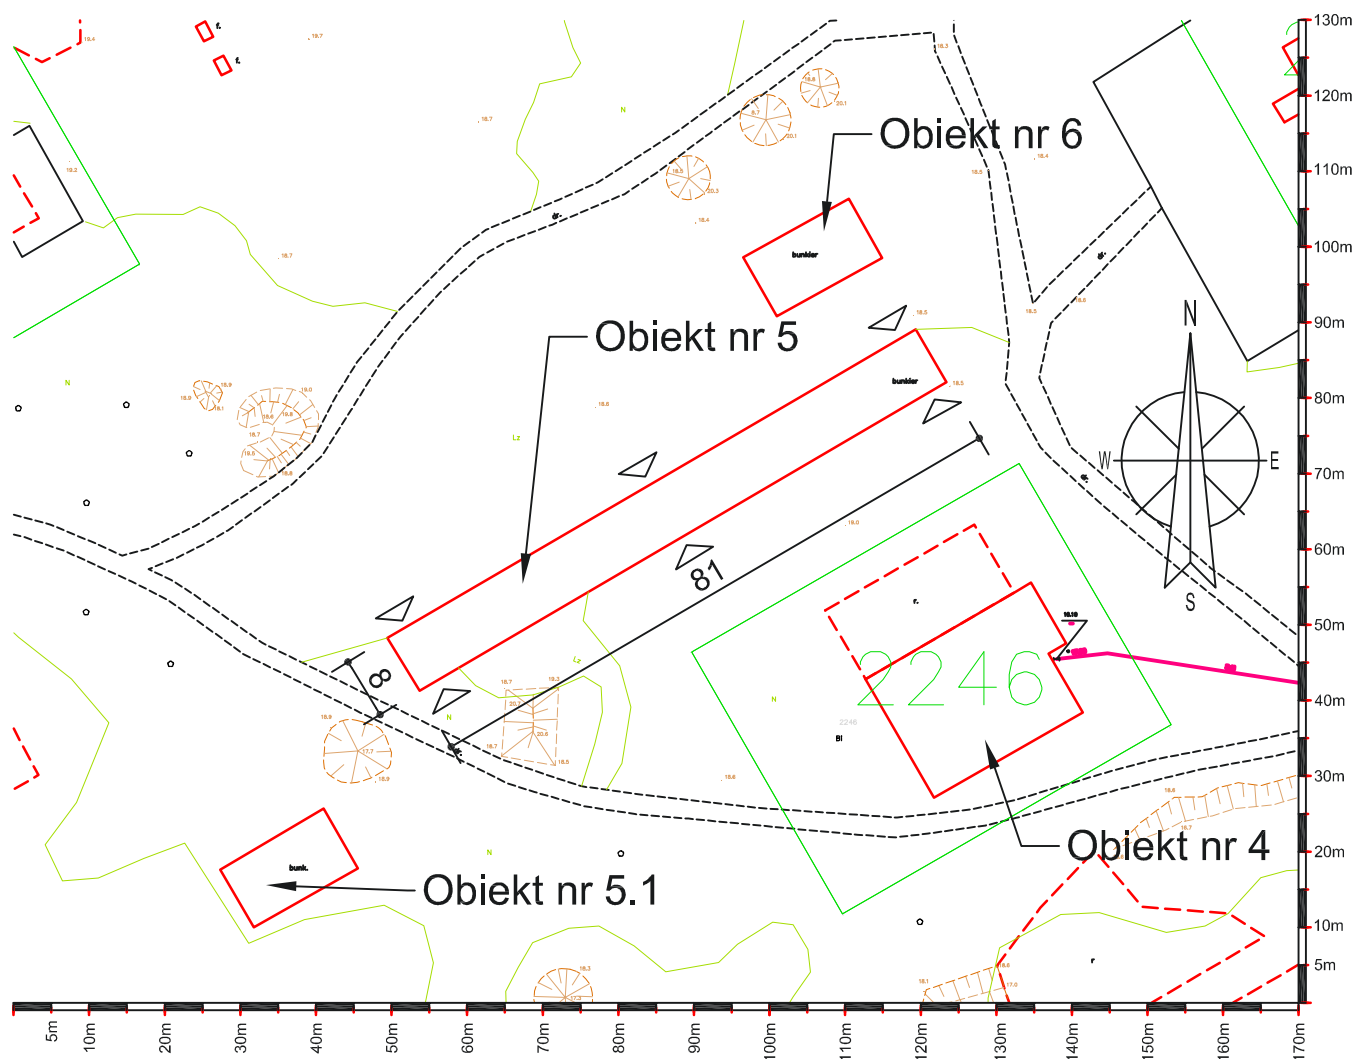
Skala 1:1000, wymiary orientacyjne w metrach

Rodzaj obiektu	Schron naziemny żelbetowy
Numer działki / właściciel	1973/45 / Gmina Police
Teren wg MPZP	3-SF 26 PU
Strefa ochrony konserwatorskiej	A
Natura 2000	tak
Inne informacje	obiekt ważny dla bezpieczeństwa i obronności państwa
Stan zachowania*	x x x x
Ilość pomieszczeń	-
Ilość kondygnacji nadziemnych	1
Wysokość	~ m
Uwagi	Schron, 3 wejścia

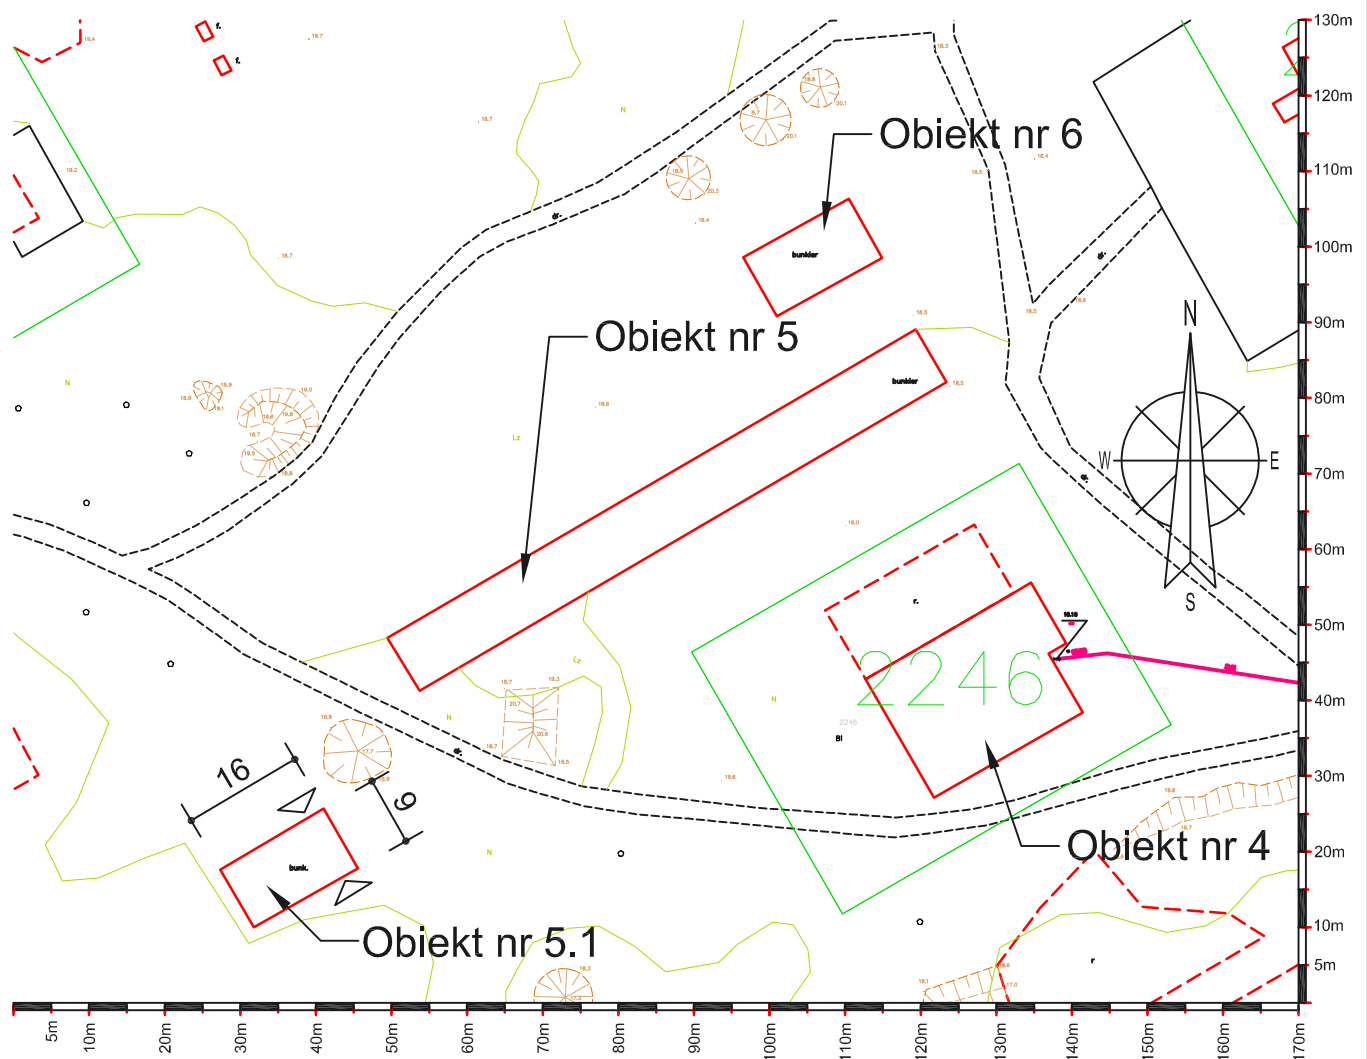
Skala 1:1000, wymiary orientacyjne w metrach

Rodzaj obiektu	Schron naziemny żelbetowy
Numer działki / właściciel	1973/45 / Gmina Police
Teren wg MPZP	3-SF 26 PU
Strefa ochrony konserwatorskiej	B
Natura 2000	tak
Inne informacje	-
Stan zachowania*	x x x x
Ilość pomieszczeń	1
Ilość kondygnacji nadziemnych	1
Wysokość	~ m
Uwagi	Schron, 1 wejścia

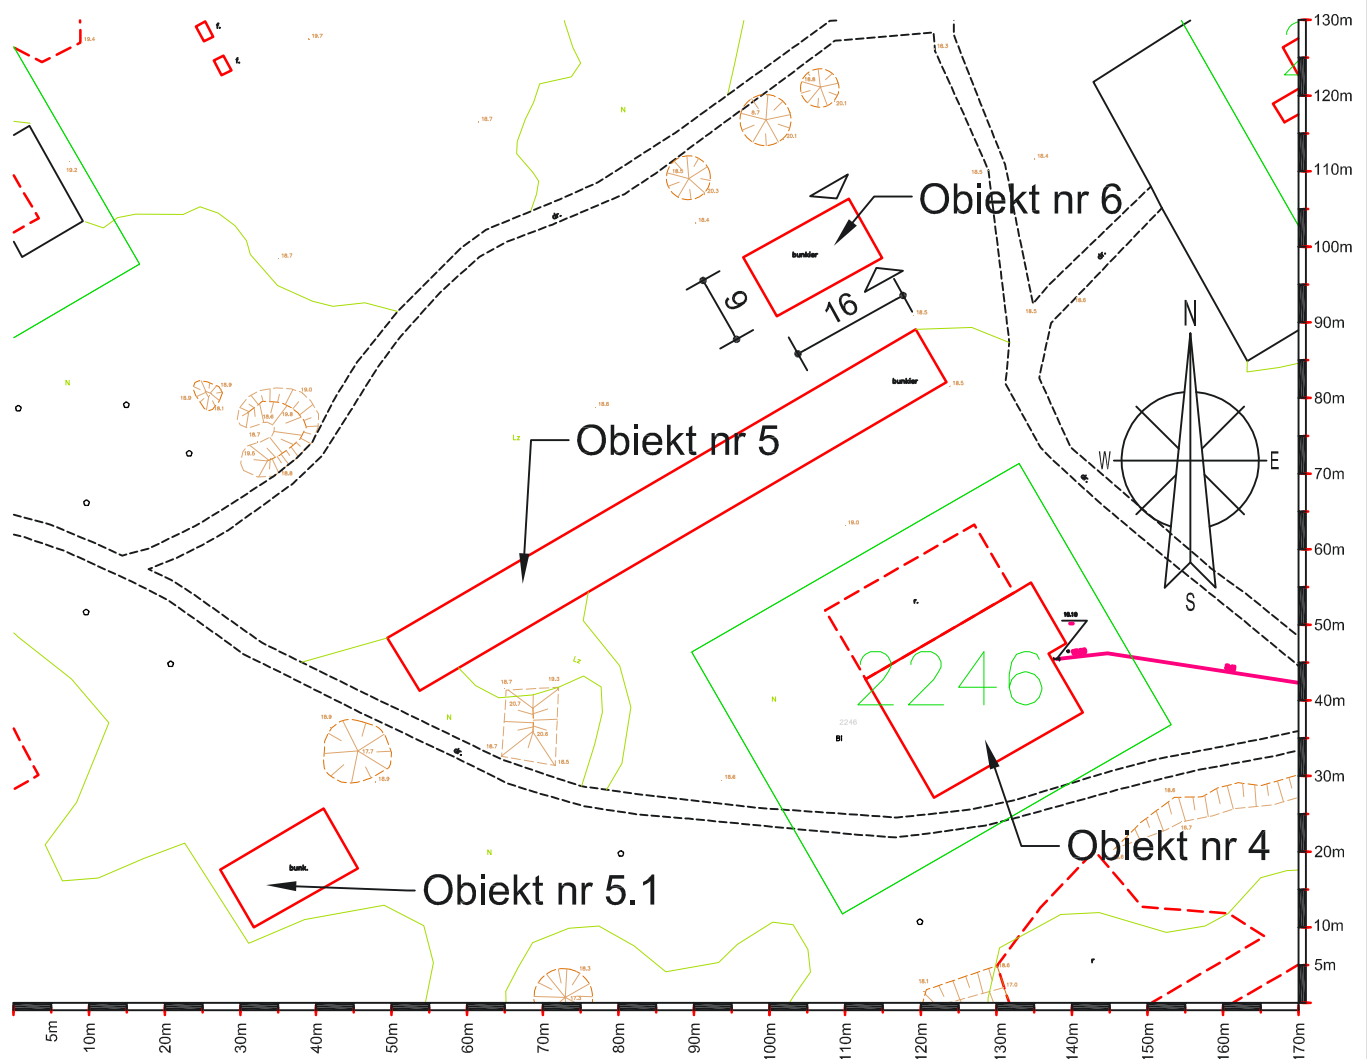
Skala 1:1000, wymiary orientacyjne w metrach

Rodzaj obiektu	Schron naziemny żelbetowy
Numer działki / właściciel	1973/45 / Gmina Police
Teren wg MPZP	3-SF 26 PU
Strefa ochrony konserwatorskiej	A
Natura 2000	tak
Inne informacje	obiekt ważny dla bezpieczeństwa i obronności państwa
Stan zachowania*	x x x x
Ilość pomieszczeń	-
Ilość kondygnacji nadziemnych	1
Wysokość	~ m
Uwagi	Schron, 1 wejście

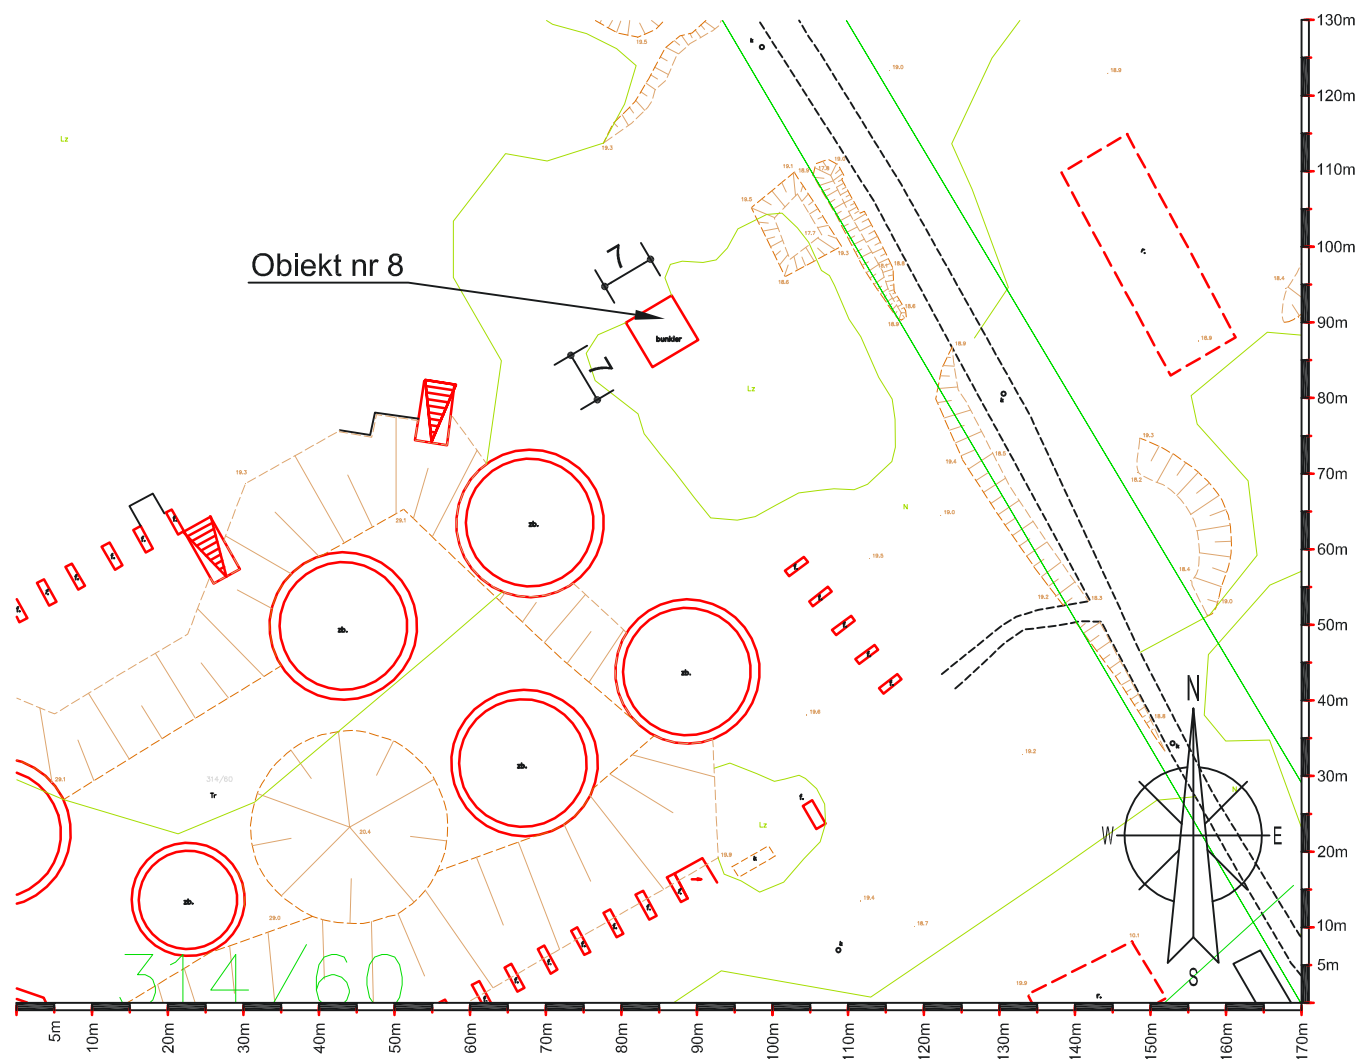
Skala 1:1000, wymiary orientacyjne w metrach

Rodzaj obiektu	Wieża wartownicza
Numer działki / właściciel	314/60 / Infrapark
Teren wg MPZP	3-SF 46 ZKE, U
Strefa ochrony konserwatorskiej	A
Natura 2000	tak
Inne informacje	-
Stan zachowania*	x x x / x x x x
Ilość pomieszczeń	-
Ilość kondygnacji nadziemnych	~4
Wysokość	~ m
Uwagi	brak schodów na wyższe kondygnacje

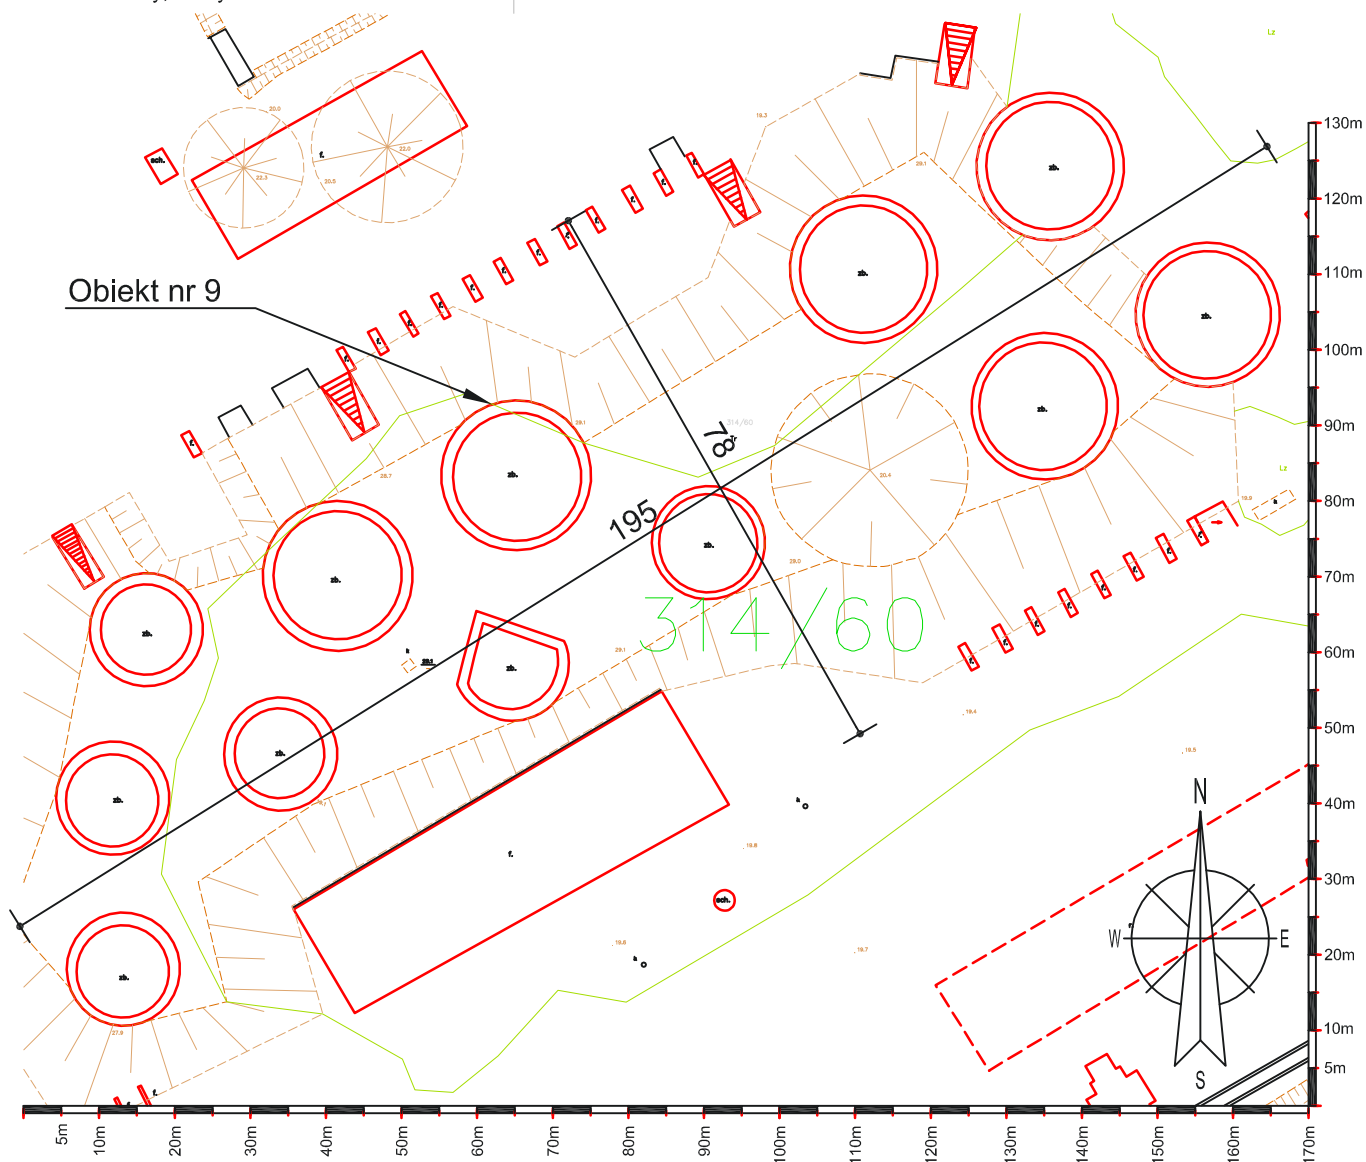
Rodzaj obiektu	Zespół 12 silosów żelbetowych
Numer działki / właściciel	314/60 / Infrapark
Teren wg MPZP	3-SF 46 ZKE, U
Strefa ochrony konserwatorskiej	A/B
Natura 2000	tak
Inne informacje	-
Stan zachowania*	x x x / x x x x
Ilość pomieszczeń	12
Ilość kondygnacji nadziemnych	1
Wysokość	~ m

silosy bo zbiornikach na substancje płynne; wejścia do niektórych silosów przez podziemne korytarze; zalecane badanie gruntu pod kątem występowania substancji toksycznych.

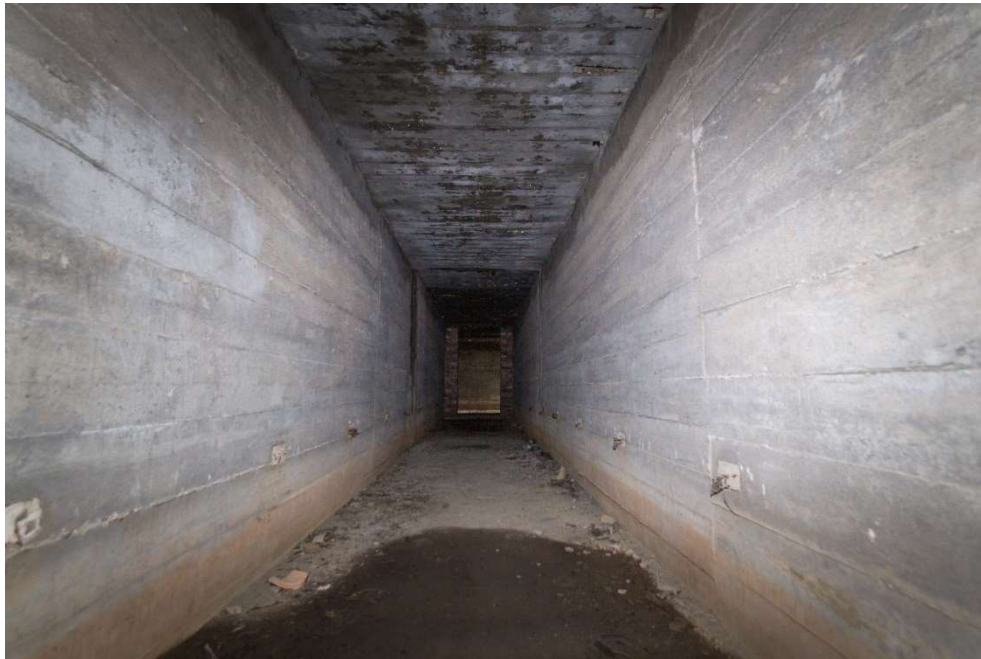
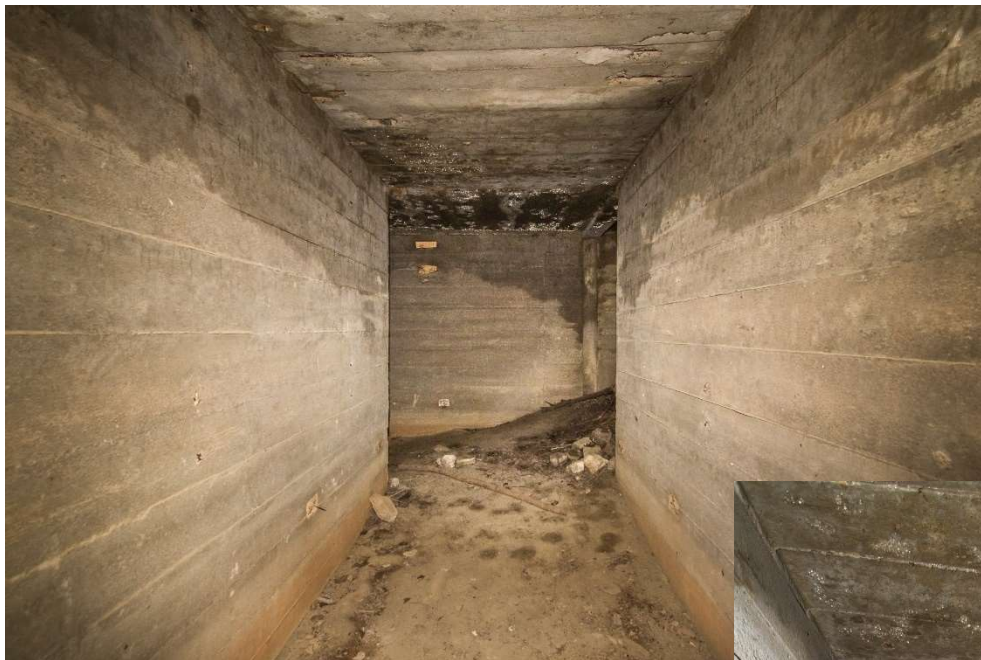
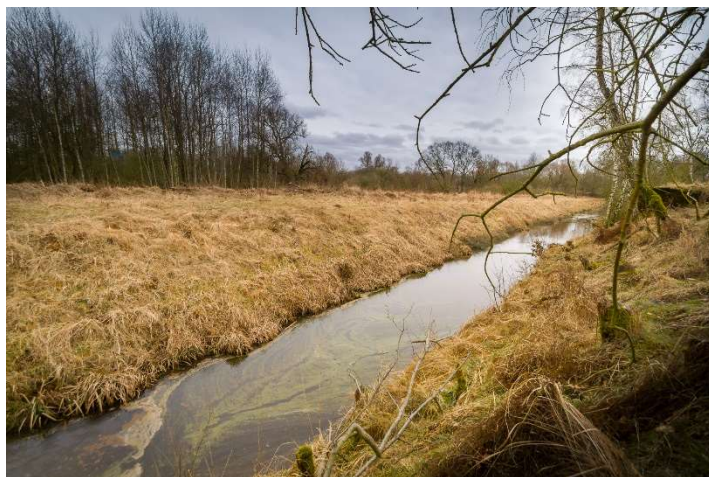
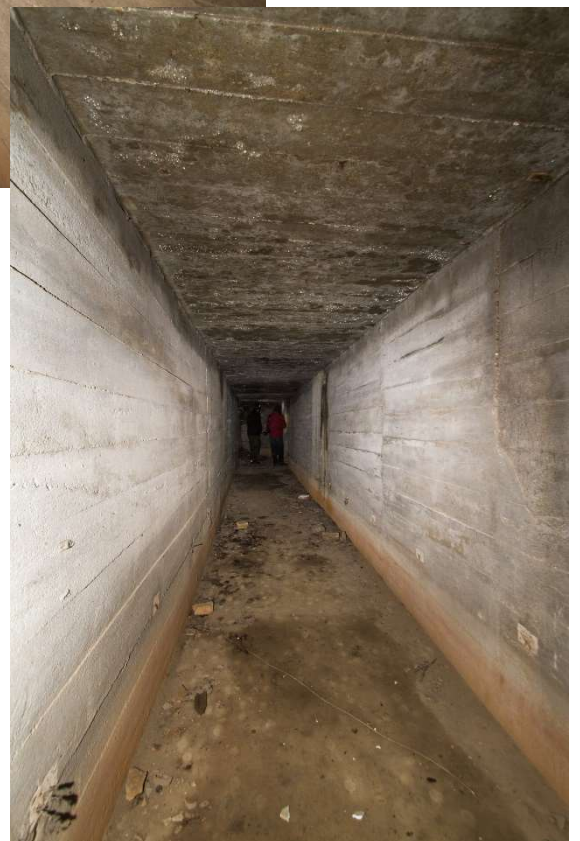
Rodzaj obiektu	Ciąg schronów podziemnych
Numer działki / właściciel	314/55 / Infrapark
Teren wg MPZP	3-SF 14U, 3-SF 24P
Strefa ochrony konserwatorskiej	B
Natura 2000	tak
Inne informacje	miejsce zimowania nietoperzy
Stan zachowania*	x x x / x x x x
Ilość pomieszczeń	-
Ilość kondygnacji nadziemnych	~0
Wysokość	-
Uwagi	-

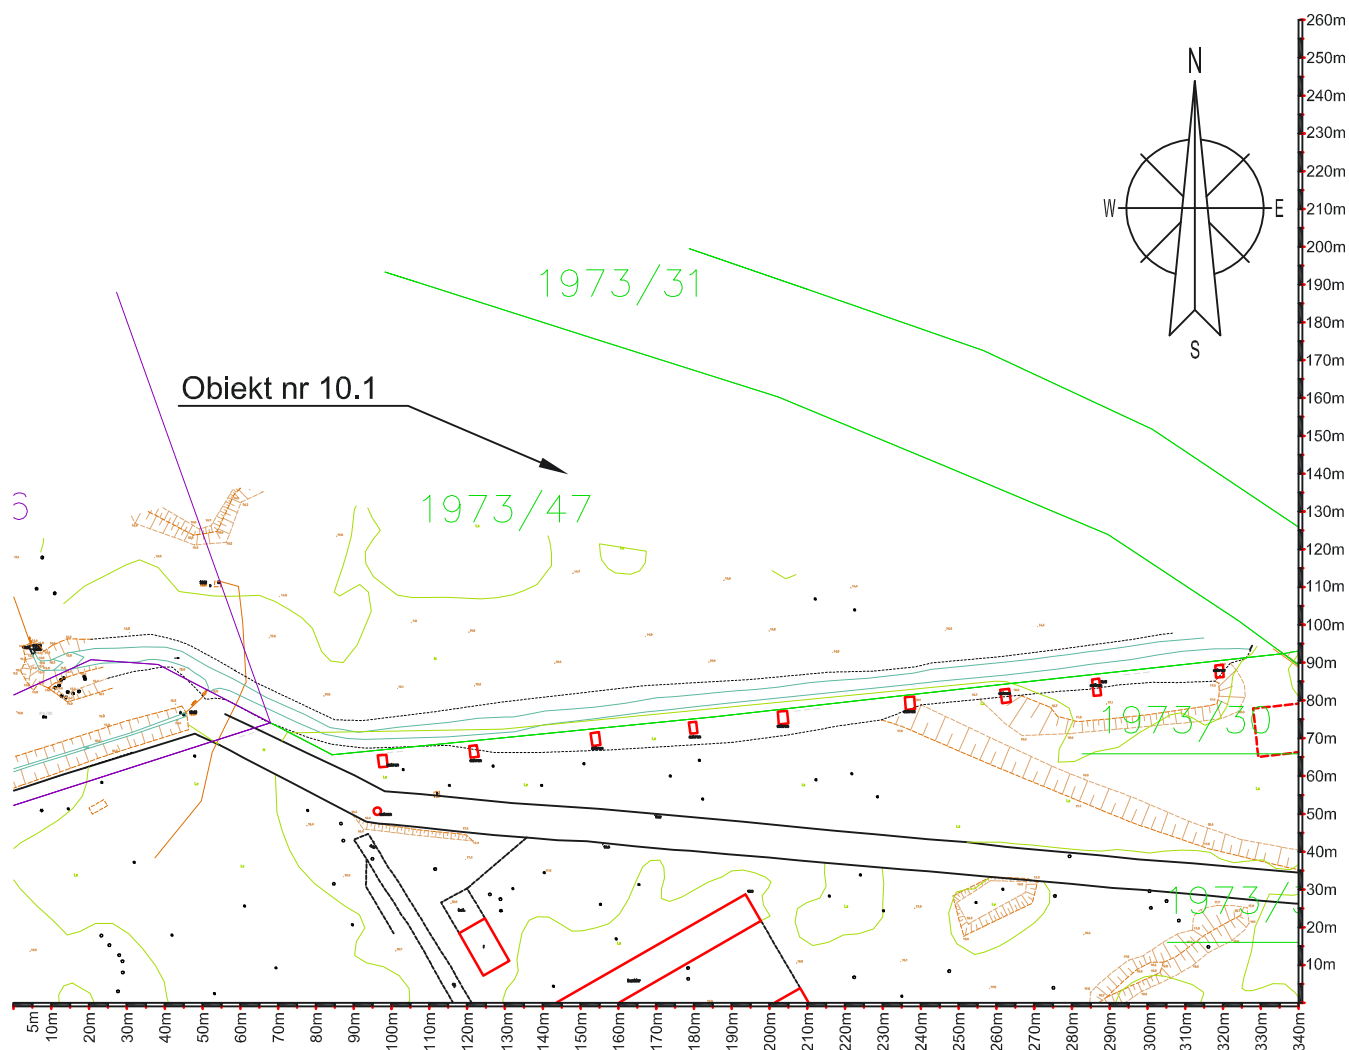
Skala 1:2000, wymiary orientacyjne w metrach

Rodzaj obiektu	Teren dawnego obozu pracy Pommerlager
Numer działki / właściciel	1973/47 / Infrapark
Teren wg MPZP	3-SF 24P
Strefa ochrony konserwatorskiej	-
Natura 2000	nie
Inne informacje	obowiązuje strefa urządzania zieleni wolna od zabudowy
Stan zachowania*	-
Ilość pomieszczeń	-
Ilość kondygnacji nadziemnych	-
Wysokość	-
Uwagi	-

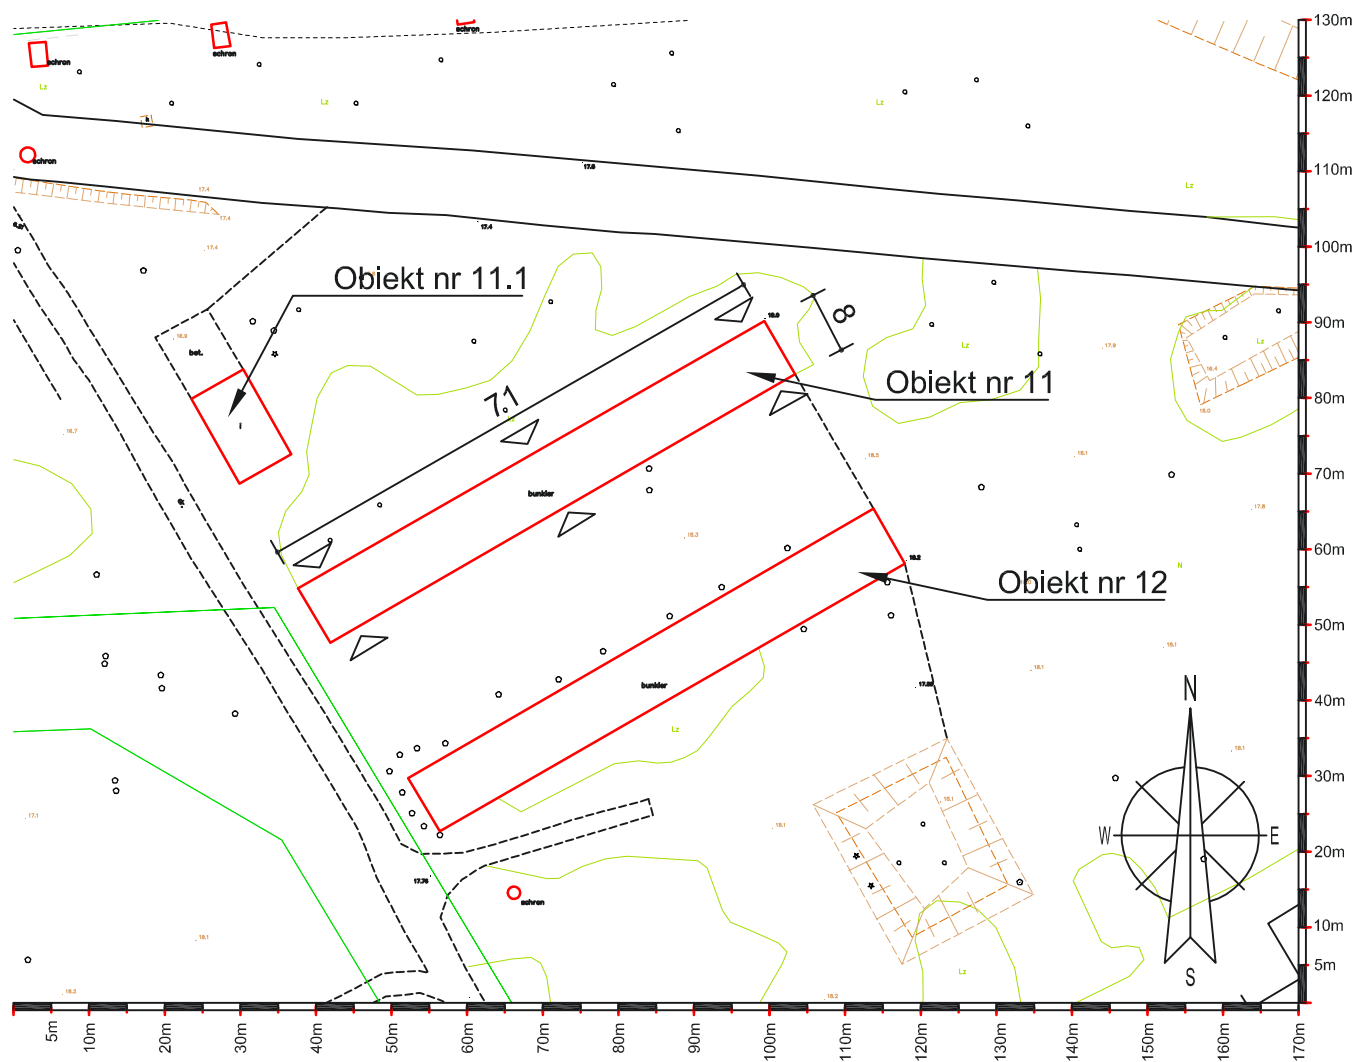
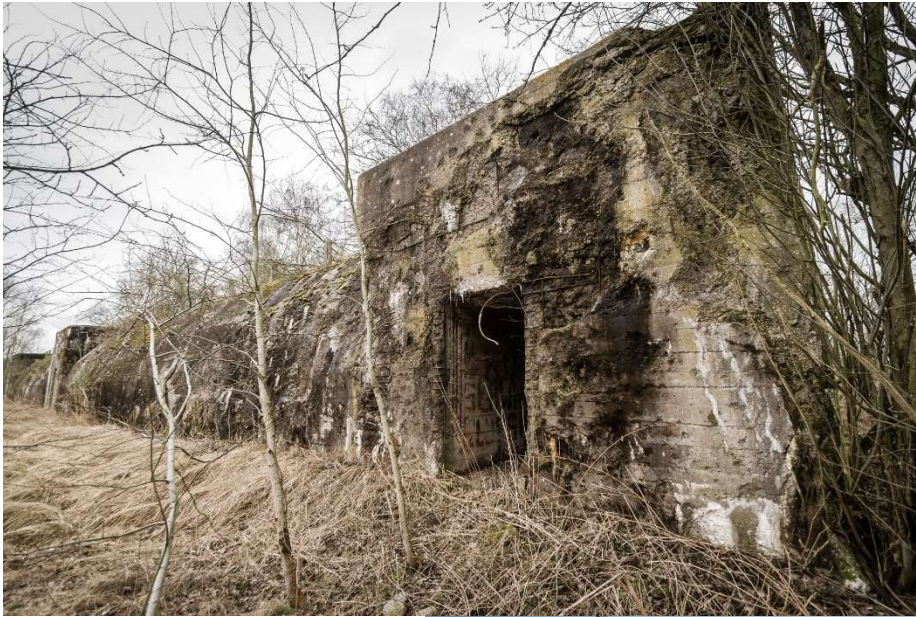
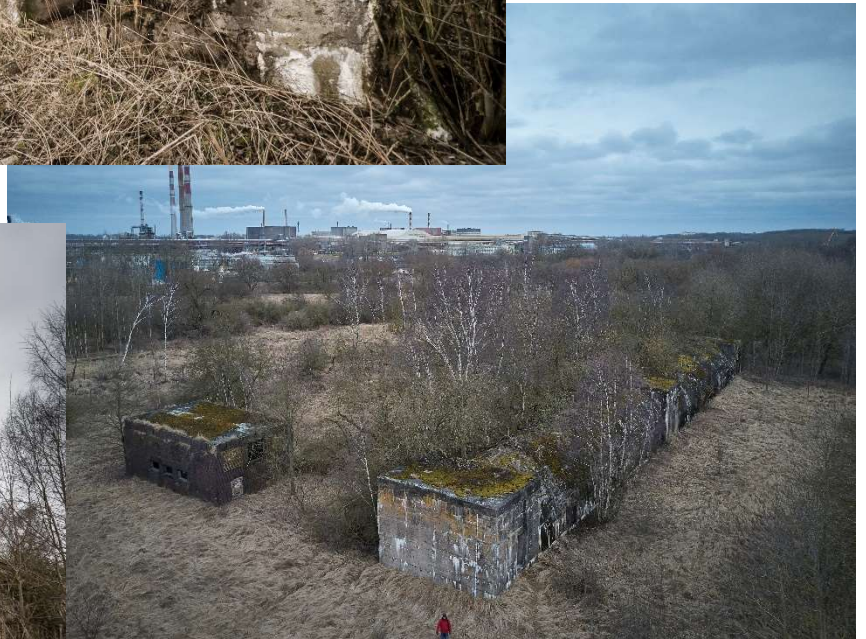
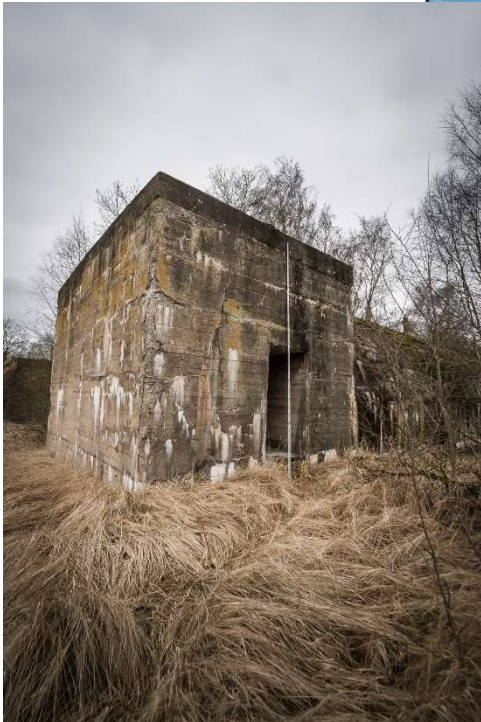
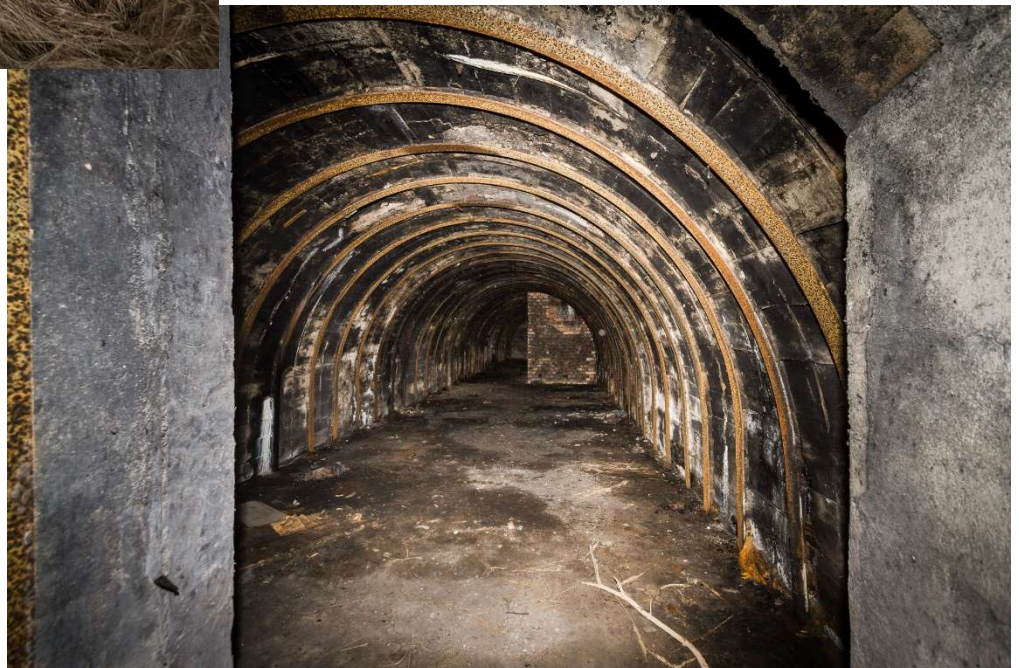
Skala 1:1000, wymiary orientacyjne w metrach

Rodzaj obiektu	Schron naziemny żelbetowy
Numer działki / właściciel	314/55 / Infrapark
Teren wg MPZP	3-SF 13 U
Strefa ochrony konserwatorskiej	B
Natura 2000	tak
Inne informacje	-
Stan zachowania*	x x x / x x x x
Ilość pomieszczeń	2
Ilość kondygnacji nadziemnych	1
Wysokość	~ m
Uwagi	-
