ZAŁĄCZNIK NR 2

**OGÓLNEGO PROGRAMU FUNKCJONALNO-UŻYTKOWEGO
OKREŚLAJĄCEGO KIERUNKI DZIAŁAŃ I ROZWOJU DLA PROJEKTU AKTYWIZACJI TERENU DAWNEJ
FABRYKI BENZYNY SYNTETYCZNEJ W POLICACH**

Katalog najważniejszych obiektów na terenie dawnej fabryki benzyny syntetycznej w Policach

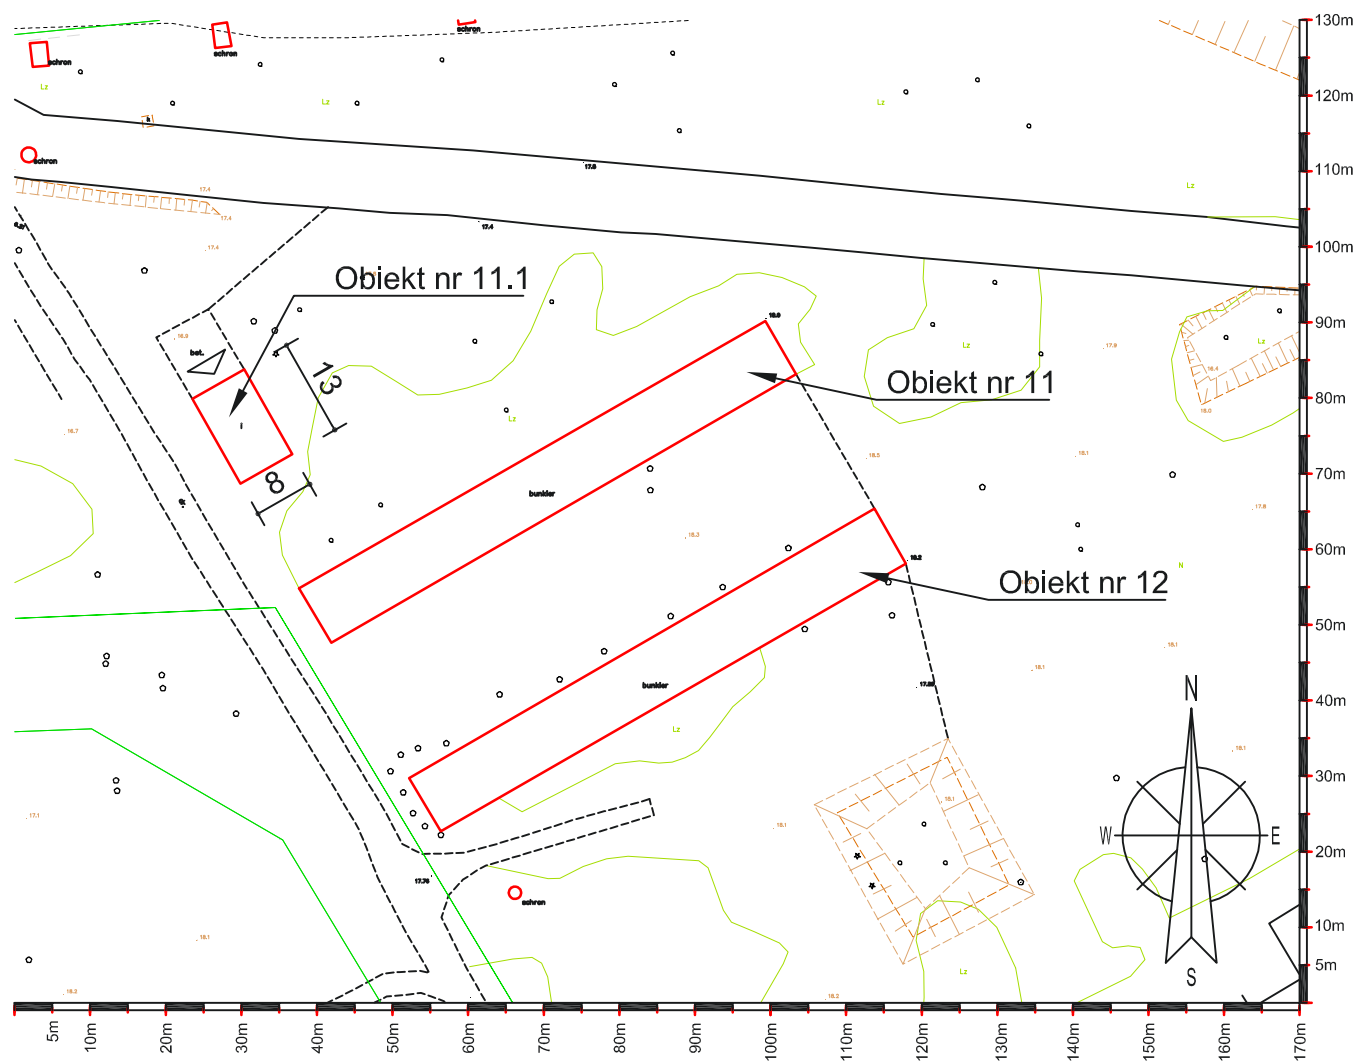
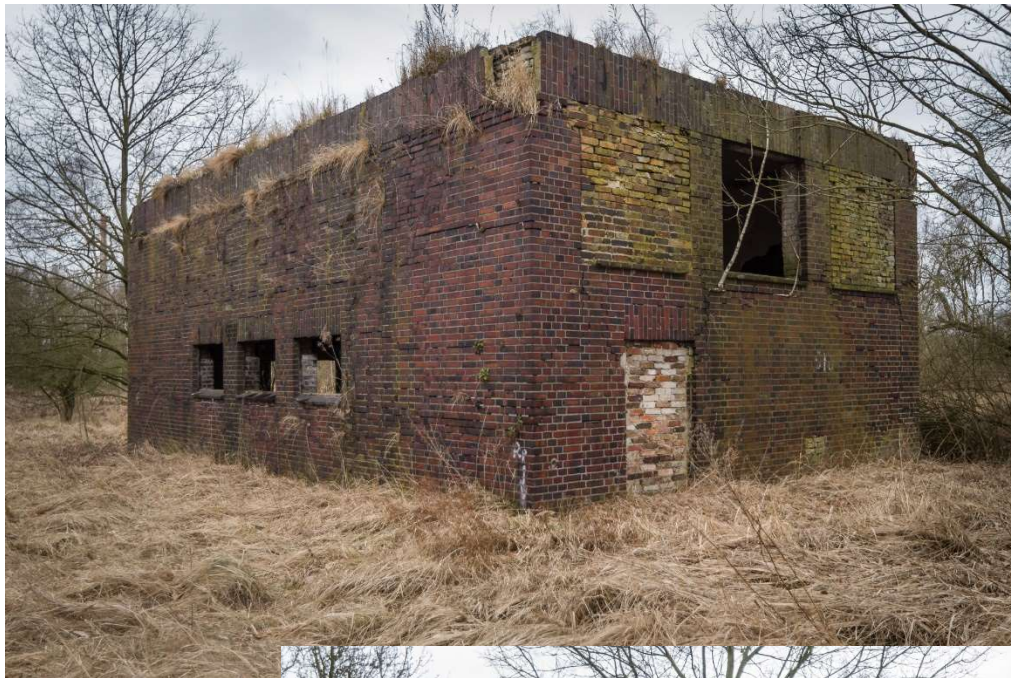
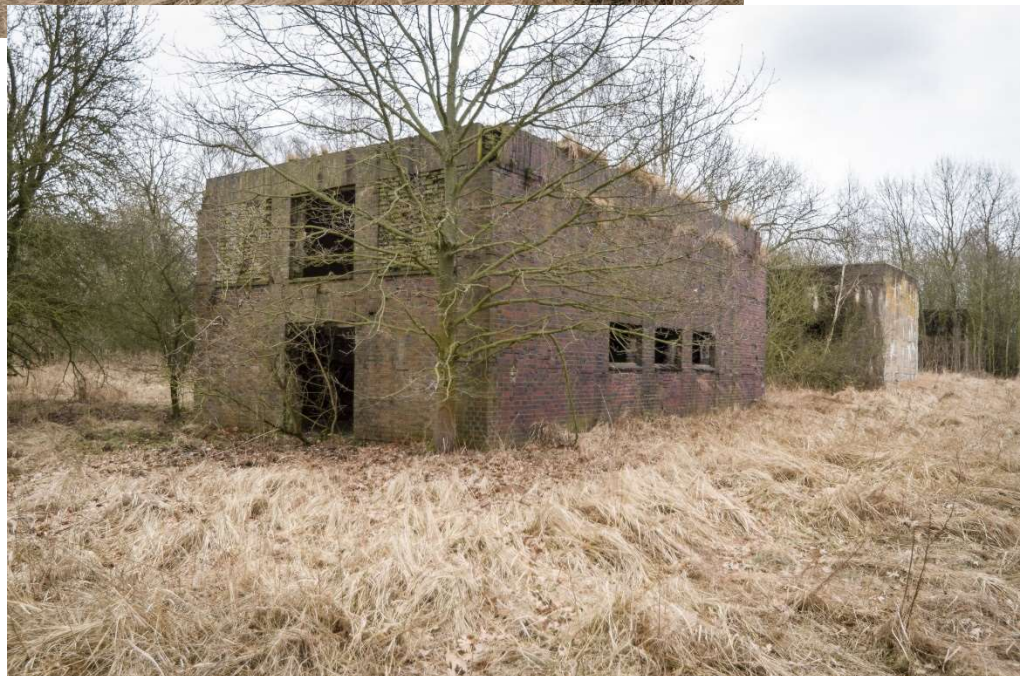
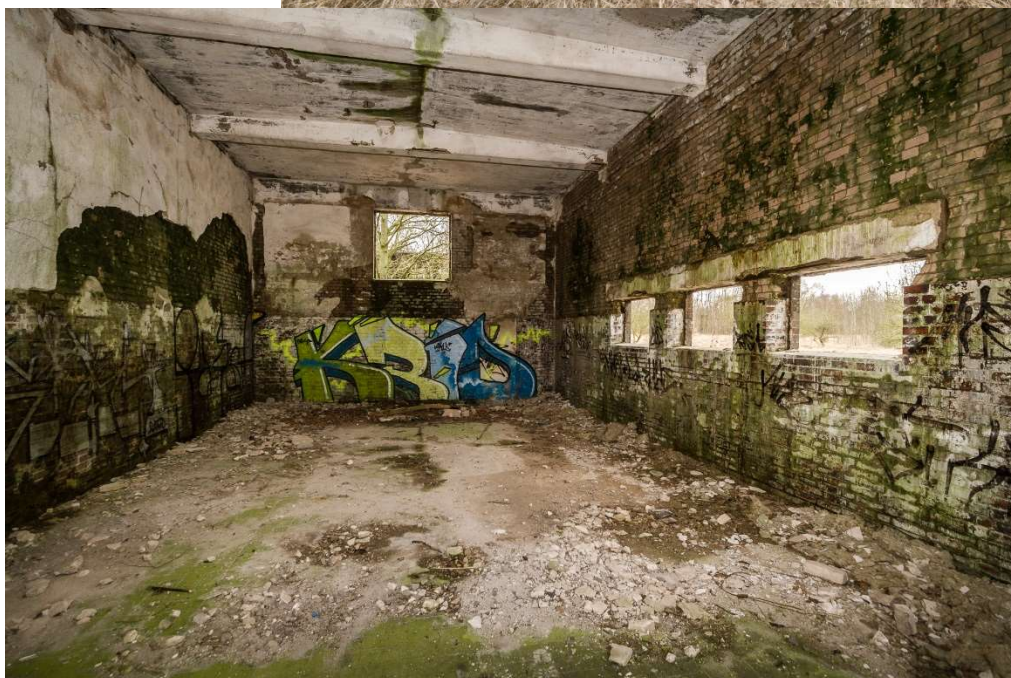
Rodzaj obiektu	Budynek
Numer działki / właściciel	314/55 / Infrapark
Teren wg MPZP	3-SF 13 U
Strefa ochrony konserwatorskiej	B
Natura 2000	tak
Inne informacje	-
Stan zachowania*	x x x / x x x x
Ilość pomieszczeń	1
Ilość kondygnacji nadziemnych	1
Wysokość	~ m
Uwagi	-

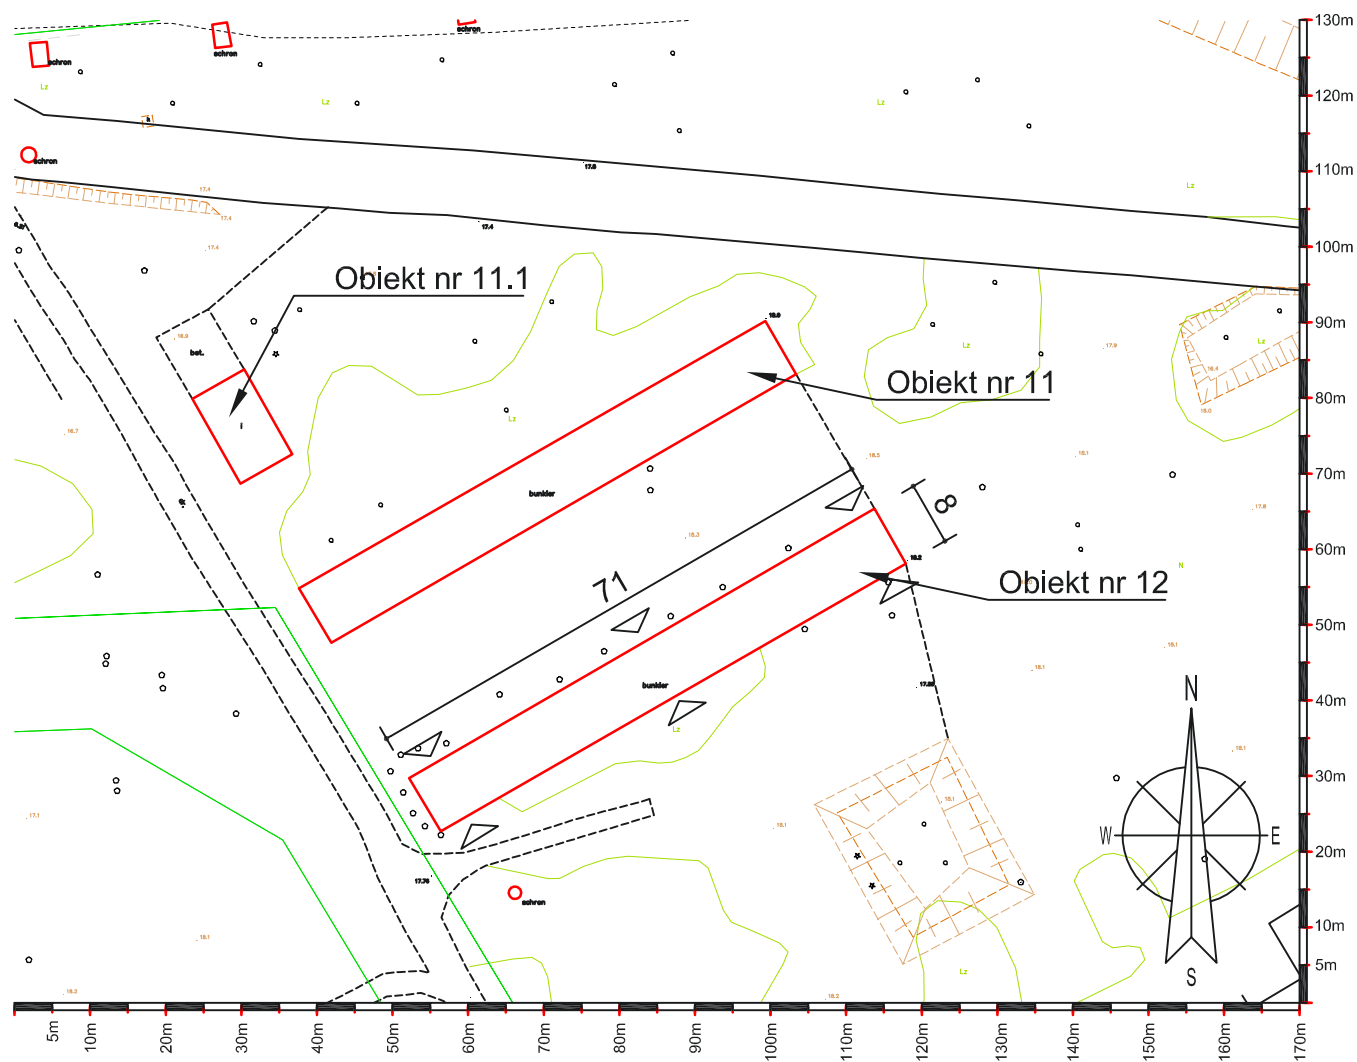
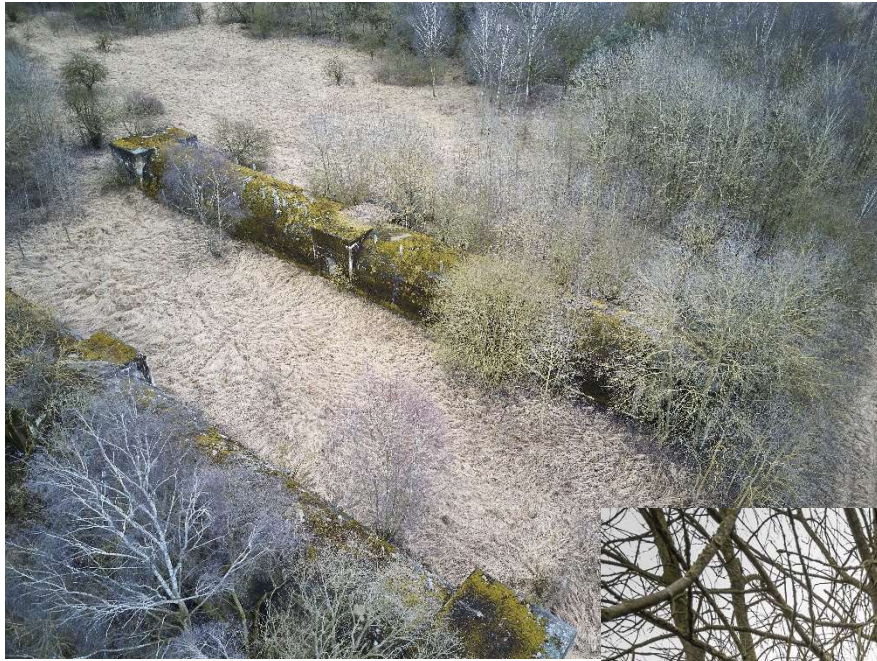
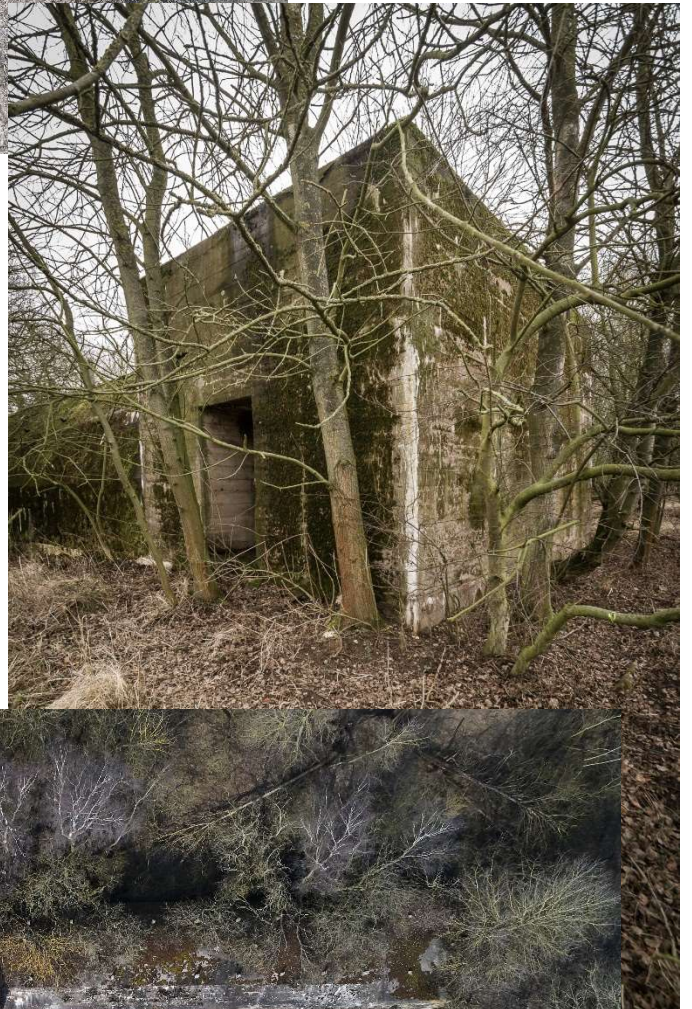
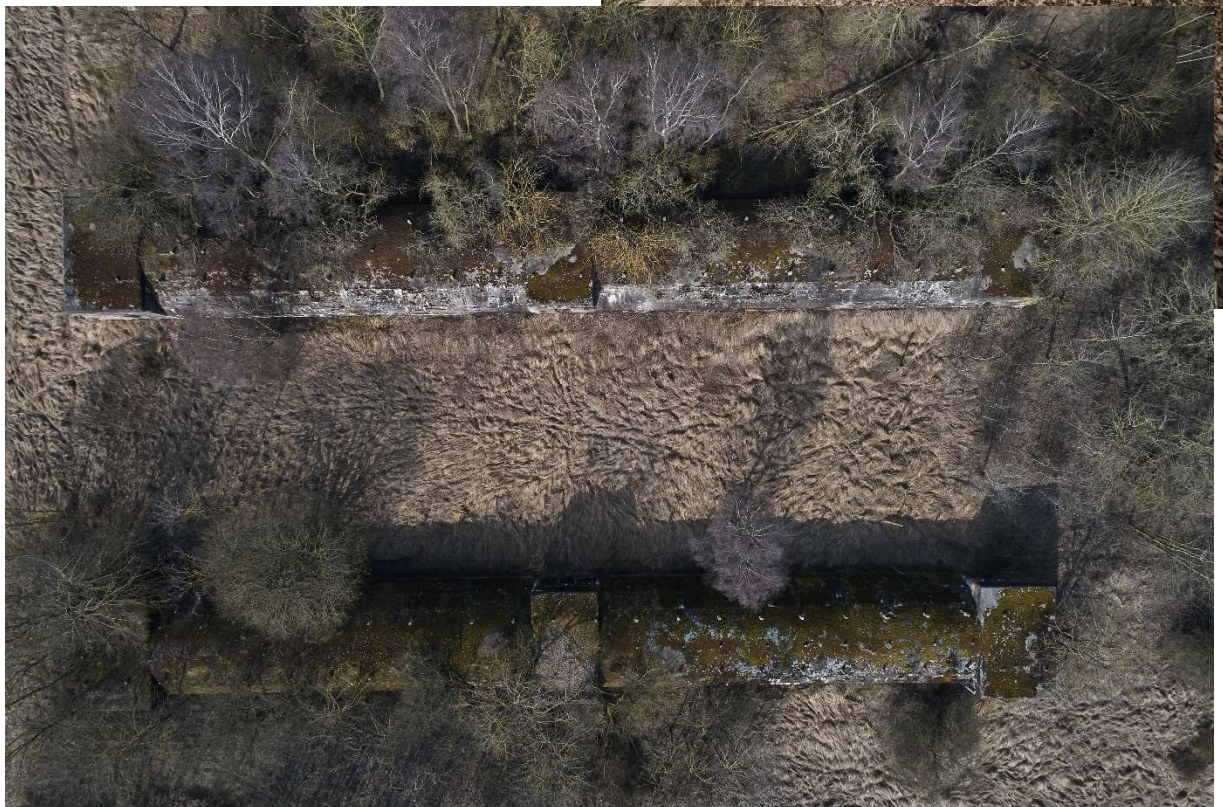
Rodzaj obiektu	Schron naziemny żelbetowy
Numer działki / właściciel	314/55 / Infrapark
Teren wg MPZP	3-SF 13 U
Strefa ochrony konserwatorskiej	B
Natura 2000	tak
Inne informacje	-
Stan zachowania*	x x x / x x x x
Ilość pomieszczeń	2
Ilość kondygnacji nadziemnych	1
Wysokość	~ m
Uwagi	-

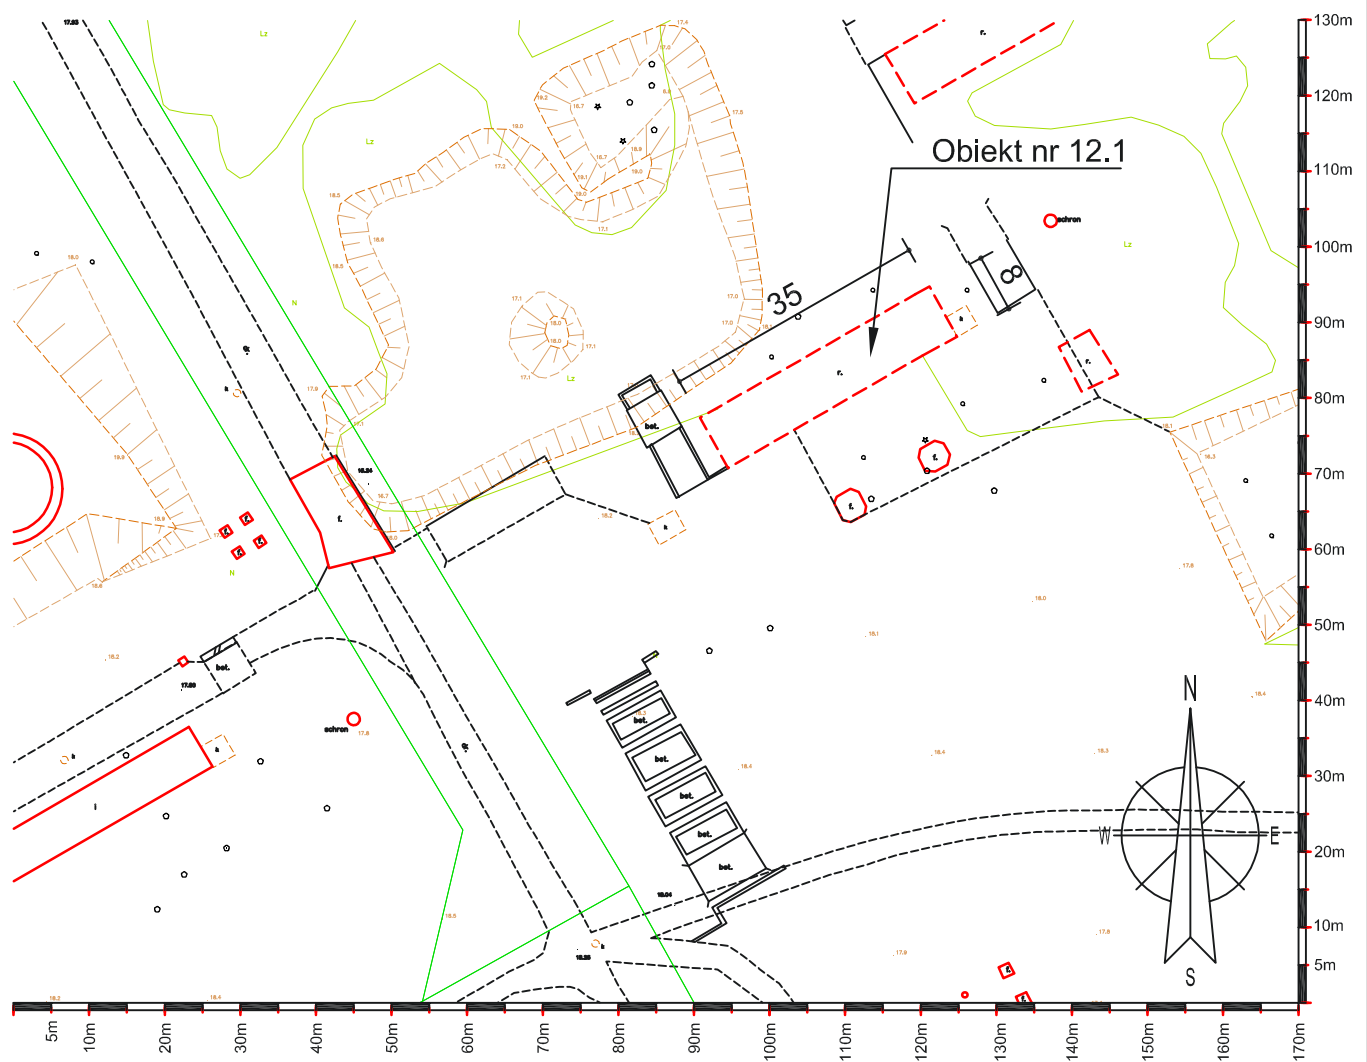
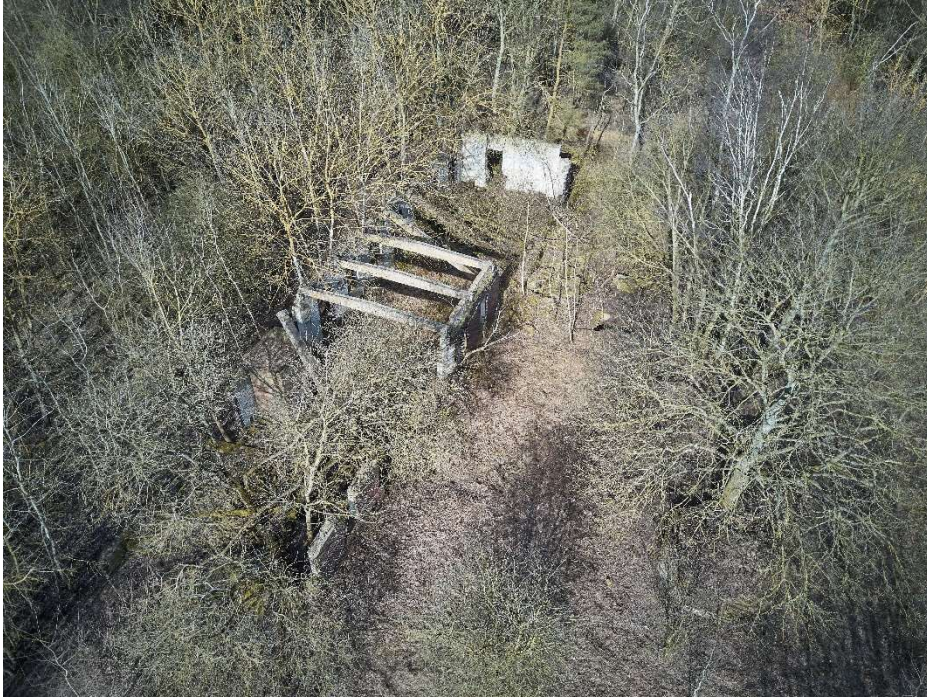
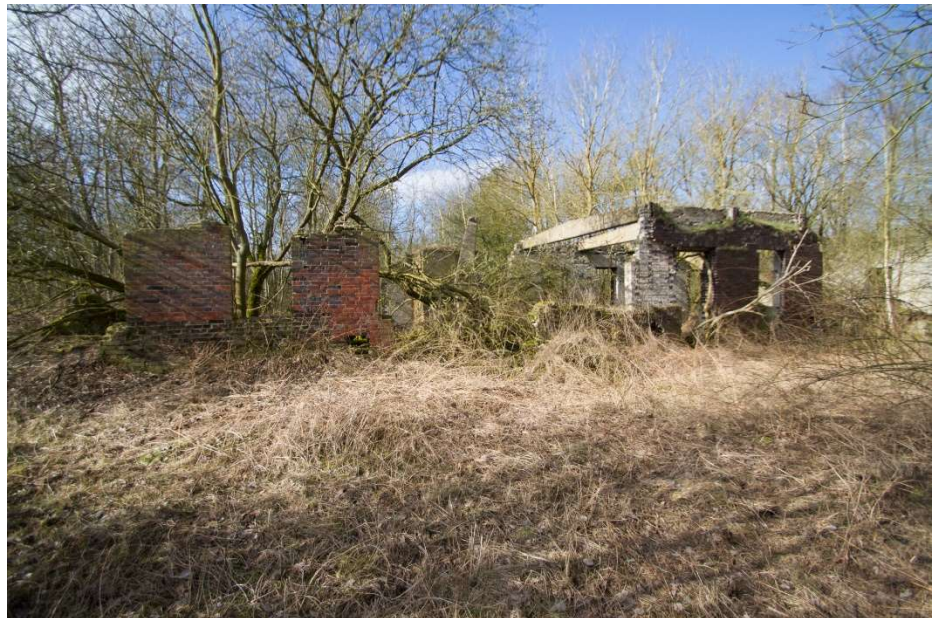
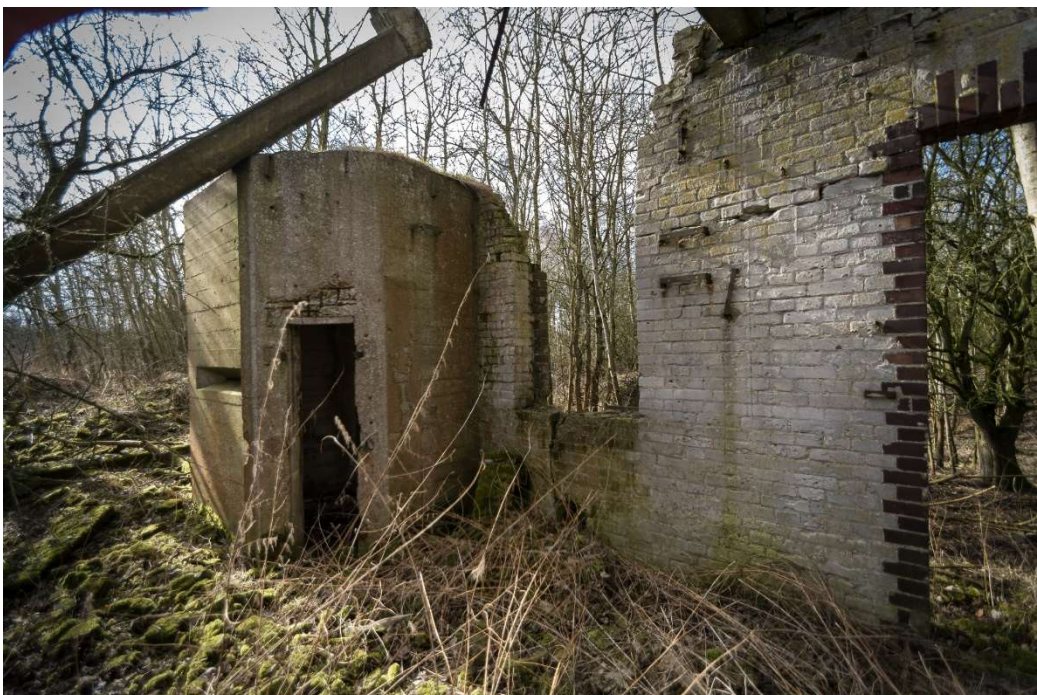
Rodzaj obiektu	Ruiny budynku
Numer działki / właściciel	314/55 / Infrapark
Teren wg MPZP	3-SF 13 U
Strefa ochrony konserwatorskiej	B
Natura 2000	tak
Inne informacje	-
Stan zachowania*	x / x x
Ilość pomieszczeń	-
Ilość kondygnacji nadziemnych	1
Wysokość	~ m
Uwagi	ruiny budynku z zachowanym bunkrem wartowniczym wewnątrz bryły budynku; na zewnątrz przed budynkiem, fundamenty pod działą artylerii plot

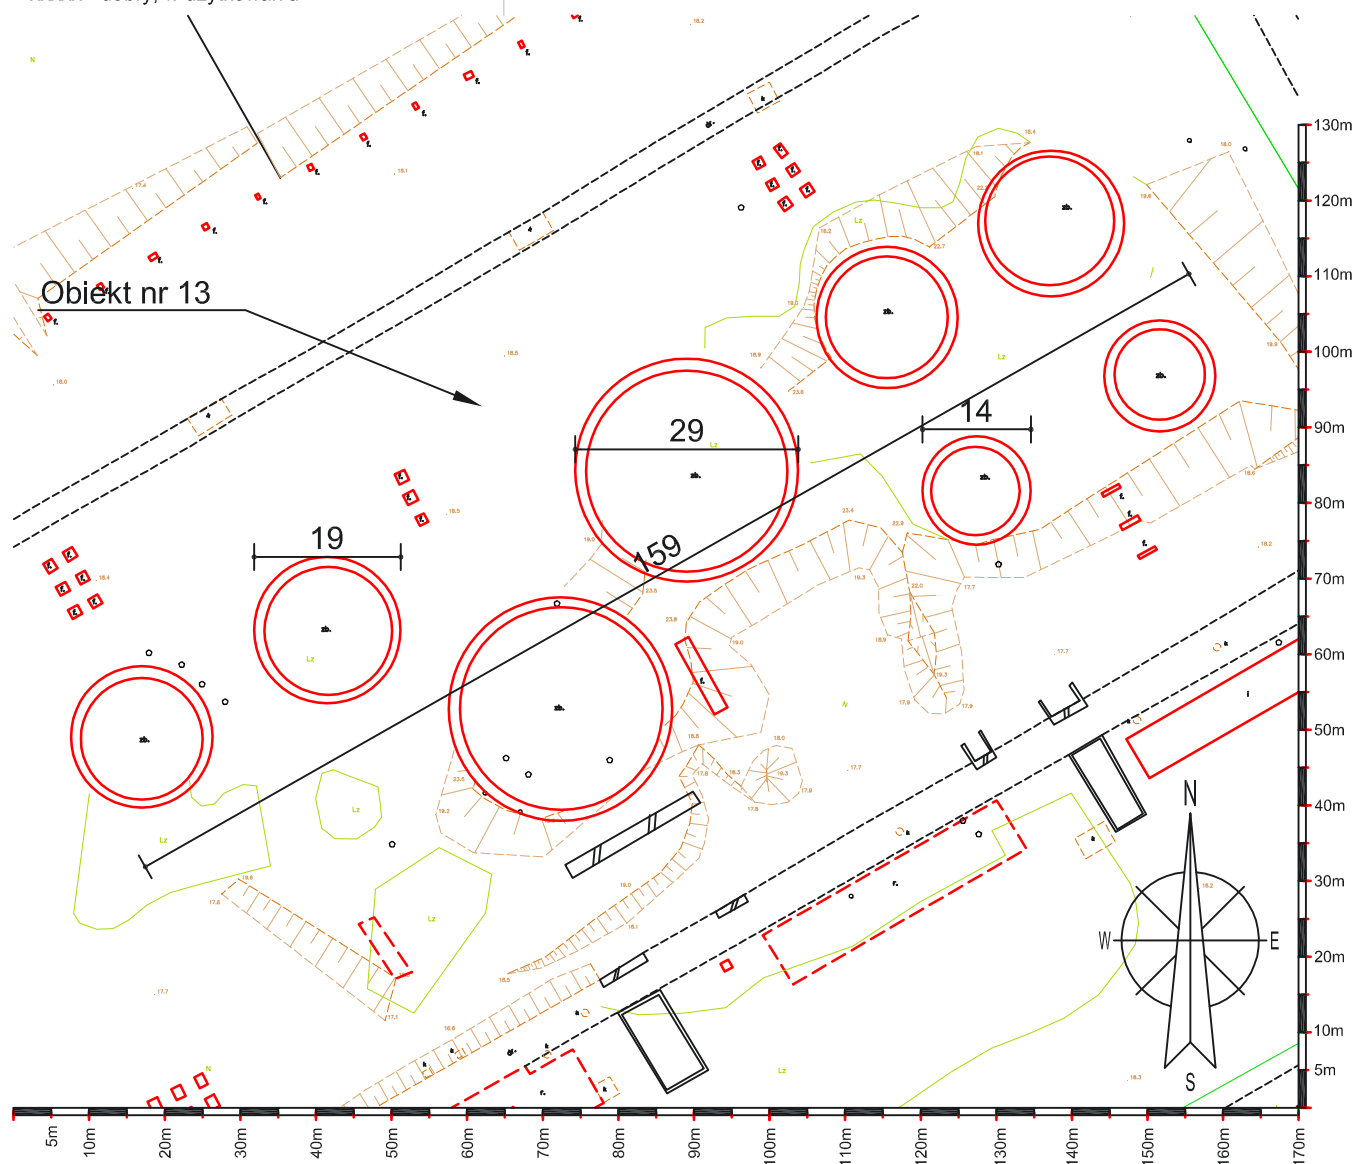
Skala 1:1000, wymiary orientacyjne w metrach

Rodzaj obiektu	Zespół 8 silosów żelbetowych
Numer działki / właściciel	314/58 / Infrapark
Teren wg MPZP	3-SF 13 U
Strefa ochrony konserwatorskiej	B
Natura 2000	tak
Inne informacje	-
Stan zachowania*	x x x / x x x x
Ilość pomieszczeń	12
Ilość kondygnacji nadziemnych	1
Wysokość	~ m

silosy bo zbiornikach na substancje płynne; wejścia do niektórych silosów przez podziemne korytarze; zalecane badanie gruntu pod kątem występowania substancji toksycznych.

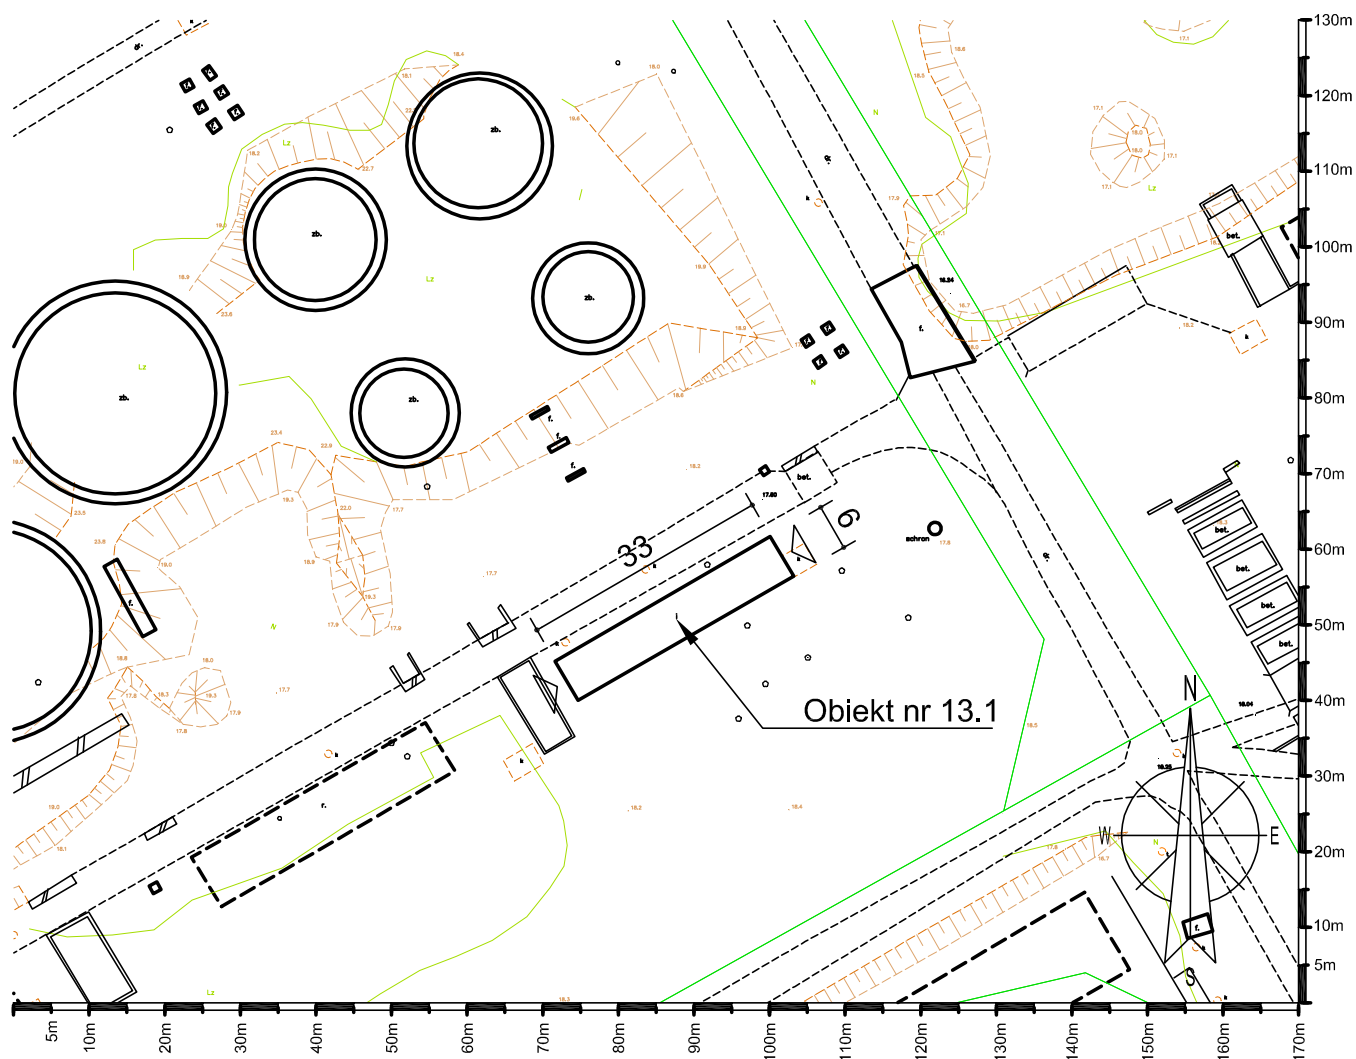
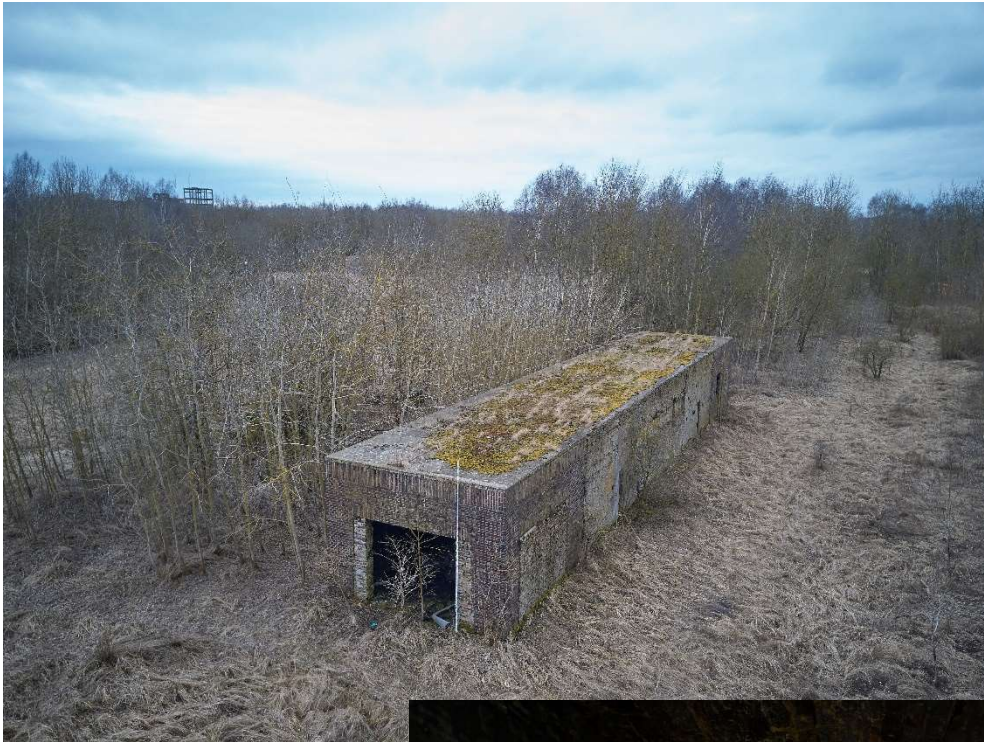
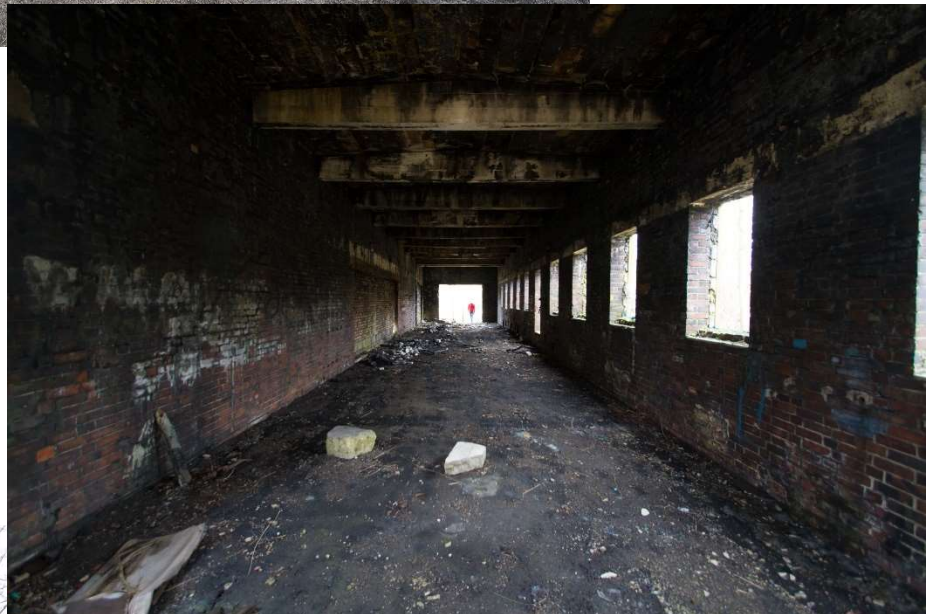
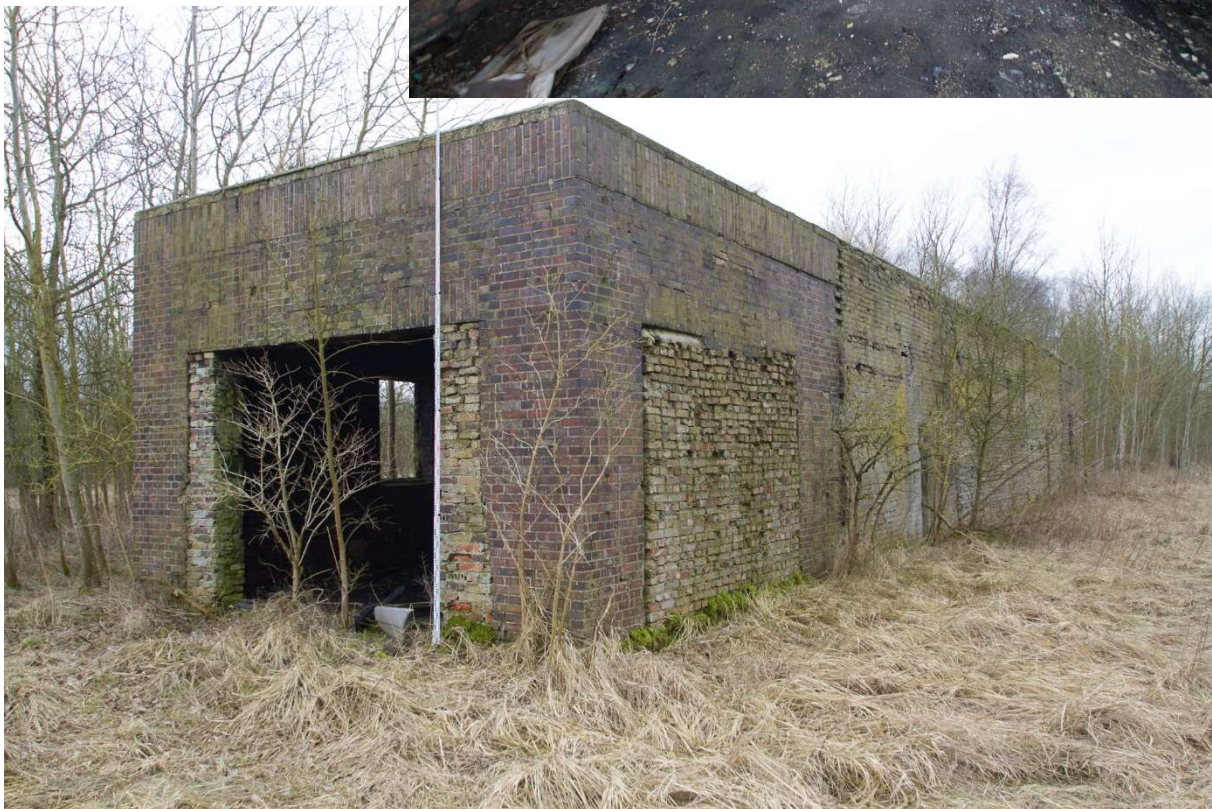
Skala 1:1000, wymiary orientacyjne w metrach

Rodzaj obiektu	Budynek murowany - 'dworzec' przelotowy
Numer działki / właściciel	314/58 / Infrapark
Teren wg MPZP	3-SF 13 U
Strefa ochrony konserwatorskiej	B
Natura 2000	tak
Inne informacje	-
Stan zachowania*	x x x / x x x x
Ilość pomieszczeń	1
Ilość kondygnacji nadziemnych	1
Wysokość	~ m
Uwagi	-

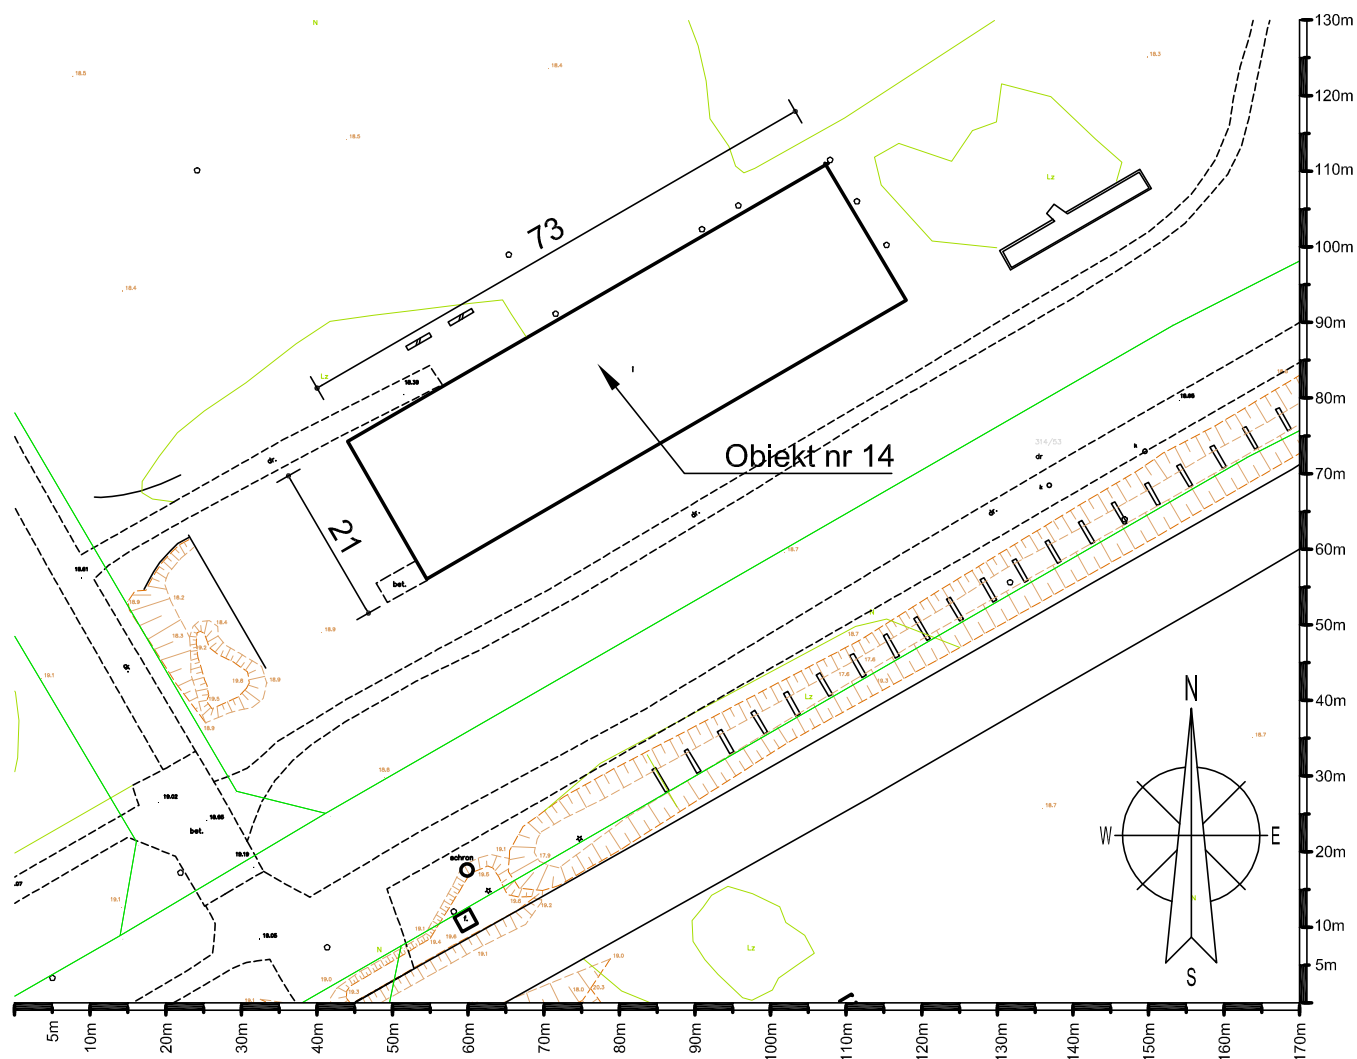
Skala 1:1000, wymiary orientacyjne w metrach

Rodzaj obiektu	Budynek szkieletowy żelbetowy - 'dworzec'
Numer działki / właściciel	314/58 / Infrapark
Teren wg MPZP	3-SF 13 U
Strefa ochrony konserwatorskiej	B
Natura 2000	tak
Inne informacje	-
Stan zachowania*	x x x / x x x x
Ilość pomieszczeń	1
Ilość kondygnacji nadziemnych	1
Wysokość	~ m
Uwagi	obiekt o dużej powierzchni nadającej się do adaptacji, parterowy, brak ścian osłonowych;

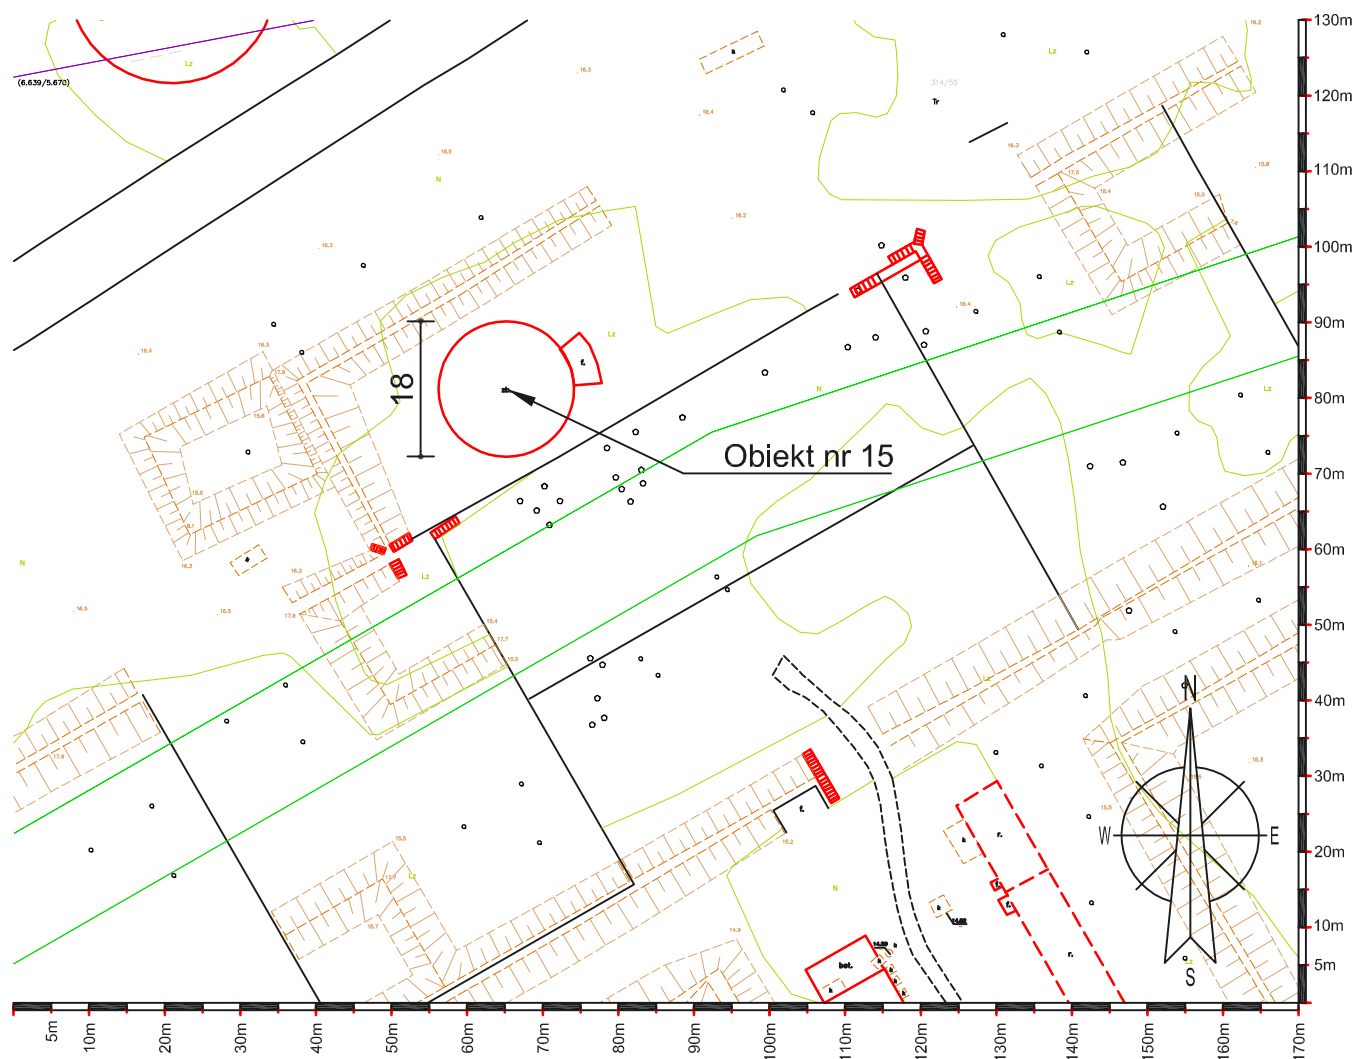
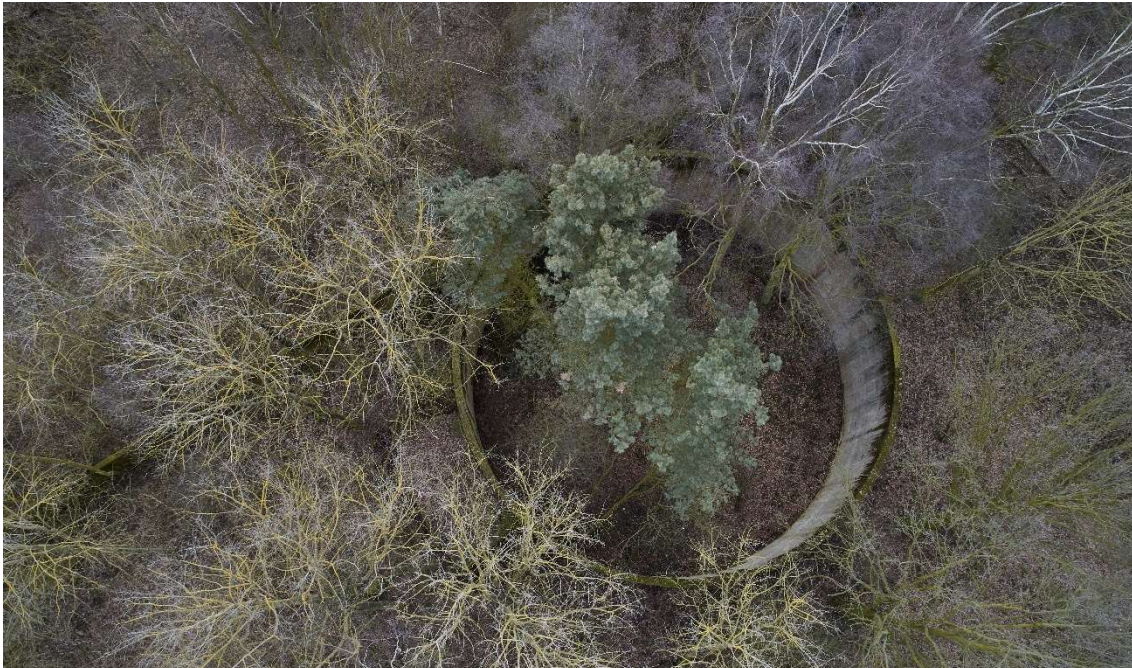
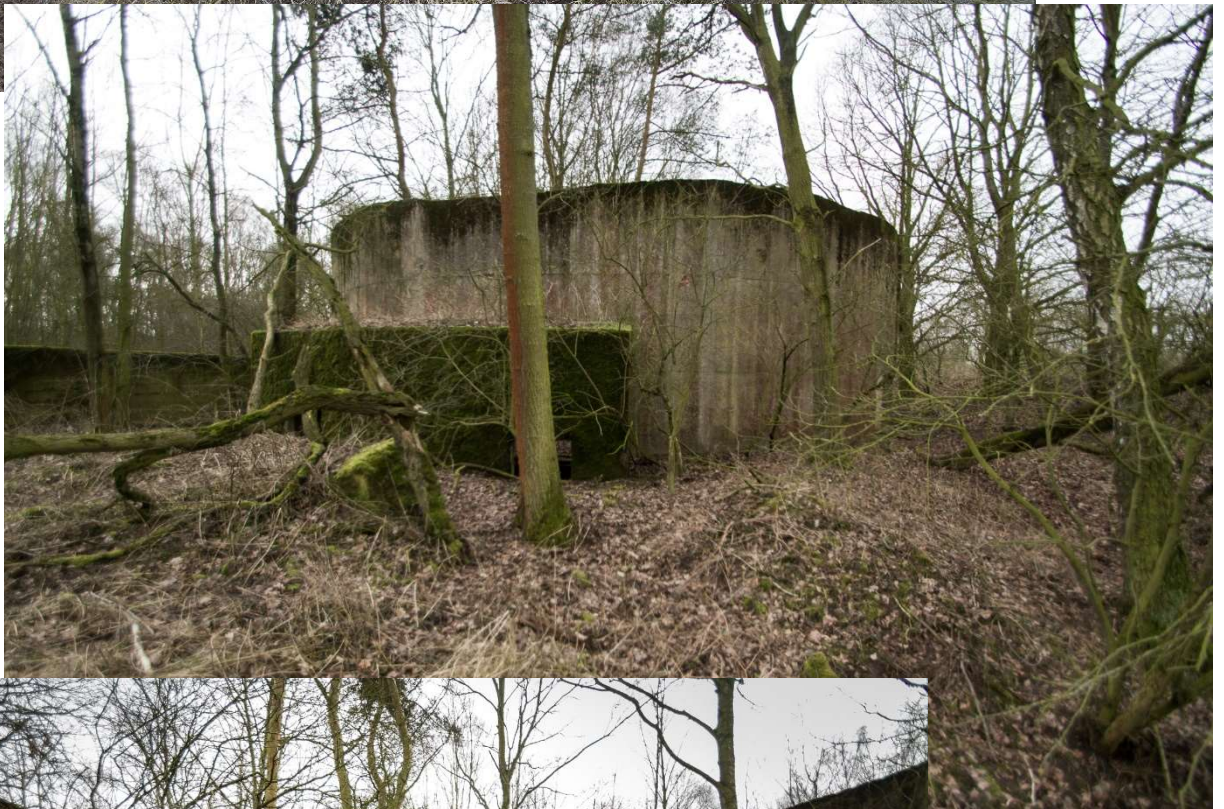
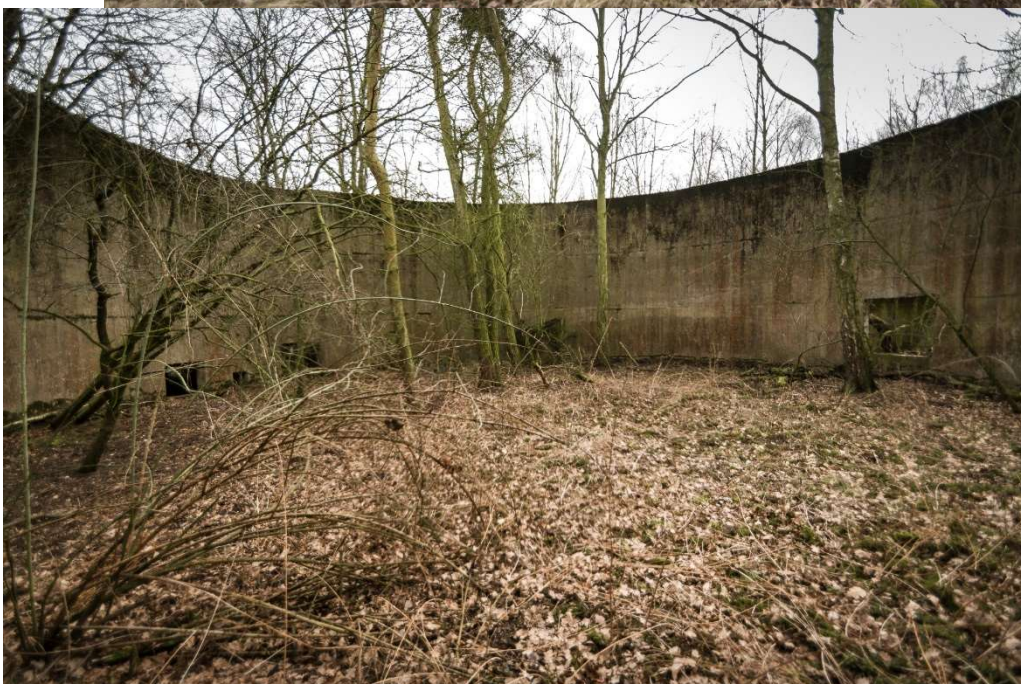
Skala 1:1000, wymiary orientacyjne w metrach

Rodzaj obiektu	Silos żelbetowy
Numer działki / właściciel	314/55 / Infrapark
Teren wg MPZP	3-SF 14 U
Strefa ochrony konserwatorskiej	B
Natura 2000	tak
Inne informacje	obowiązuje strefa urządzania zieleni wolna od zabudowy
Stan zachowania*	x x x / x x x x
Ilość pomieszczeń	1
Ilość kondygnacji nadziemnych	-
Wysokość	~ m
Uwagi	-
