ZAŁĄCZNIK NR 2

**OGÓLNEGO PROGRAMU FUNKCJONALNO-UŻYTKOWEGO
OKREŚLAJĄCEGO KIERUNKI DZIAŁAŃ I ROZWOJU DLA PROJEKTU AKTYWIZACJI TERENU DAWNEJ
FABRYKI BENZYNY SYNTETYCZNEJ W POLICACH**

Katalog najważniejszych obiektów na terenie dawnej fabryki benzyny syntetycznej w Policach

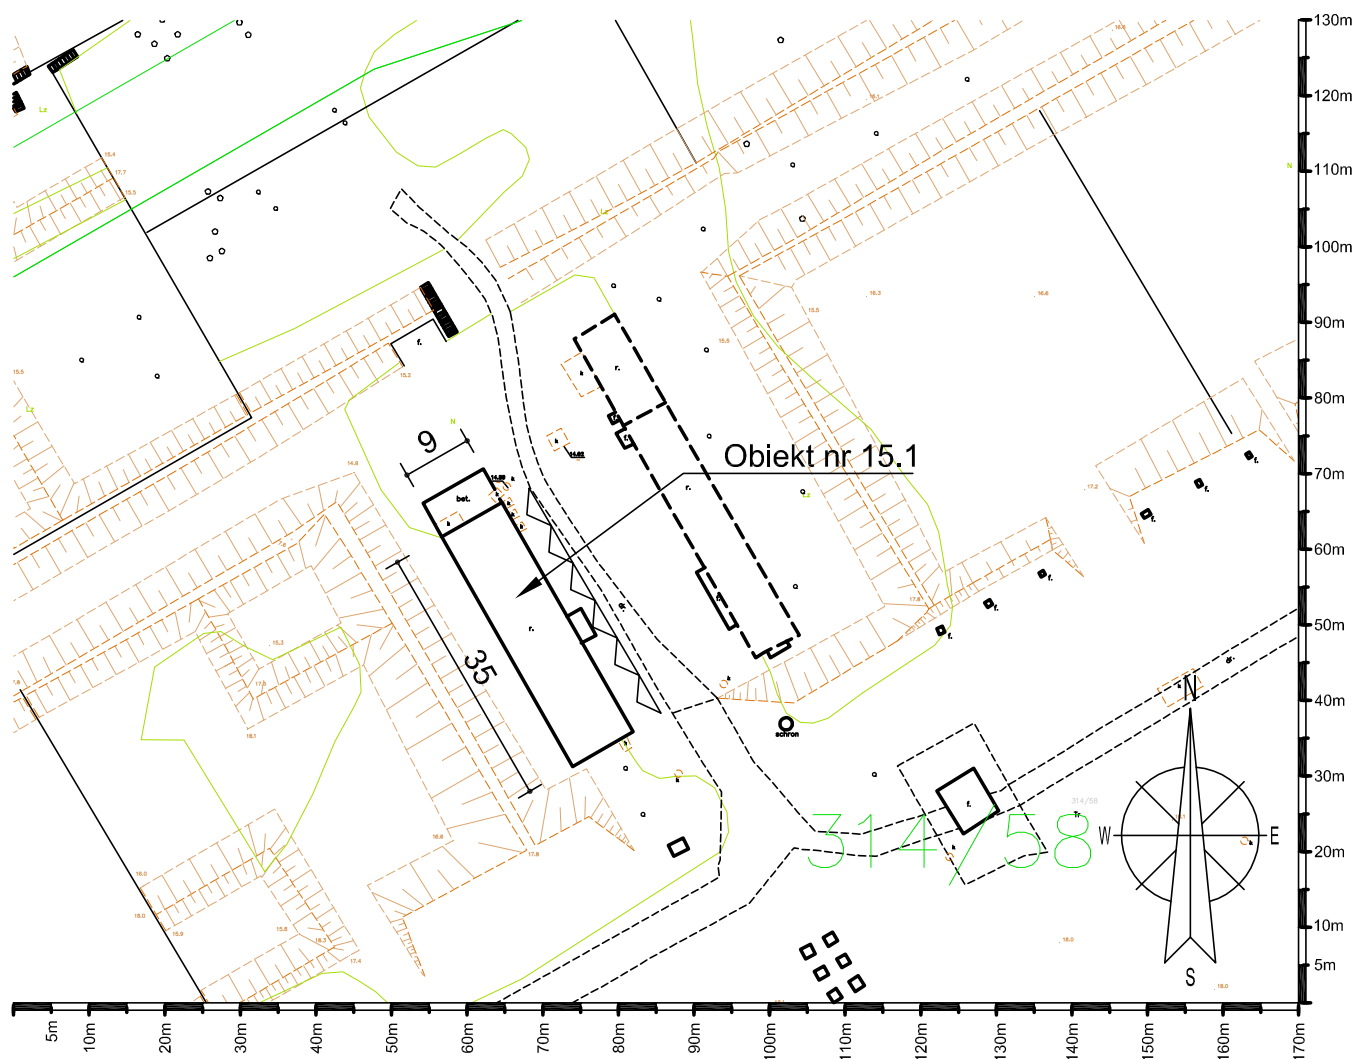
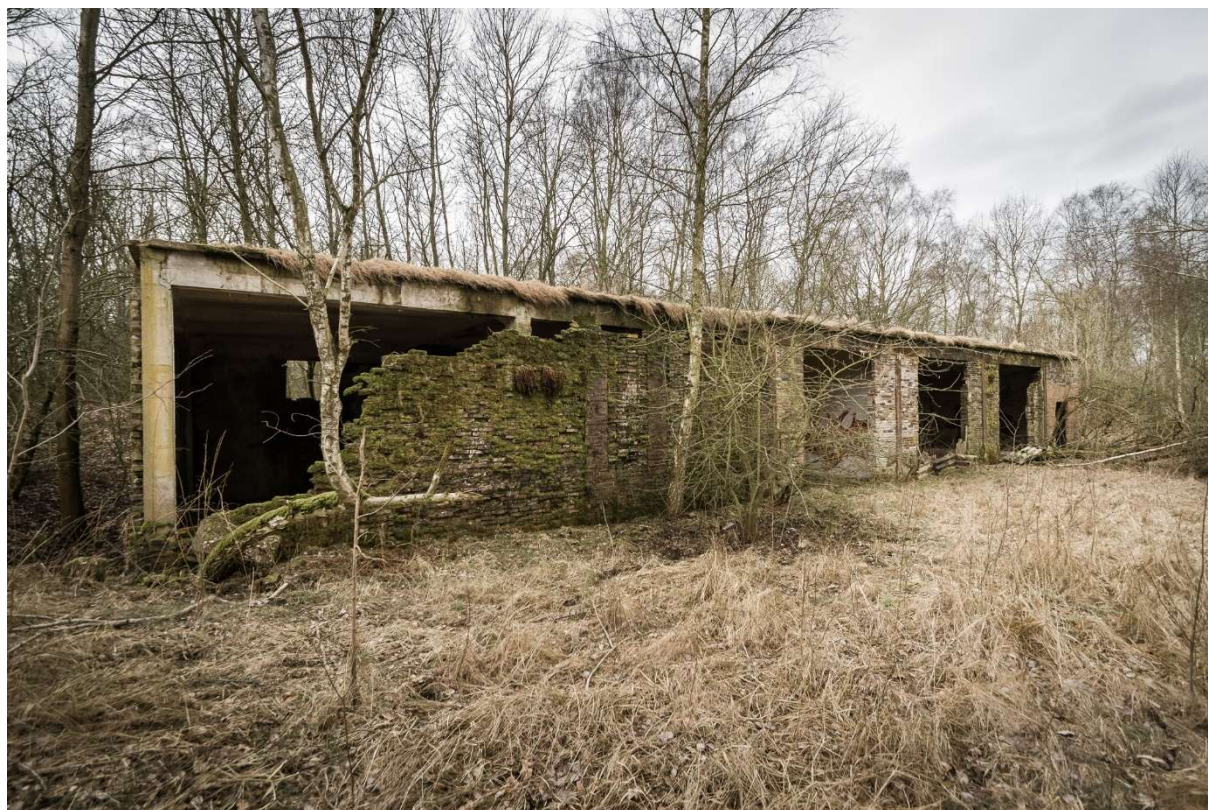
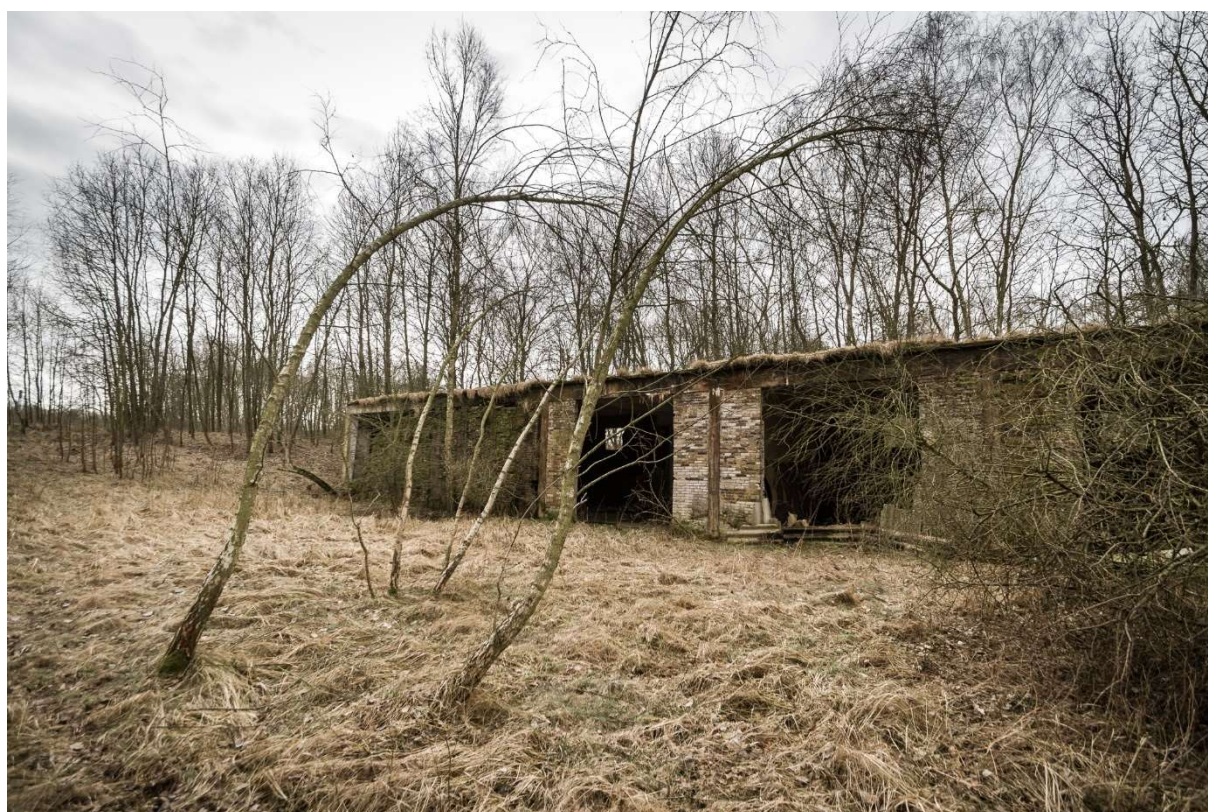
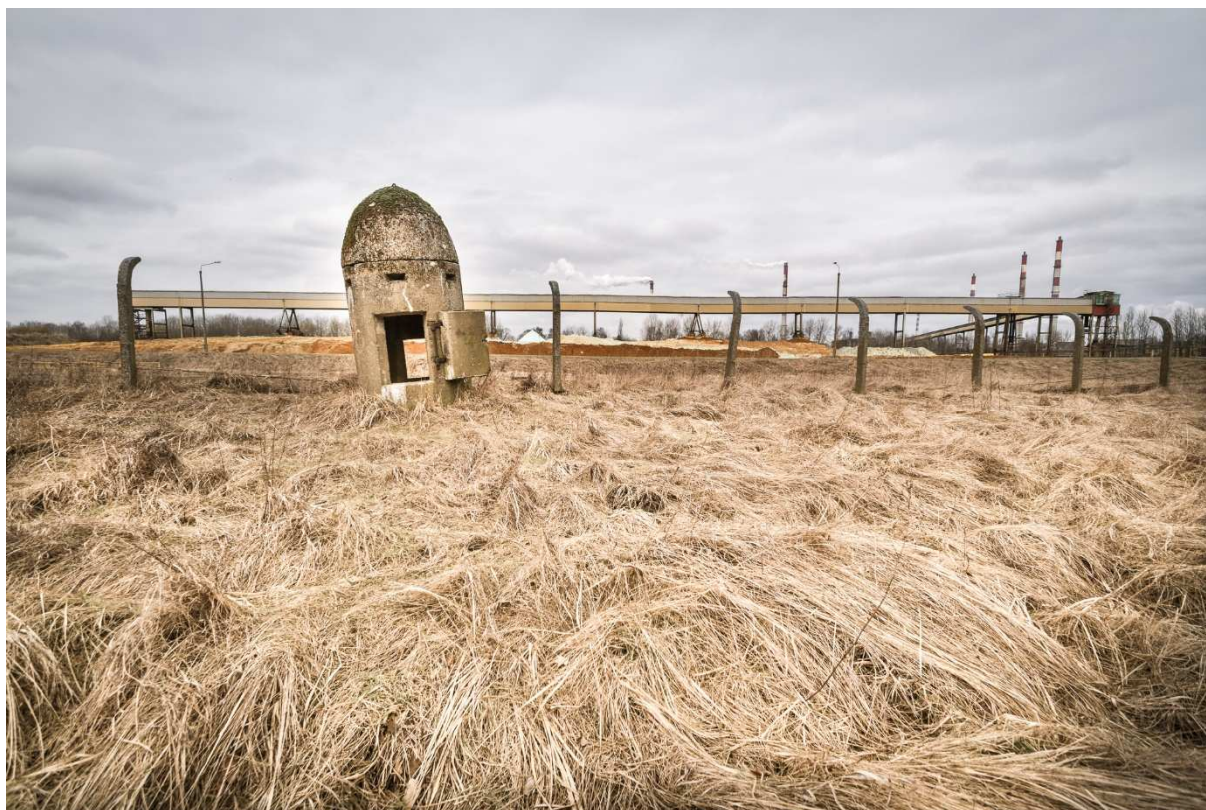
Skala 1:1000, wymiary orientacyjne w metrach

Rodzaj obiektu	Budynek garaży
Numer działki / właściciel	314/58 / Infrapark
Teren wg MPZP	3-SF 13 U
Strefa ochrony konserwatorskiej	B
Natura 2000	tak
Inne informacje	-
Stan zachowania*	x x x
Ilość pomieszczeń	-
Ilość kondygnacji nadziemnych	1
Wysokość	~ m
Uwagi	-

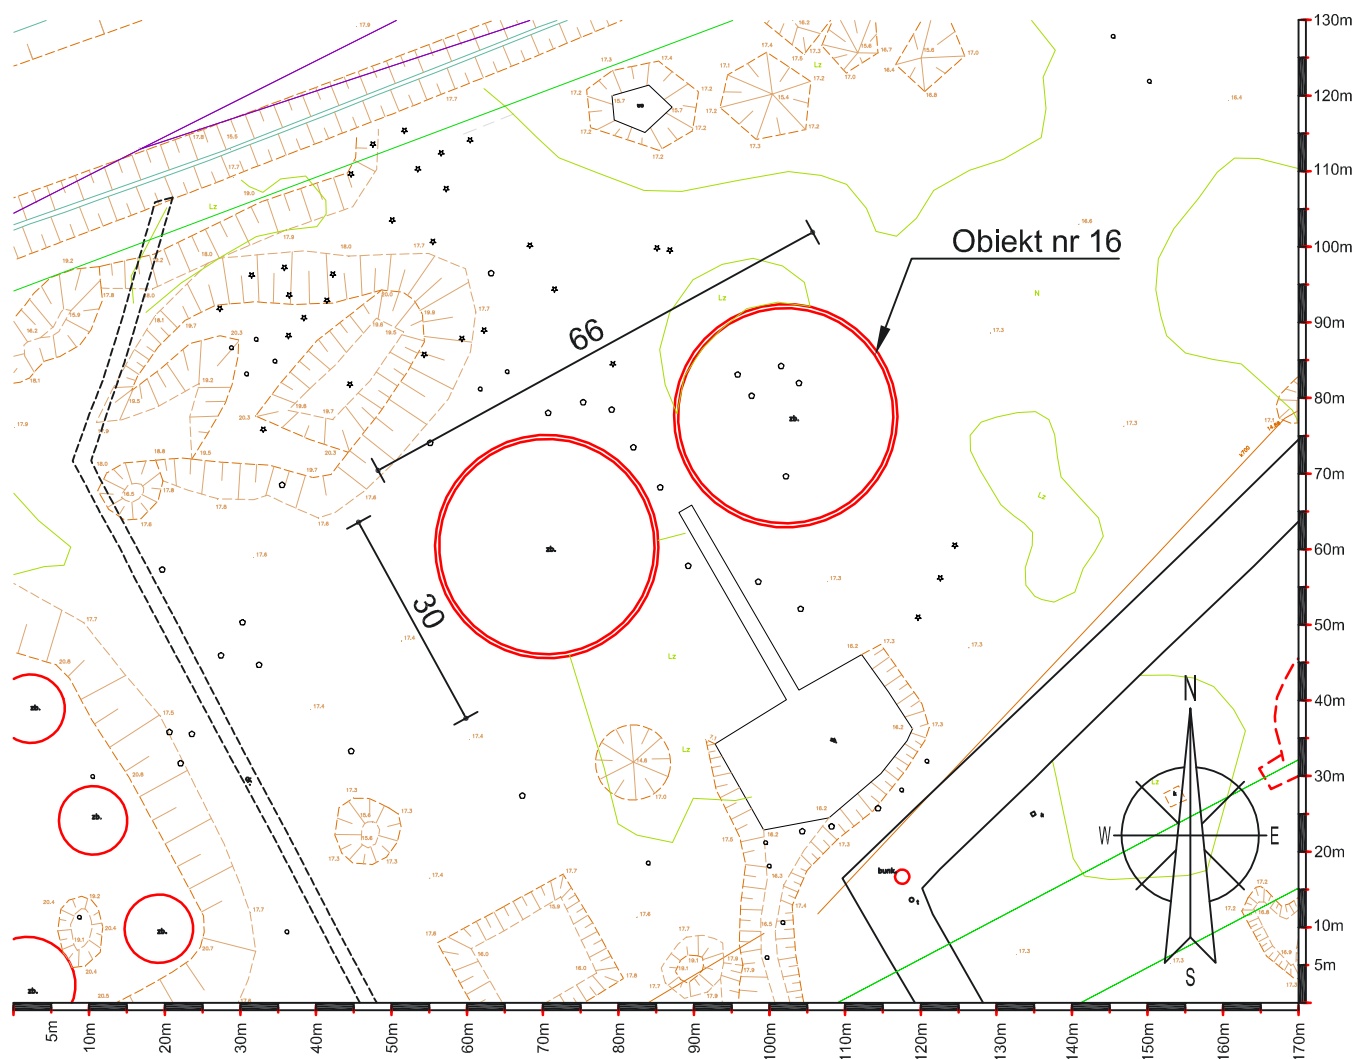
Skala 1:1000, wymiary orientacyjne w metrach

Rodzaj obiektu	zespół 2 silosów betonowych
Numer działki / właściciel	314/55 / Infrapark
Teren wg MPZP	3-SF 14 U
Strefa ochrony konserwatorskiej	B
Natura 2000	tak
Inne informacje	obowiązuje strefa urządzania zieleni wolna od zabudowy
Stan zachowania*	x x
Ilość pomieszczeń	-
Ilość kondygnacji nadziemnych	1
Wysokość	~ m
Uwagi	obiekty zalane wodą z naturalnie stworzonym mikroklimatem i roślinnością;

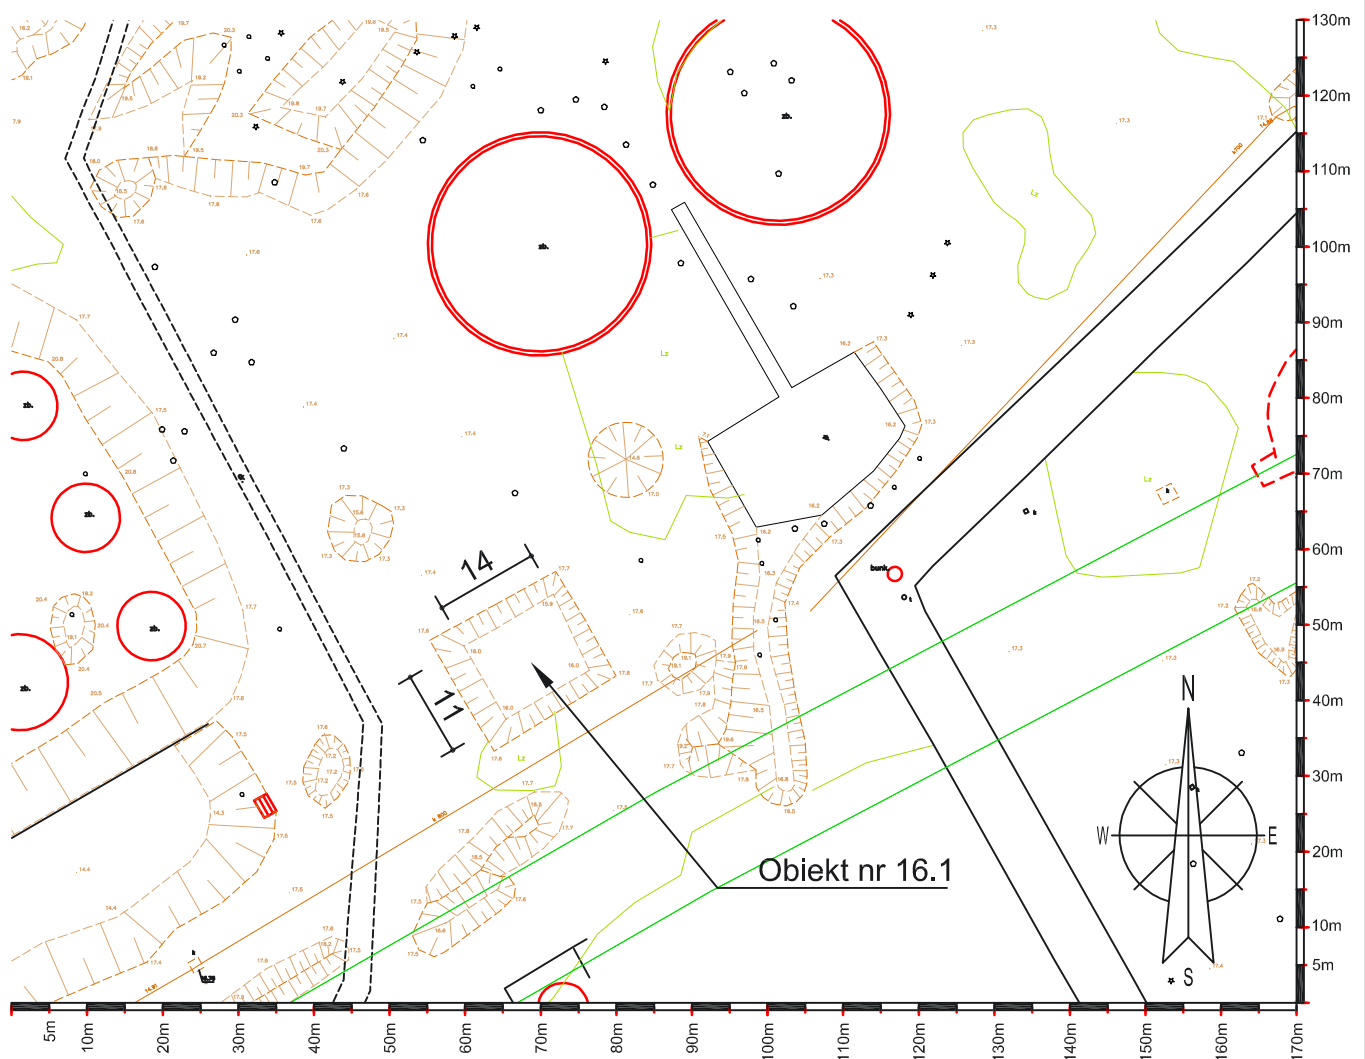
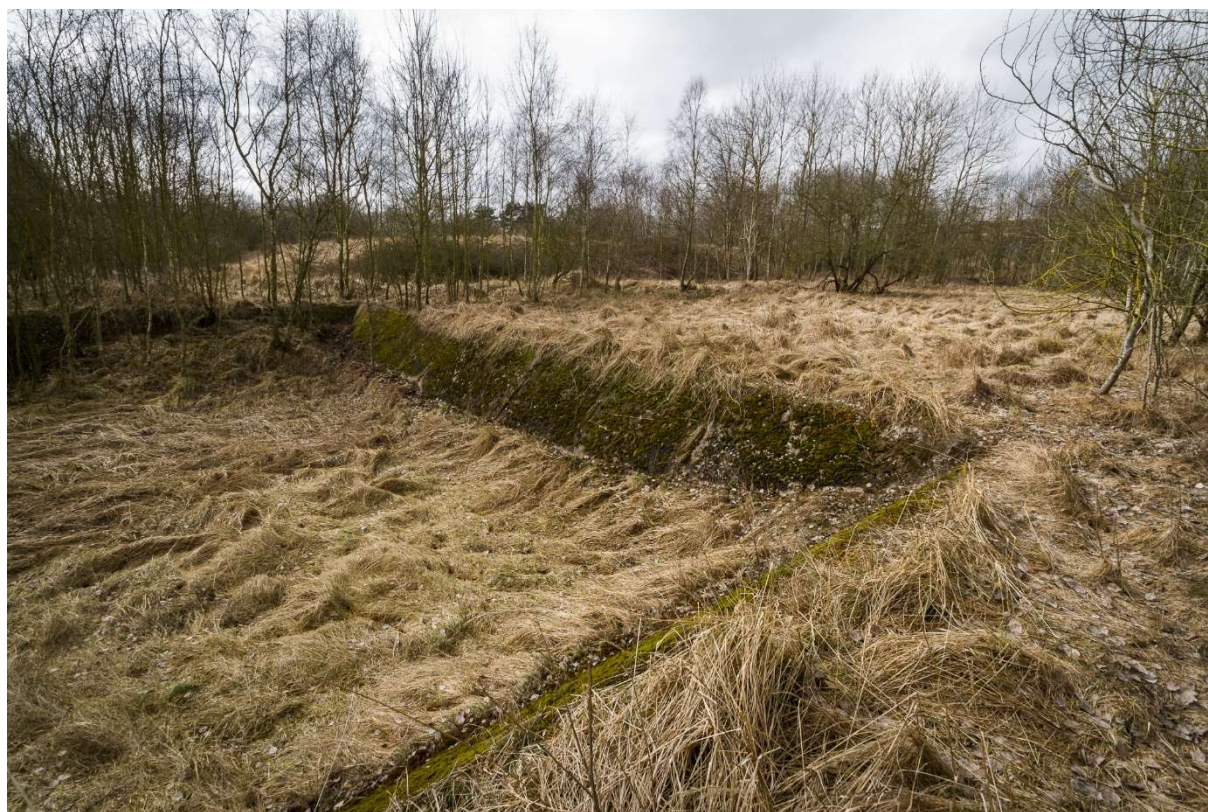
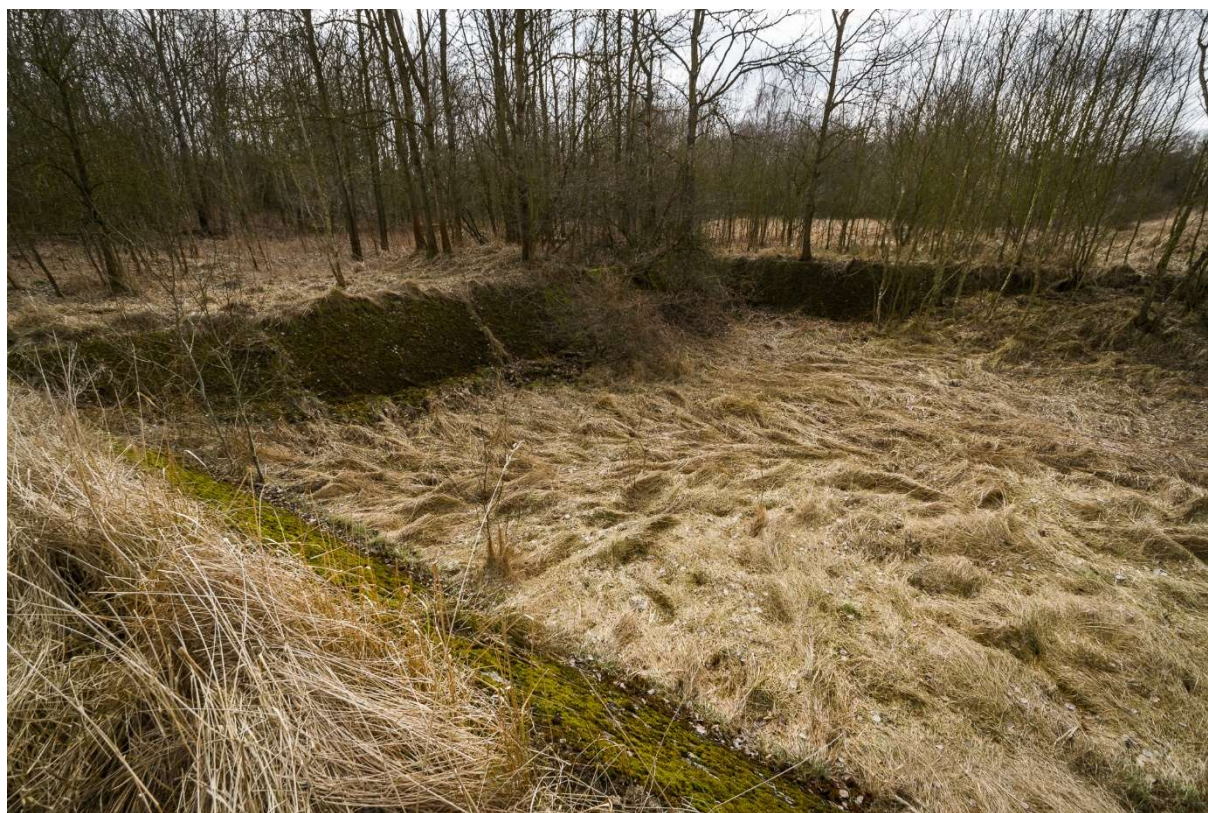
Rodzaj obiektu	niecka betonowa - zbiornik
Numer działki / właściciel	314/55 / Infrapark
Teren wg MPZP	3-SF 14 U
Strefa ochrony konserwatorskiej	B
Natura 2000	tak
Inne informacje	obowiązuje strefa urządzania zieleni wolna od zabudowy
Stan zachowania*	x x / x x x
Ilość pomieszczeń	-
Ilość kondygnacji nadziemnych	-
Wysokość	~ m
Uwagi	-

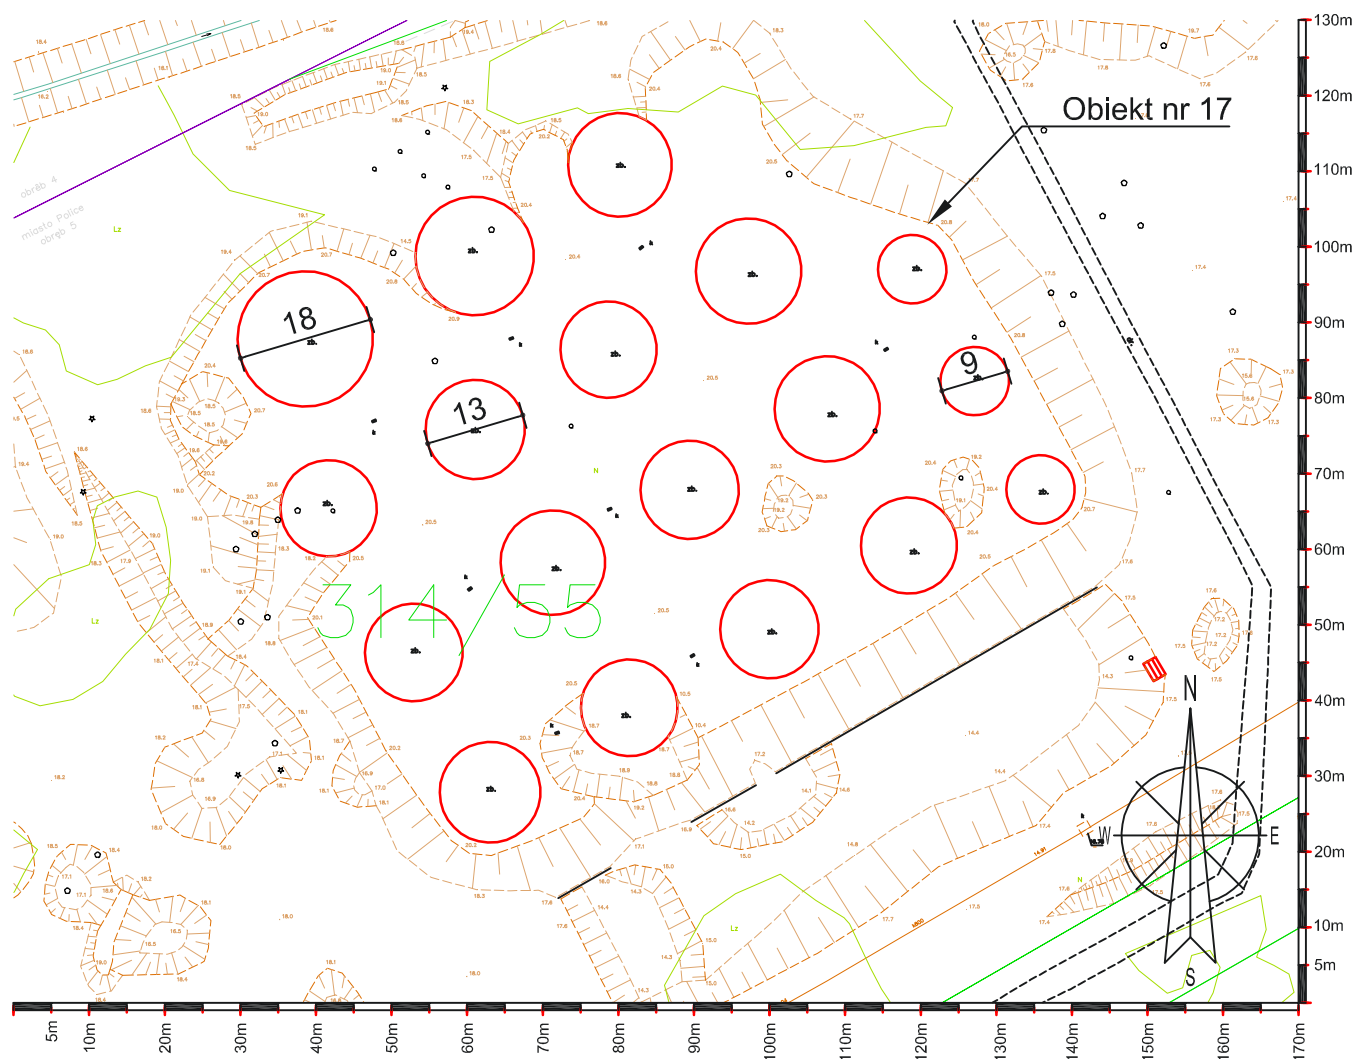
Skala 1:1000, wymiary orientacyjne w metrach

Rodzaj obiektu	zespół 18 silosów żelbetowych w osłonie ziemnej
Numer działki / właściciel	314/55 / Infrapark
Teren wg MPZP	3-SF 14 U
Strefa ochrony konserwatorskiej	B
Natura 2000	tak
Inne informacje	obowiązuje strefa zarządzania zieleni wolna od zabudowy
Stan zachowania*	x x / x x x
Ilość pomieszczeń	18
Ilość kondygnacji nadziemnych	-
Wysokość	~ m
Uwagi	<p>obiekty zalewane okresowe wodą, dostęp pionowymi kanałami technicznymi ze stopniami włazowymi; teren niebezpieczny - niezabezpieczone otwory zbiorników, zróżnicowane średnice - od ~9 do ~18m</p>

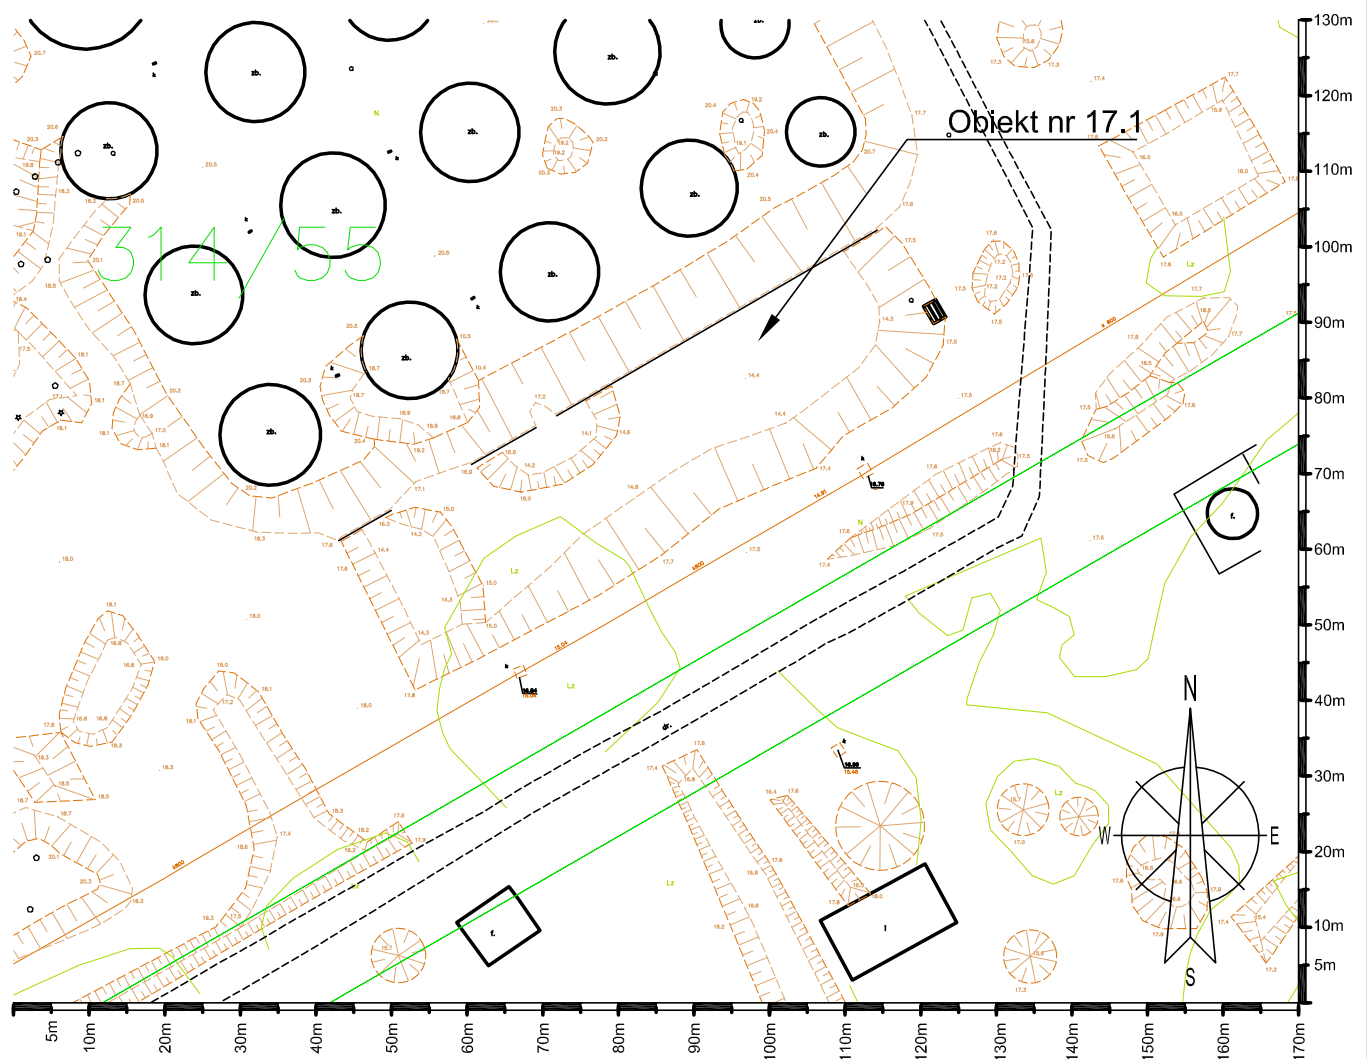
Skala 1:1000, wymiary orientacyjne w metrach

Rodzaj obiektu	basen
Numer działki / właściciel	314/55 / Infrapark
Teren wg MPZP	3-SF 14 U
Strefa ochrony konserwatorskiej	B
Natura 2000	tak
Inne informacje	obowiązuje strefa urządzania zieleni wolna od zabudowy
Stan zachowania*	x x / x x x
Ilość pomieszczeń	18
Ilość kondygnacji nadziemnych	-
Wysokość	~ m
Uwagi	basen techniczny - nad lustrem wody wylot kanału

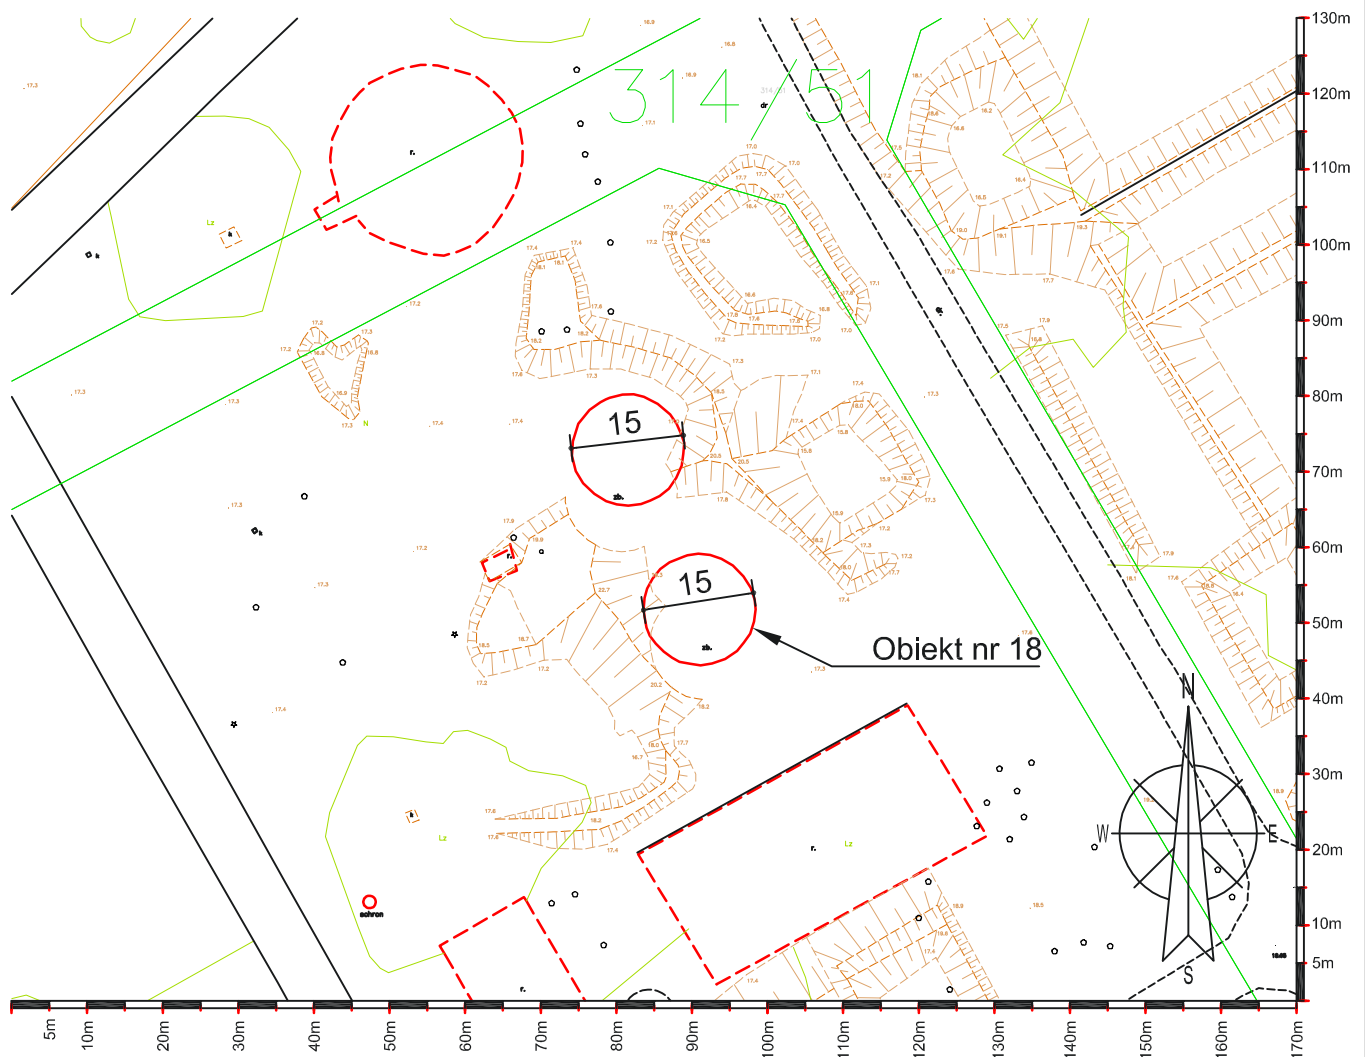
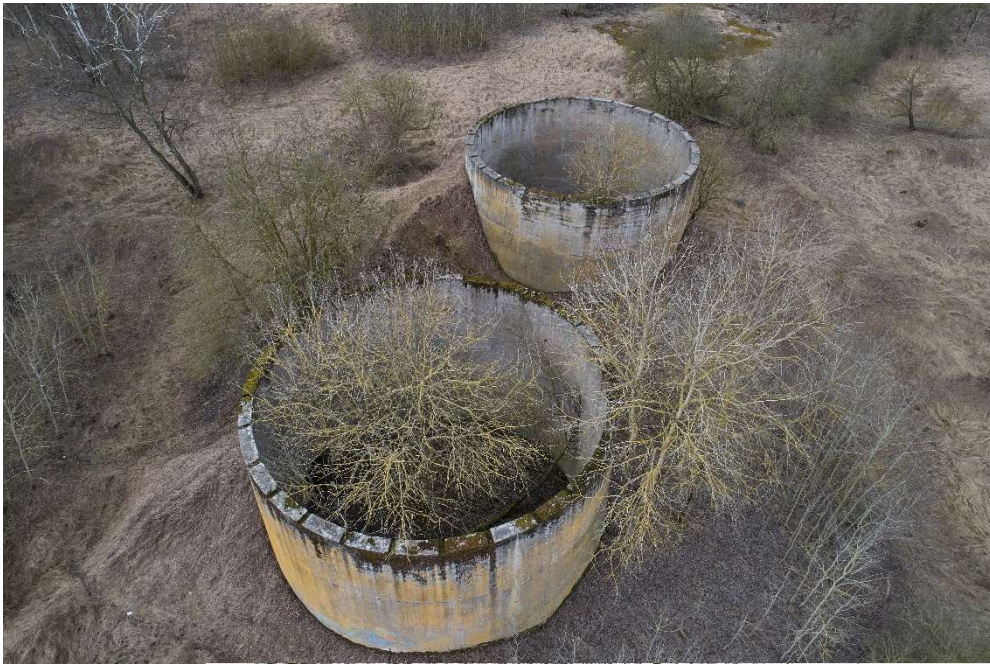
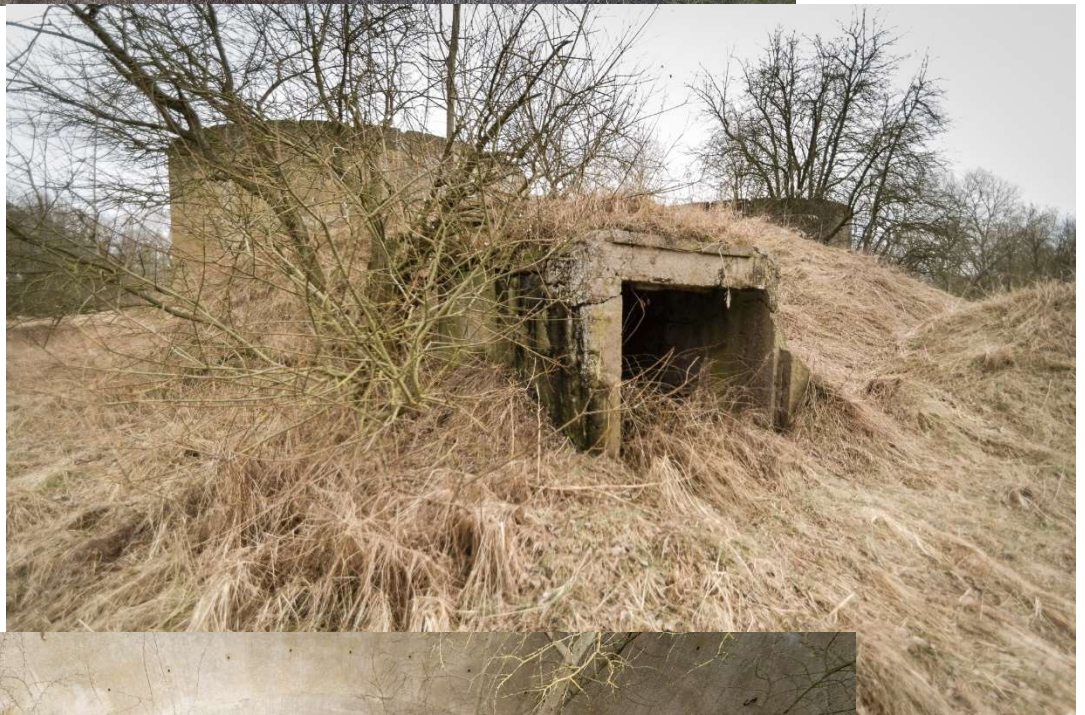
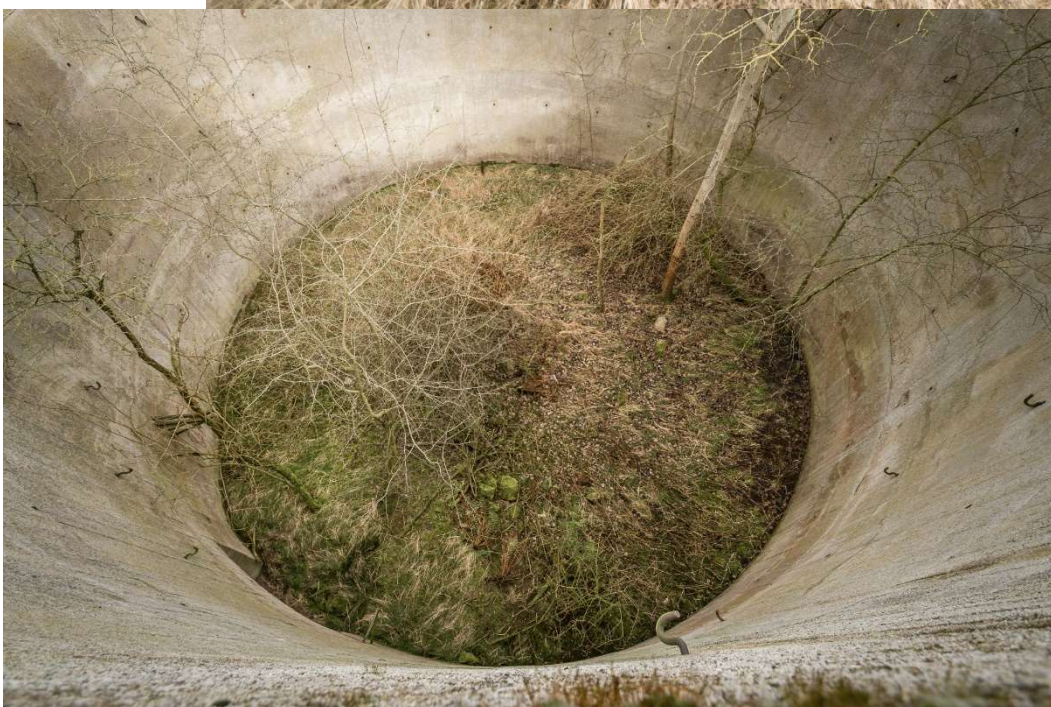
Rodzaj obiektu	zespół 2 silosów żelbetowych w osłonie ziemnej
Numer działki / właściciel	314/57 / Infrapark
Teren wg MPZP	3-SF 13 U
Strefa ochrony konserwatorskiej	B
Natura 2000	tak
Inne informacje	-
Stan zachowania*	x x / x x x
Ilość pomieszczeń	2
Ilość kondygnacji nadziemnych	1
Wysokość	~ m
Uwagi	-

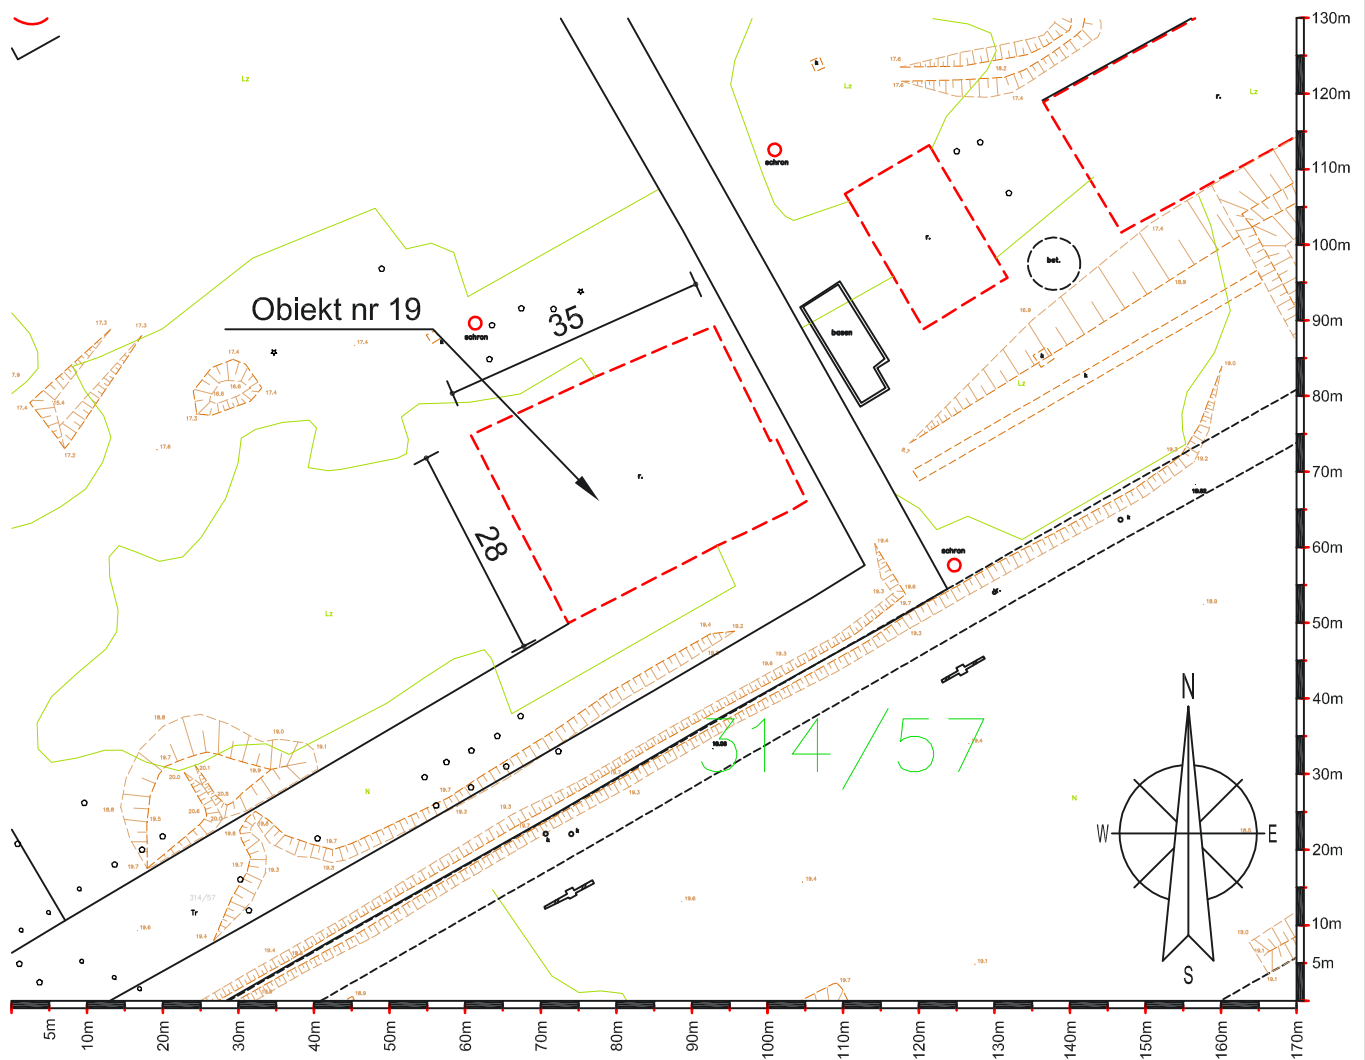
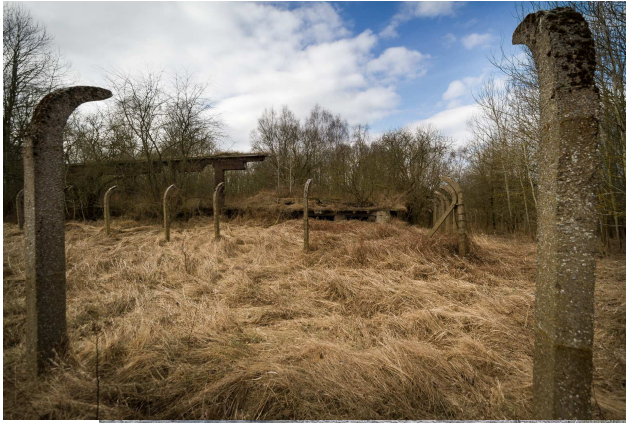
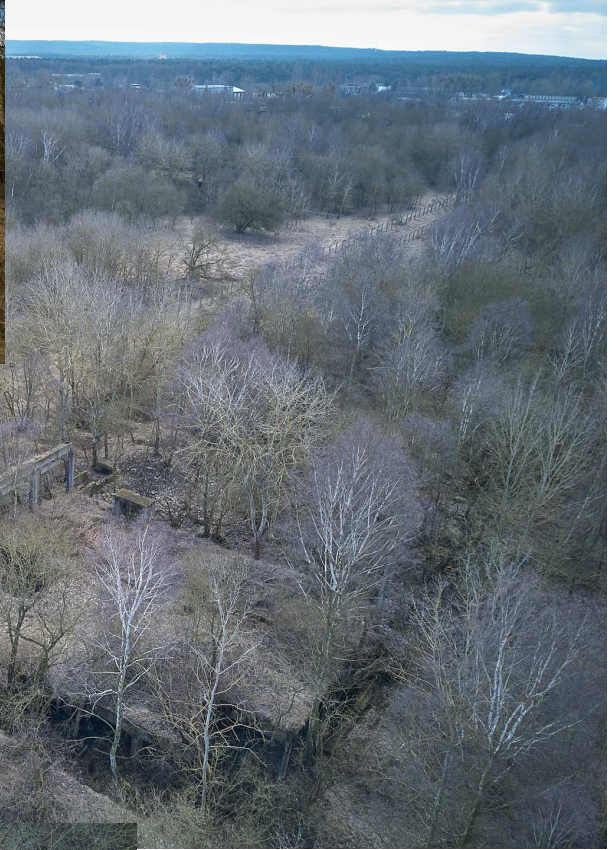
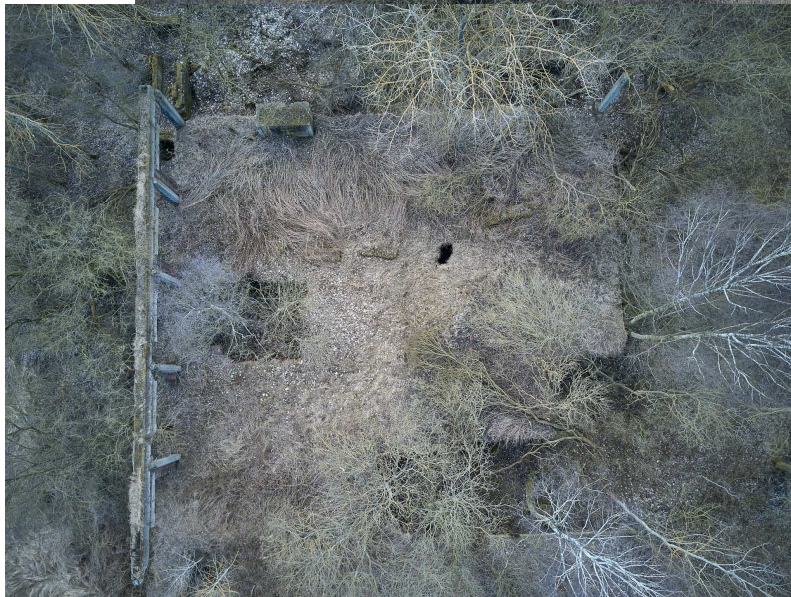
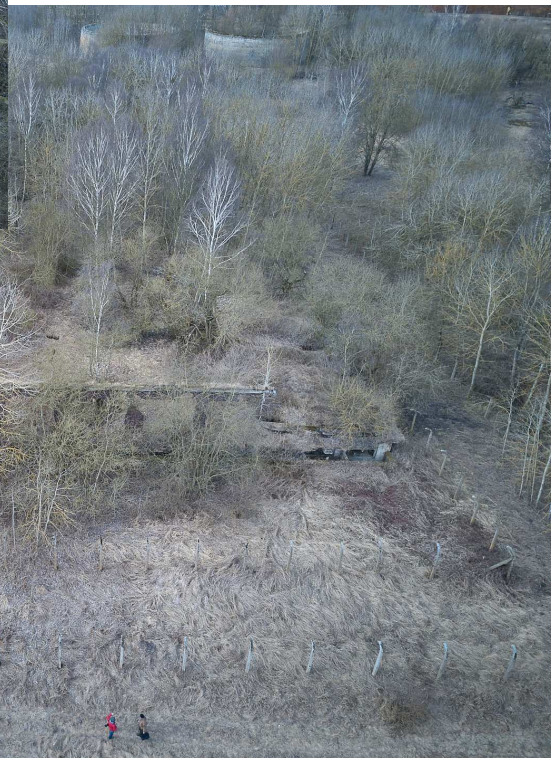
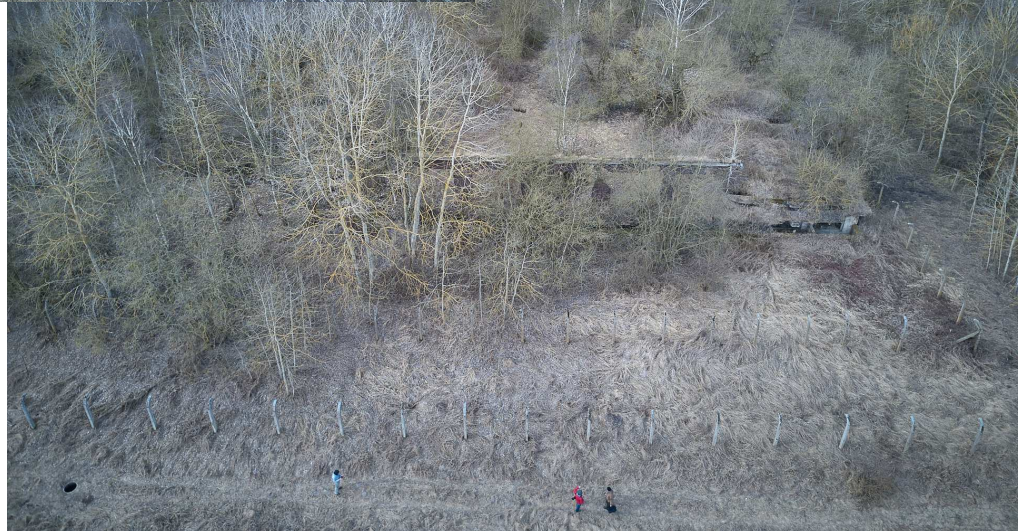
Rodzaj obiektu	ruiny budynku
Numer działki / właściciel	314/57 / Infrapark
Teren wg MPZP	3-SF 13 U
Strefa ochrony konserwatorskiej	B
Natura 2000	tak
Inne informacje	-
Stan zachowania*	x / x x
Ilość pomieszczeń	-
Ilość kondygnacji nadziemnych	-
Wysokość	~ m
Uwagi	-

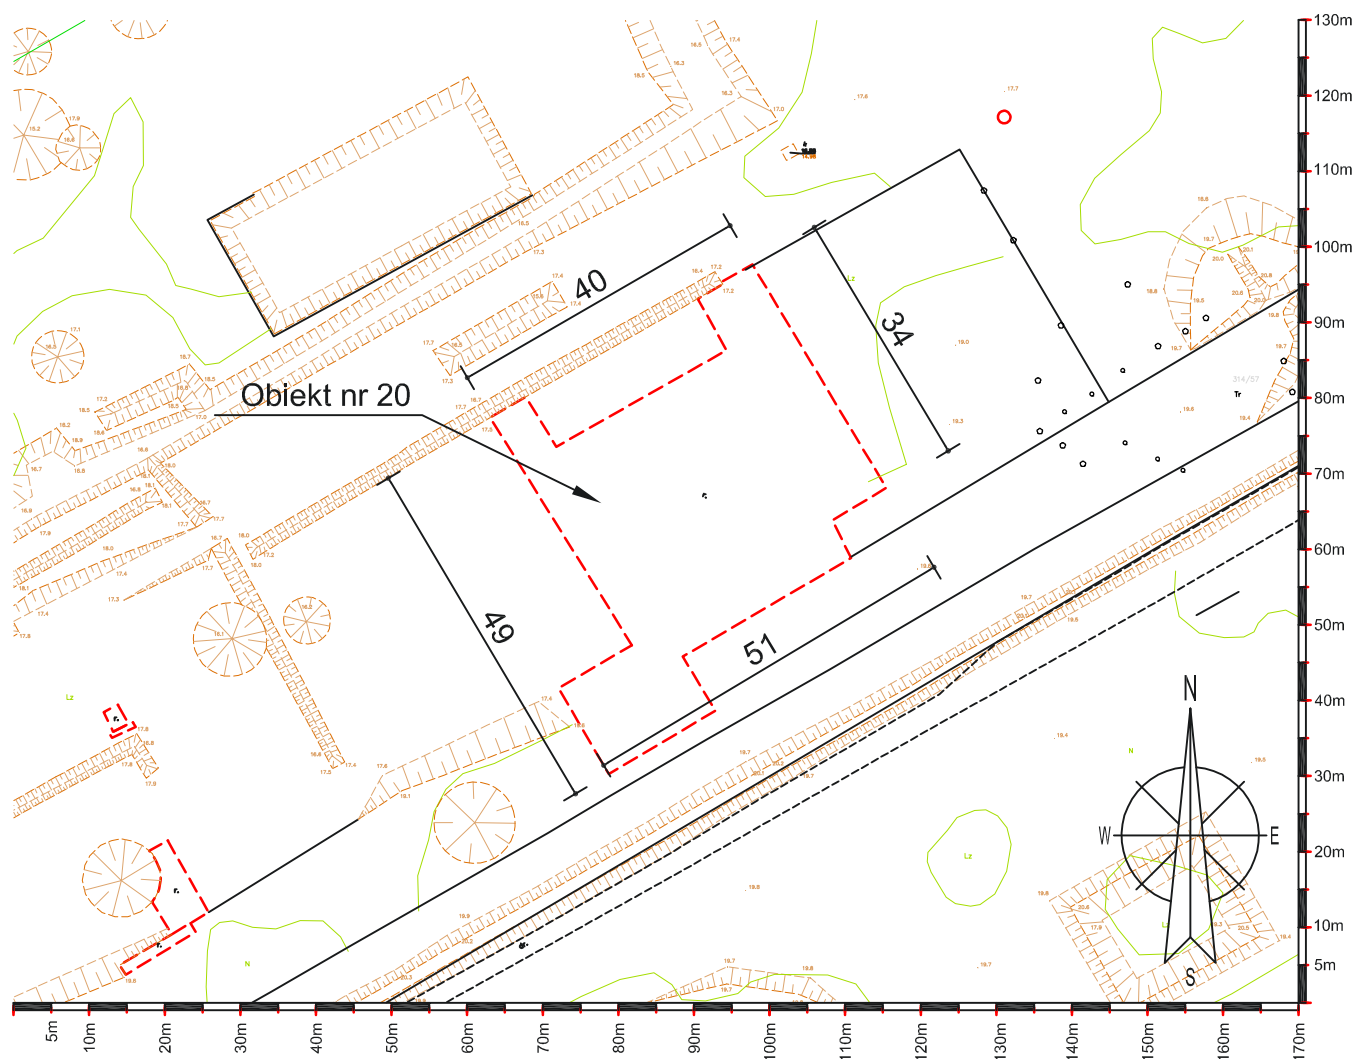
Skala 1:1000, wymiary orientacyjne w metrach

Rodzaj obiektu	ruiny budynku
Numer działki / właściciel	314/57 / Infrapark
Teren wg MPZP	3-SF 13 U
Strefa ochrony konserwatorskiej	B
Natura 2000	tak
Inne informacje	-
Stan zachowania*	x / x x
Ilość pomieszczeń	-
Ilość kondygnacji nadziemnych	-
Wysokość	~ m
Uwagi	zawalona wyższa kondygnacja, możliwe wejście do przyziemia zagłębionego poniżej poz. terenu;
