ZAŁĄCZNIK NR 2

**OGÓLNEGO PROGRAMU FUNKCJONALNO-UŻYTKOWEGO
OKREŚLAJĄCEGO KIERUNKI DZIAŁAŃ I ROZWOJU DLA PROJEKTU AKTYWIZACJI TERENU DAWNEJ
FABRYKI BENZYNY SYNTETYCZNEJ W POLICACH**

Katalog najważniejszych obiektów na terenie dawnej fabryki benzyny syntetycznej w Policach

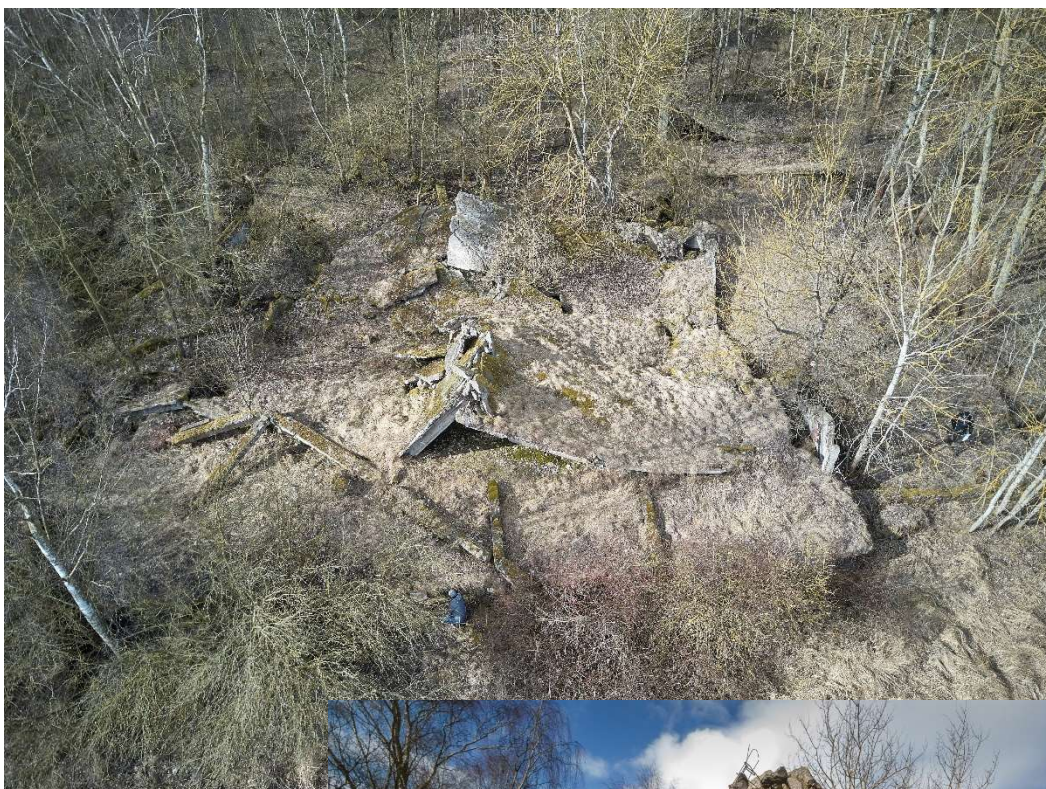
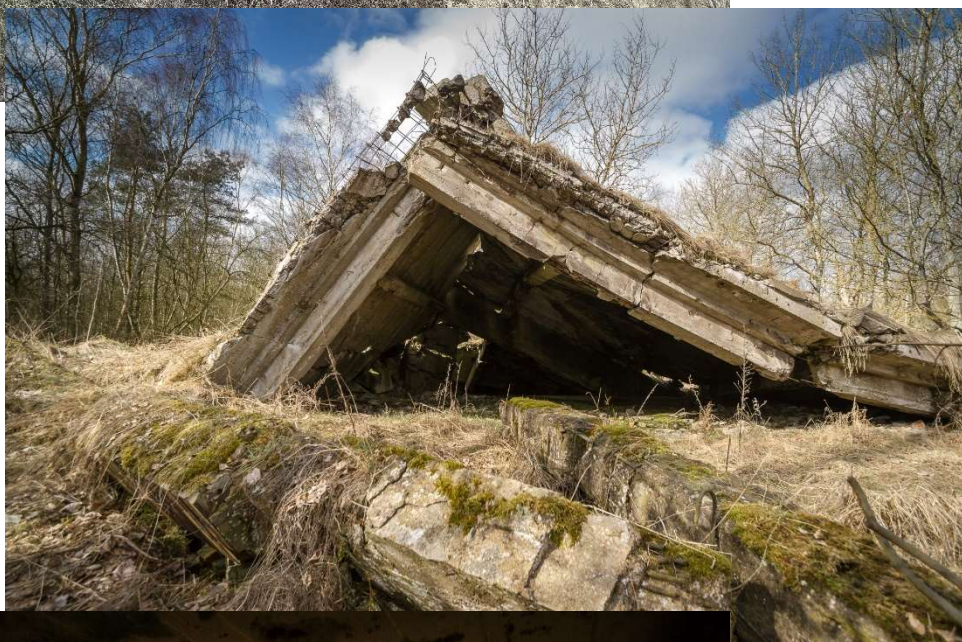
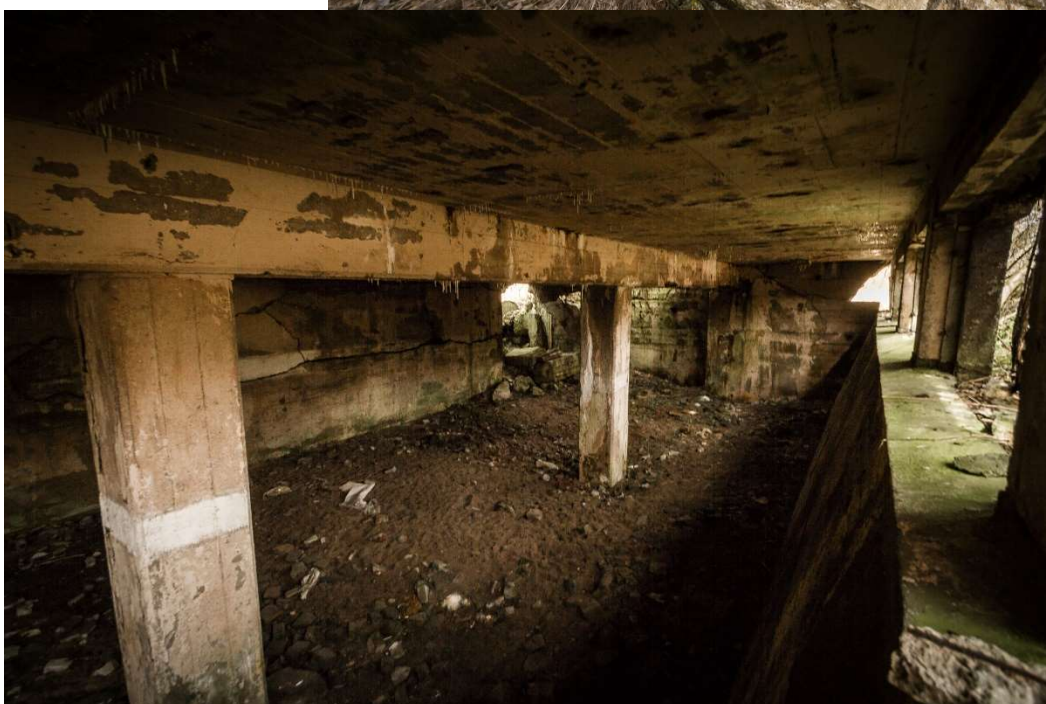
Rodzaj obiektu	ruiny budynku
Numer działki / właściciel	314/57 / Infrapark
Teren wg MPZP	3-SF 13 U
Strefa ochrony konserwatorskiej	B
Natura 2000	tak
Inne informacje	-
Stan zachowania*	x / x x
Ilość pomieszczeń	-
Ilość kondygnacji nadziemnych	-
Wysokość	~ m
Uwagi	zawalona wyższa kondygnacja, możliwe wejście do przyziemia zagłębionego poniżej poz. terenu;

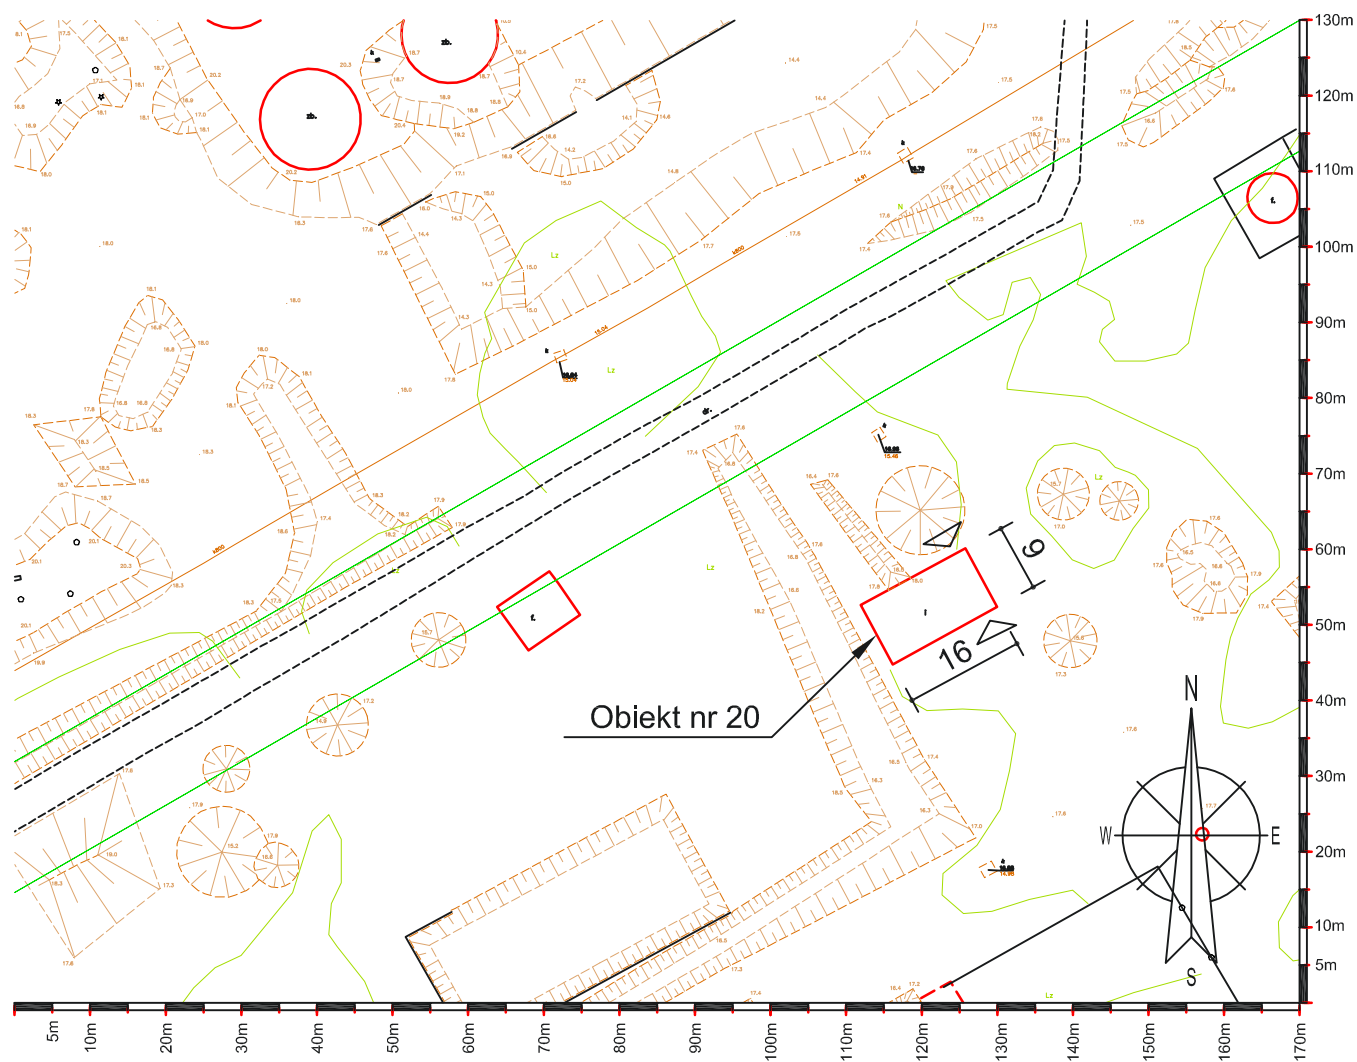
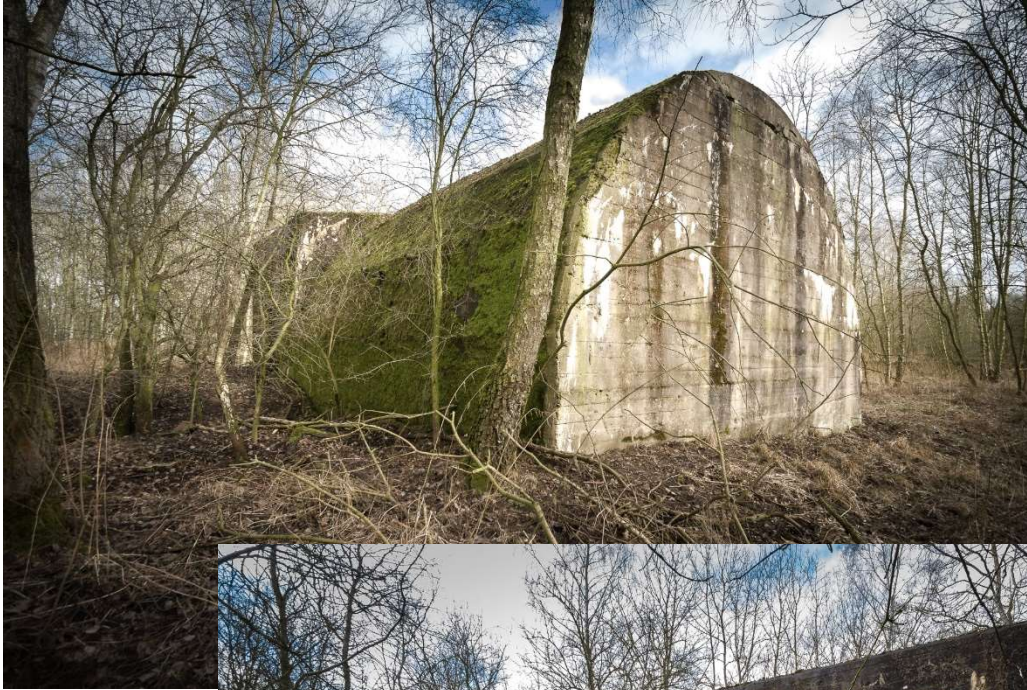
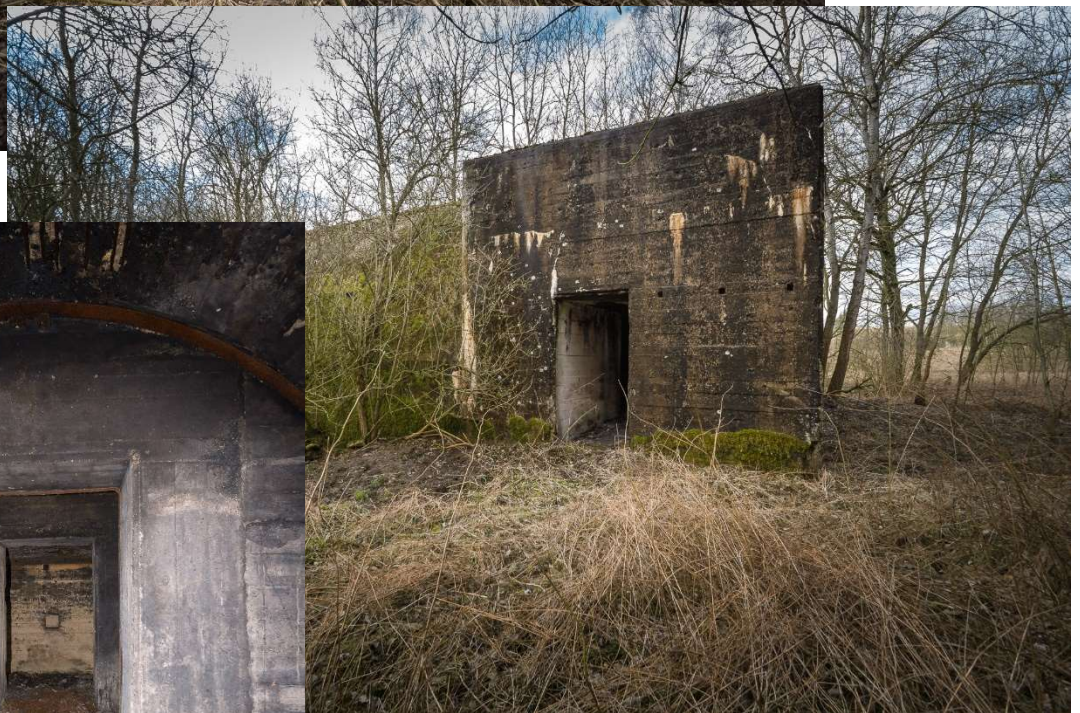
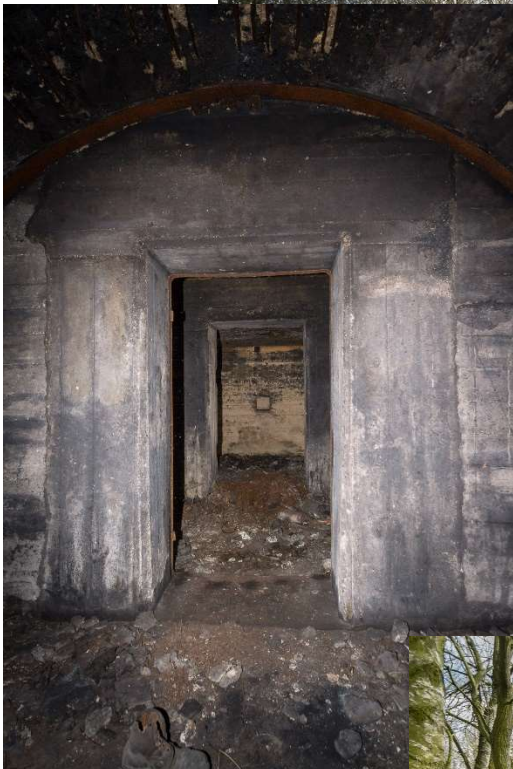
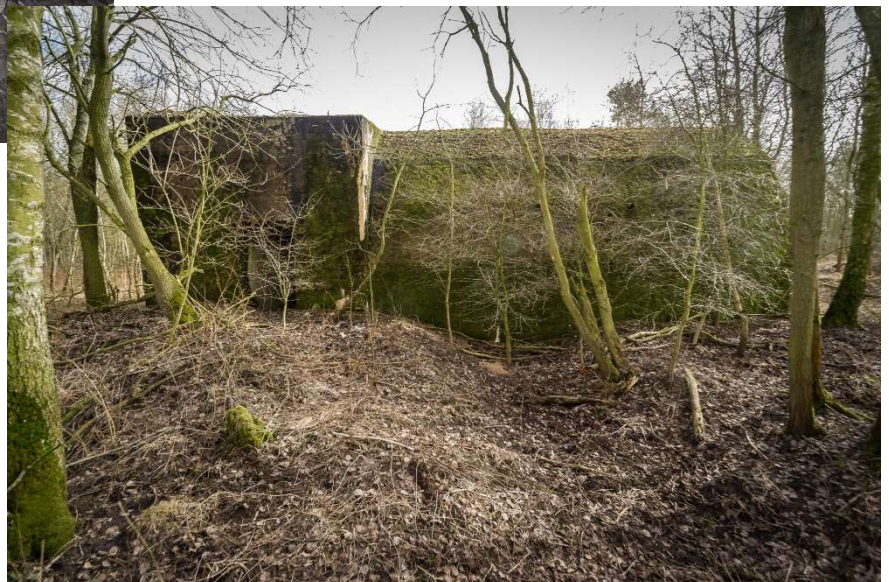
Rodzaj obiektu	schron naziemny żelbetowy
Numer działki / właściciel	314/57 / Infrapark
Teren wg MPZP	3-SF 13 U
Strefa ochrony konserwatorskiej	B
Natura 2000	tak
Inne informacje	-
Stan zachowania*	x x / x x x x
Ilość pomieszczeń	1
Ilość kondygnacji nadziemnych	1
Wysokość	~ m
Uwagi	-

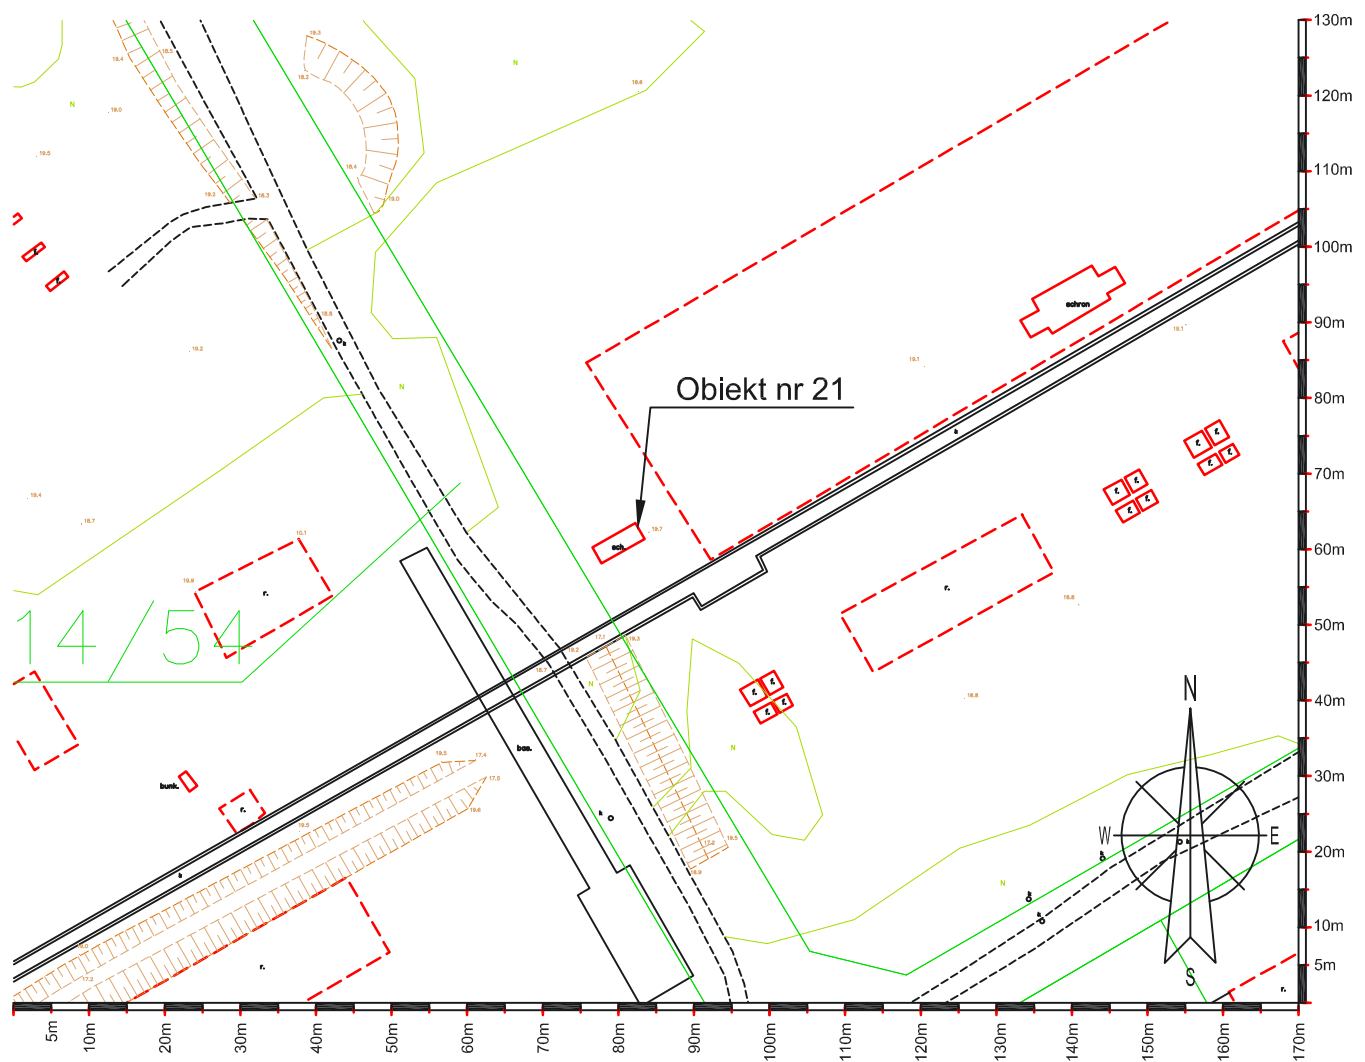
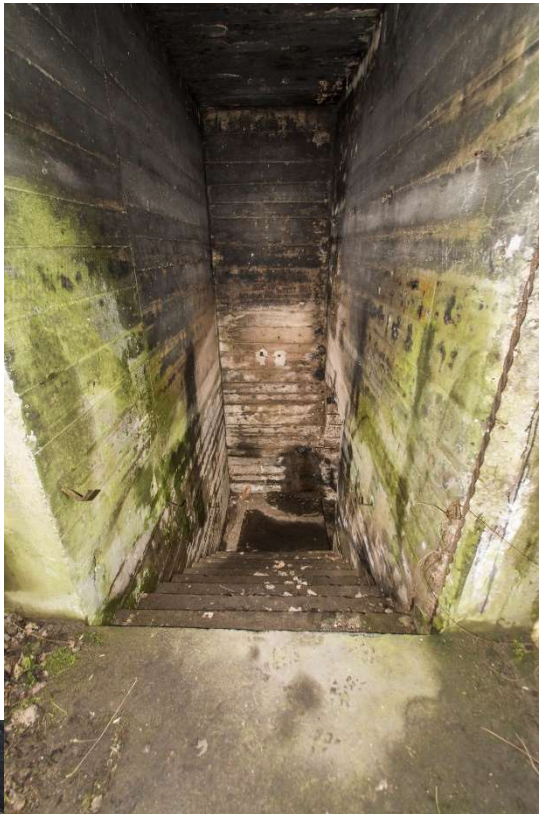
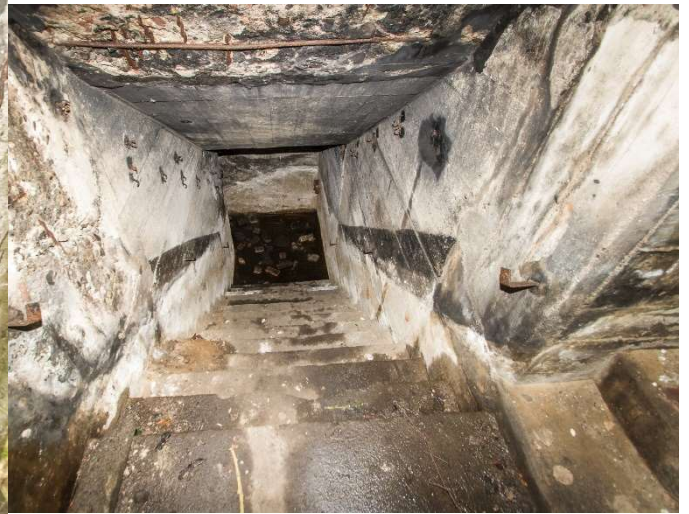
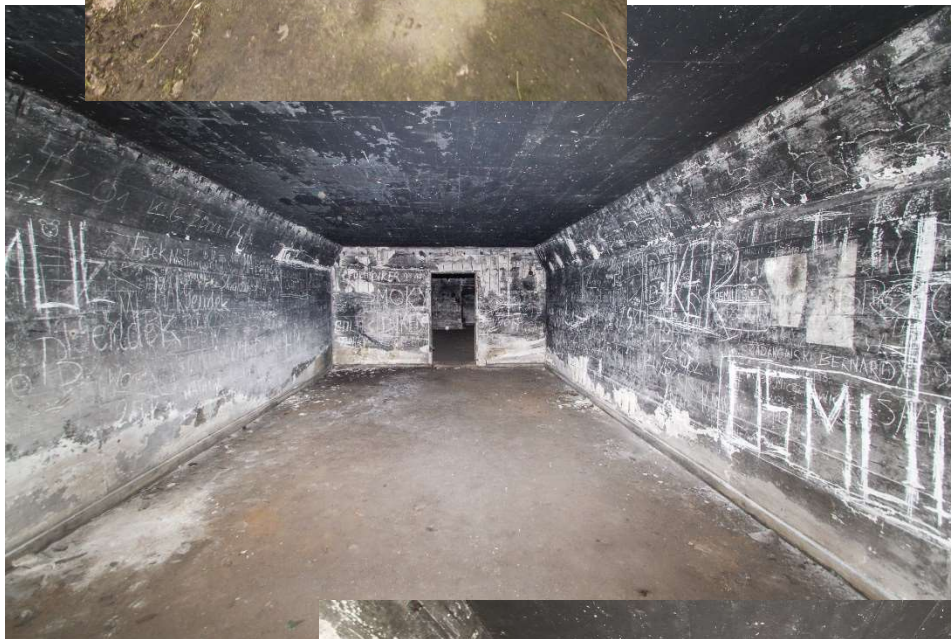
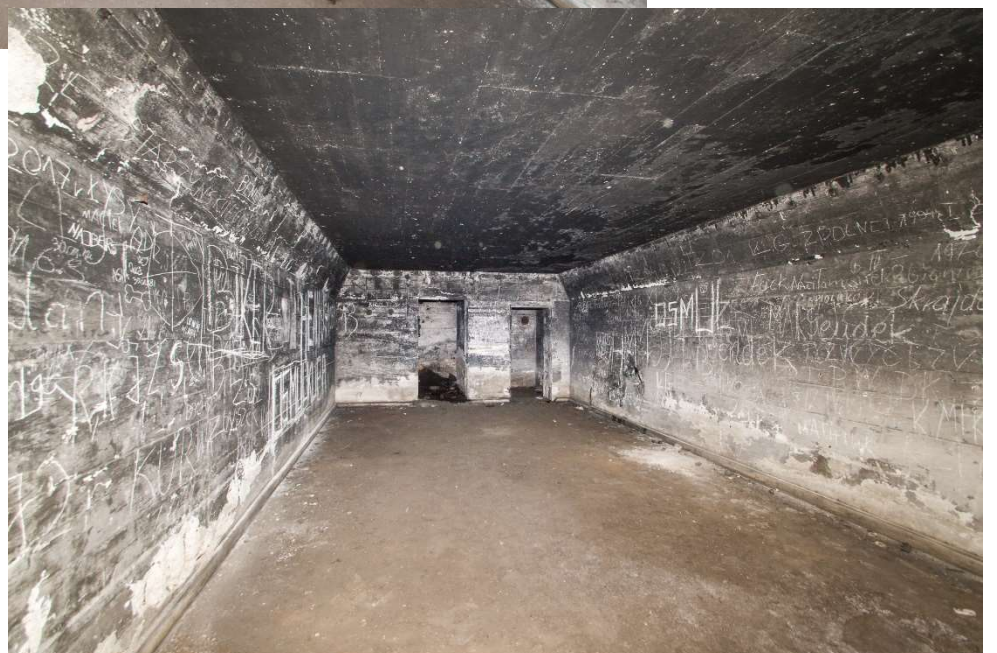
Rodzaj obiektu	schron podziemny
Numer działki / właściciel	314/59 / Infrapark
Teren wg MPZP	3-SF 46 ZKE, U
Strefa ochrony konserwatorskiej	B
Natura 2000	tak
Inne informacje	obowiązuje strefa urządzania zieleni wolna od zabudowy
Stan zachowania*	x x / x x x x
Ilość pomieszczeń	4
Ilość kondygnacji nadziemnych	0
Wysokość	~ m
Uwagi	obiekt podziemny złożony z kilku pomieszczeń; zachowane niemieckie napisy na ścianach

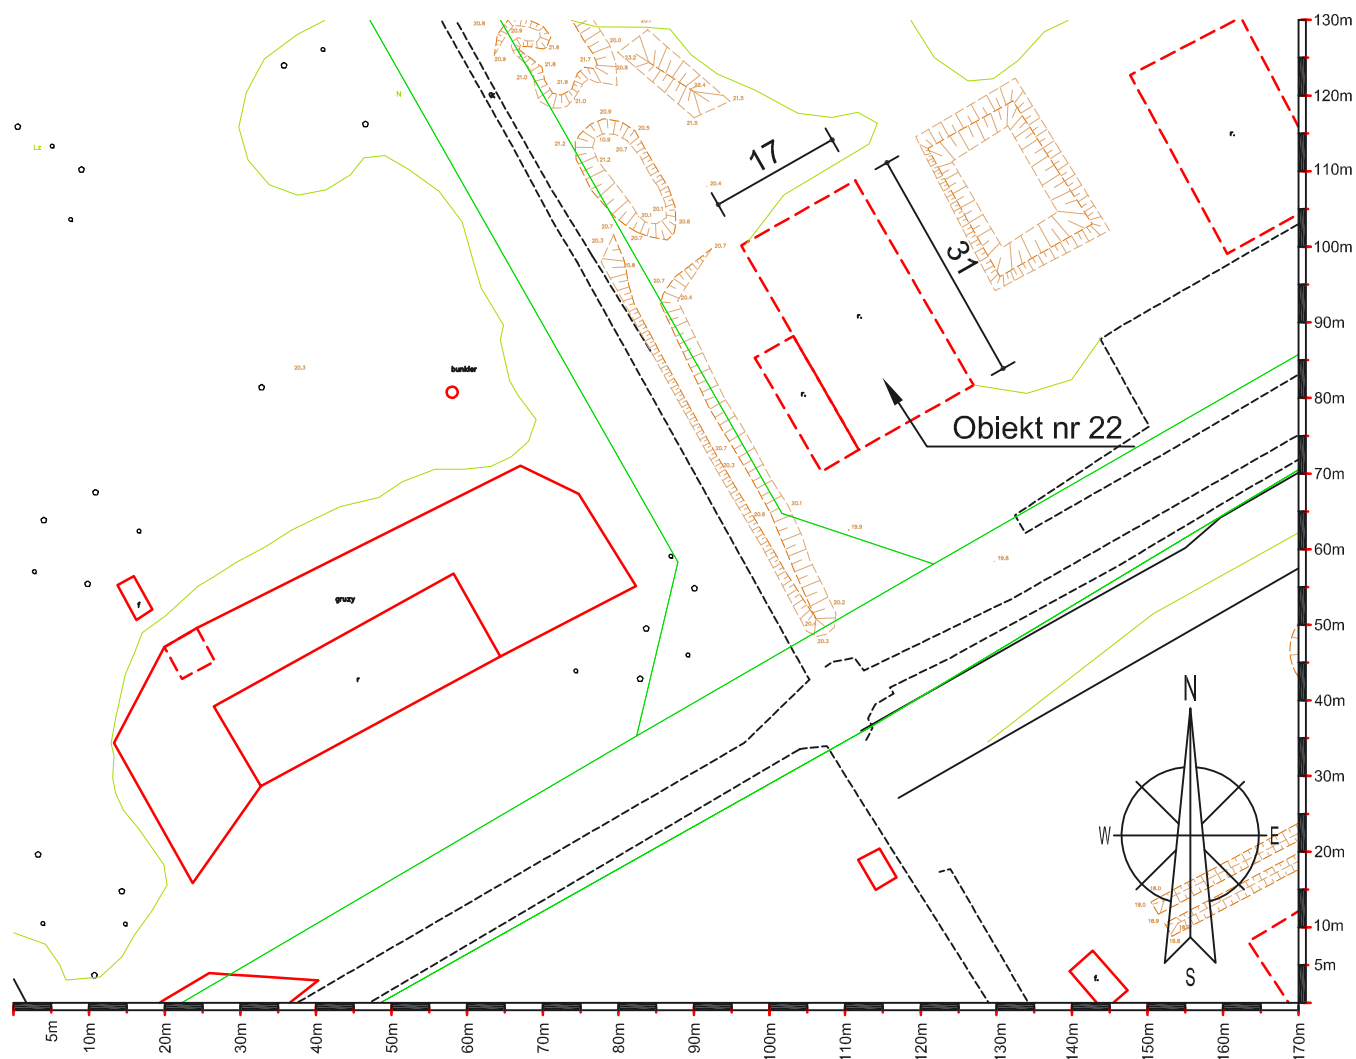
Skala 1:1000, wymiary orientacyjne w metrach

Rodzaj obiektu	ruiny budynku
Numer działki / właściciel	314/57 / Infrapark
Teren wg MPZP	3-SF 13 U
Strefa ochrony konserwatorskiej	B
Natura 2000	tak
Inne informacje	-
Stan zachowania*	x / x x
Ilość pomieszczeń	-
Ilość kondygnacji nadziemnych	-
Wysokość	~ m
Uwagi	ściany osłonowe budynku; stropy zawalone

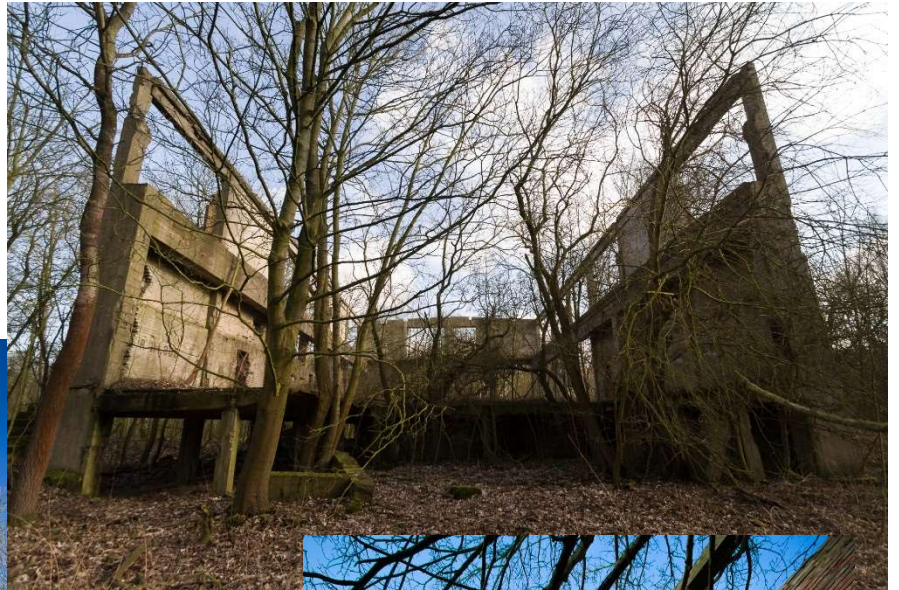
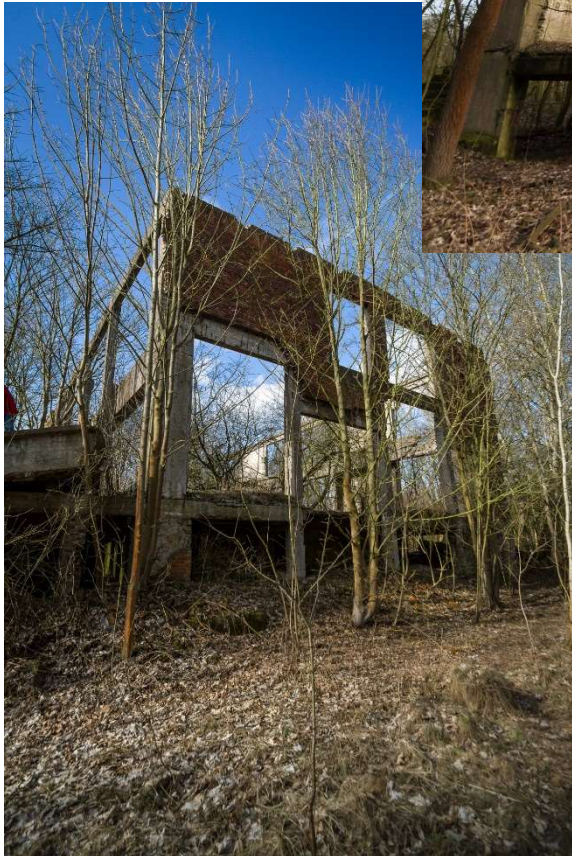
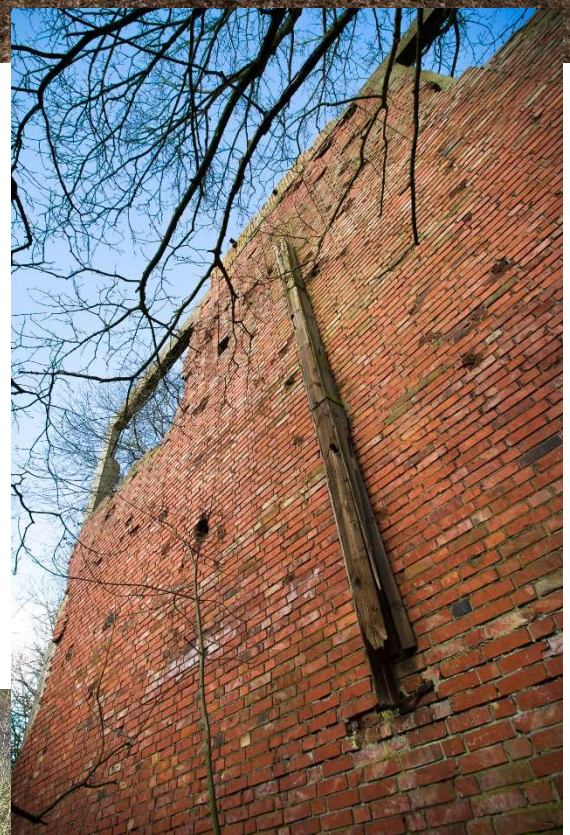
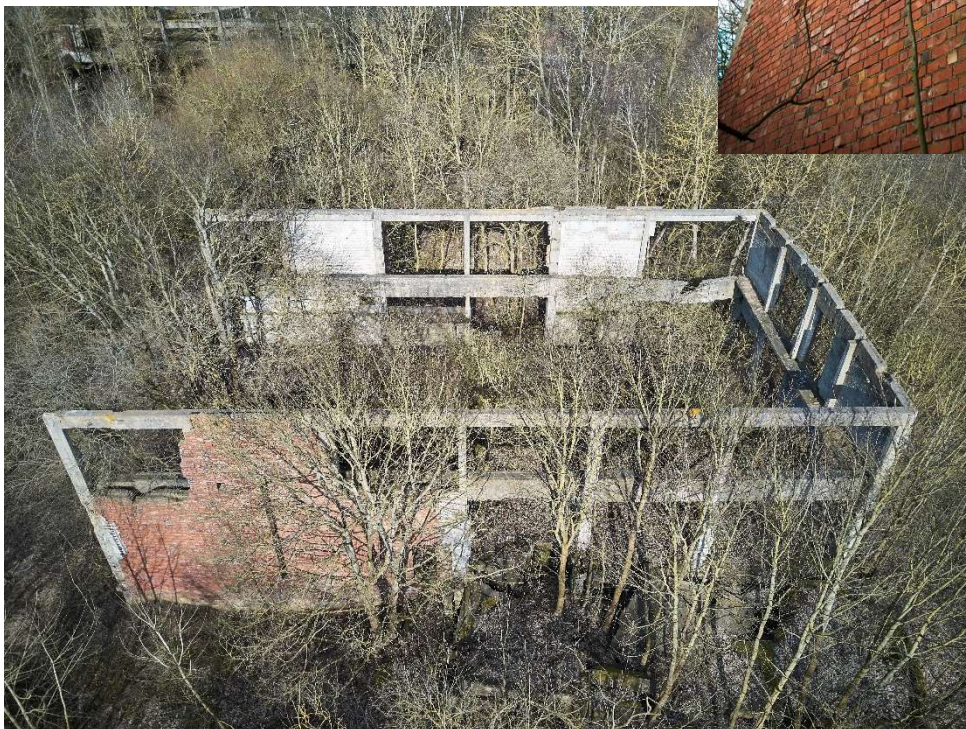
Rodzaj obiektu	ruiny budynku szkieletowego
Numer działki / właściciel	314/55 / Infrapark
Teren wg MPZP	3-SF 22 P
Strefa ochrony konserwatorskiej	B
Natura 2000	nie
Inne informacje	-
Stan zachowania*	x / x x
Ilość pomieszczeń	-
Ilość kondygnacji nadziemnych	-
Wysokość	~ m
Uwagi	ruiny szkieletu hali, stropy częściowo zawalone, brak ścian osłonowych

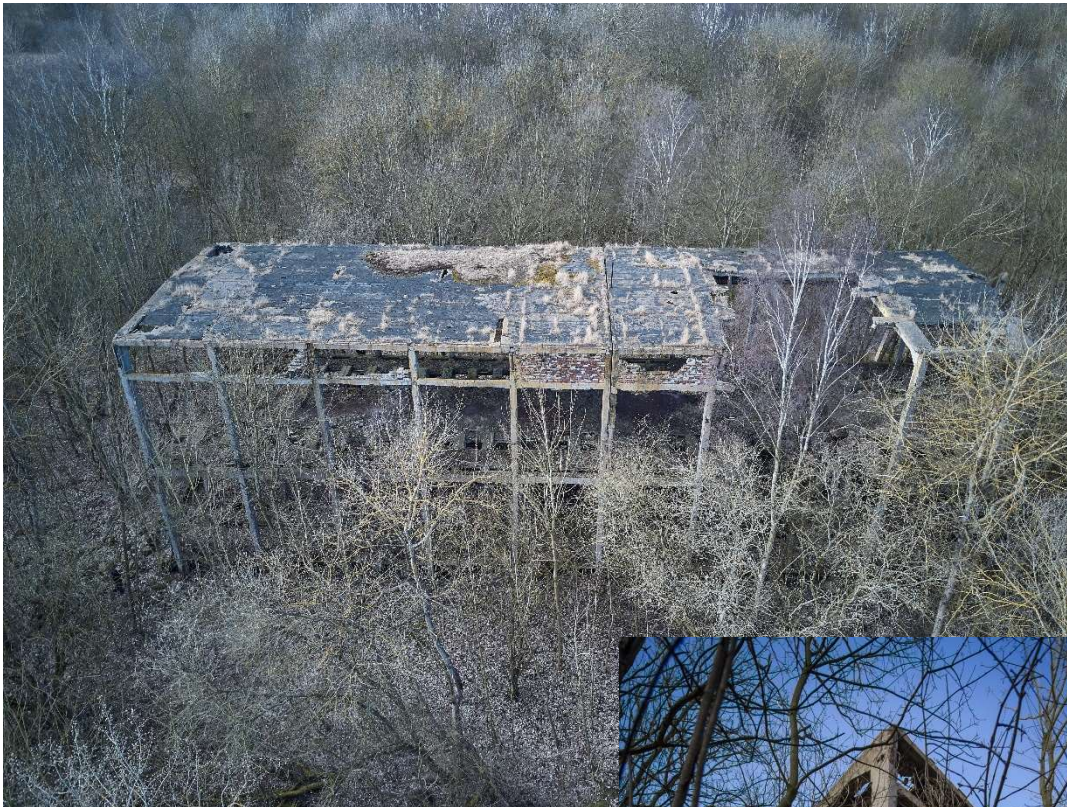
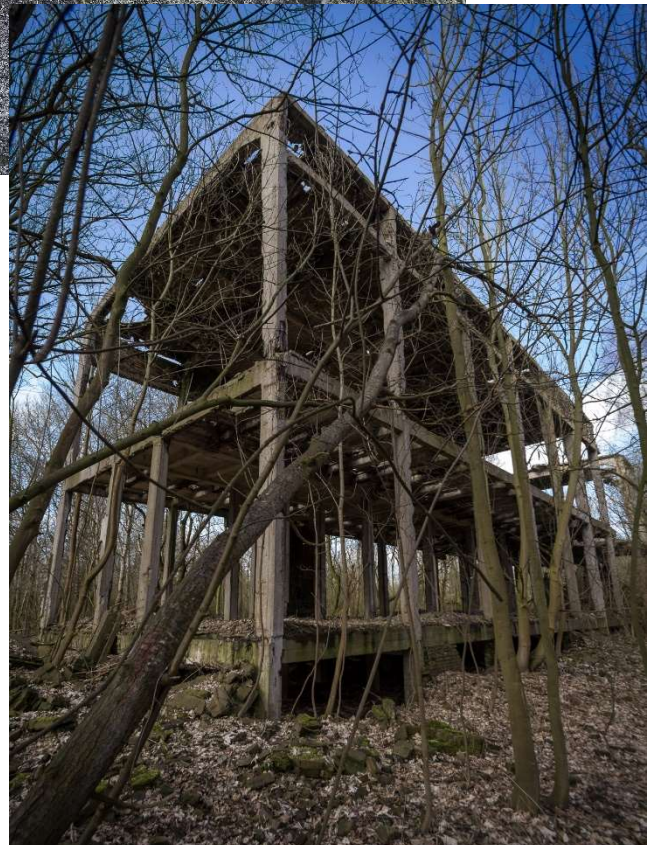
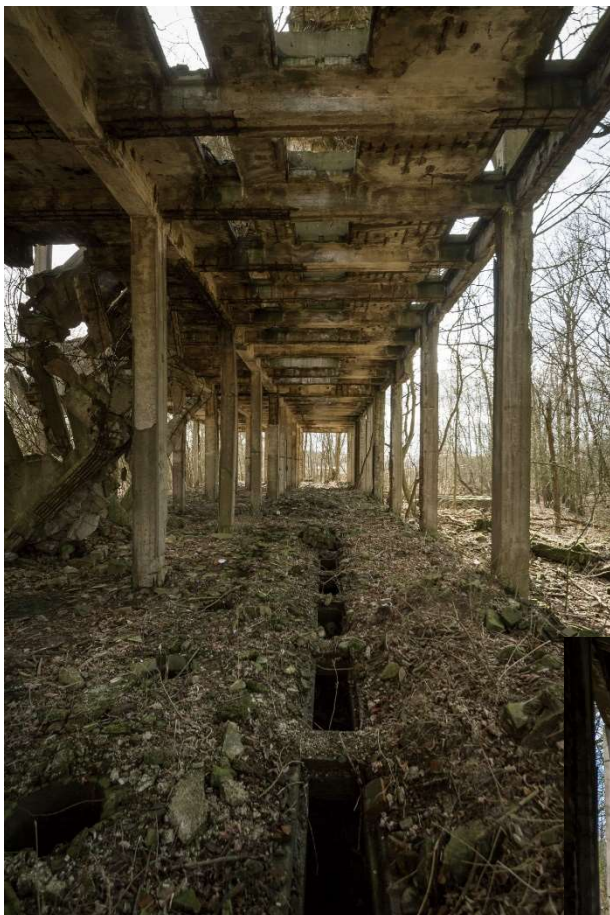
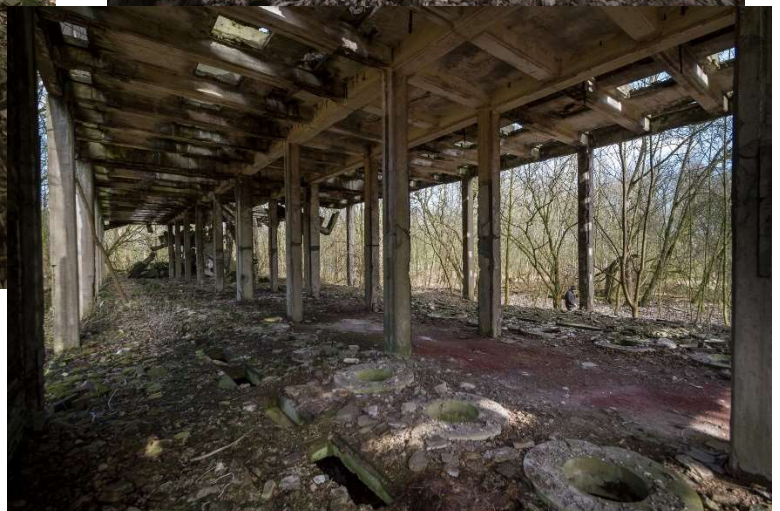
Rodzaj obiektu	ruiny budynku
Numer działki / właściciel	314/57 / Infrapark
Teren wg MPZP	3-SF 13 U
Strefa ochrony konserwatorskiej	B
Natura 2000	tak
Inne informacje	-
Stan zachowania*	x / x x
Ilość pomieszczeń	-
Ilość kondygnacji nadziemnych	2
Wysokość	~ m
Uwagi	-

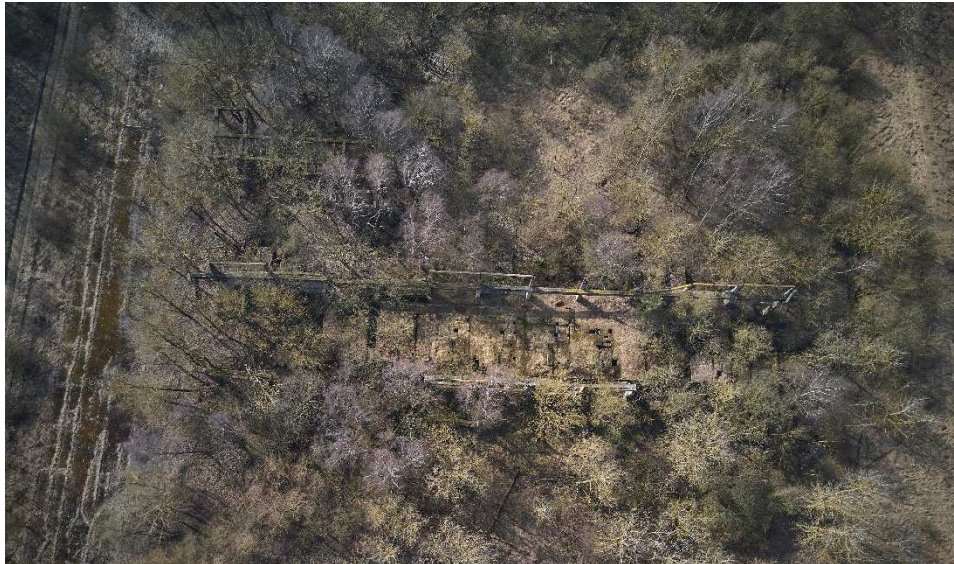
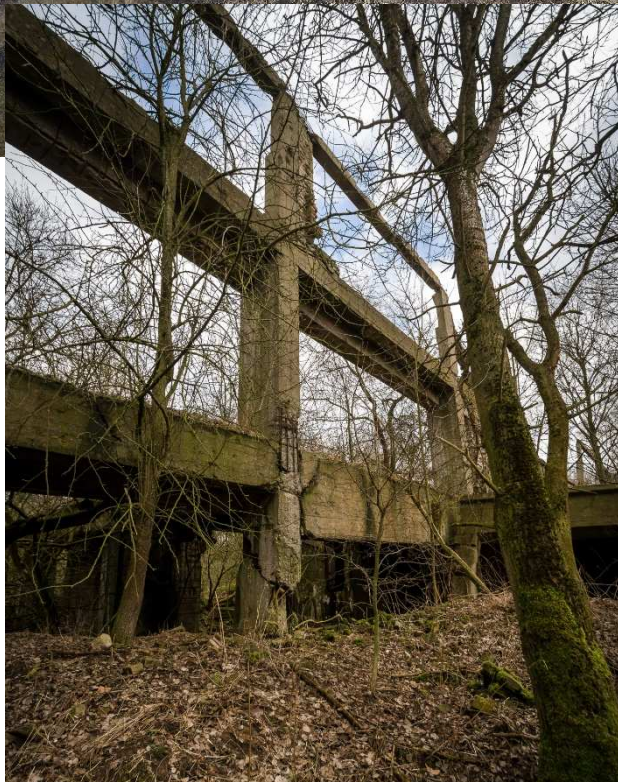
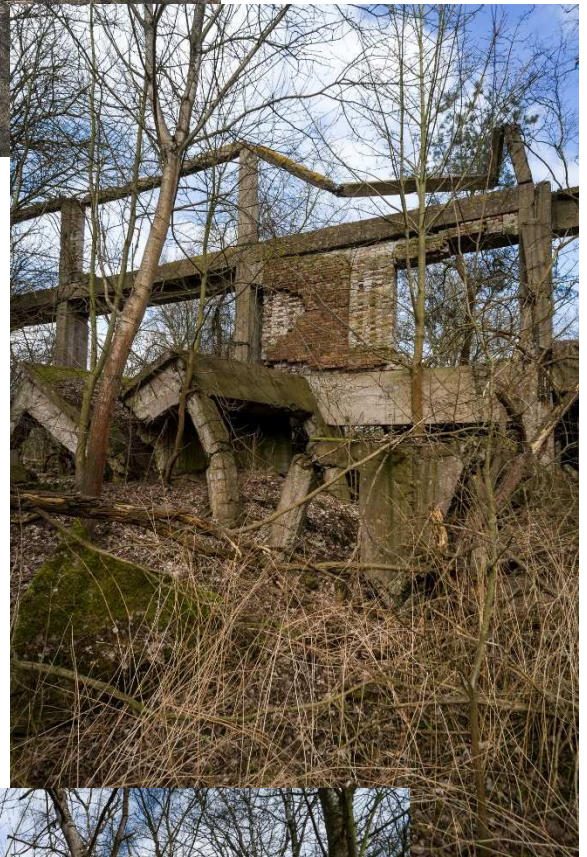
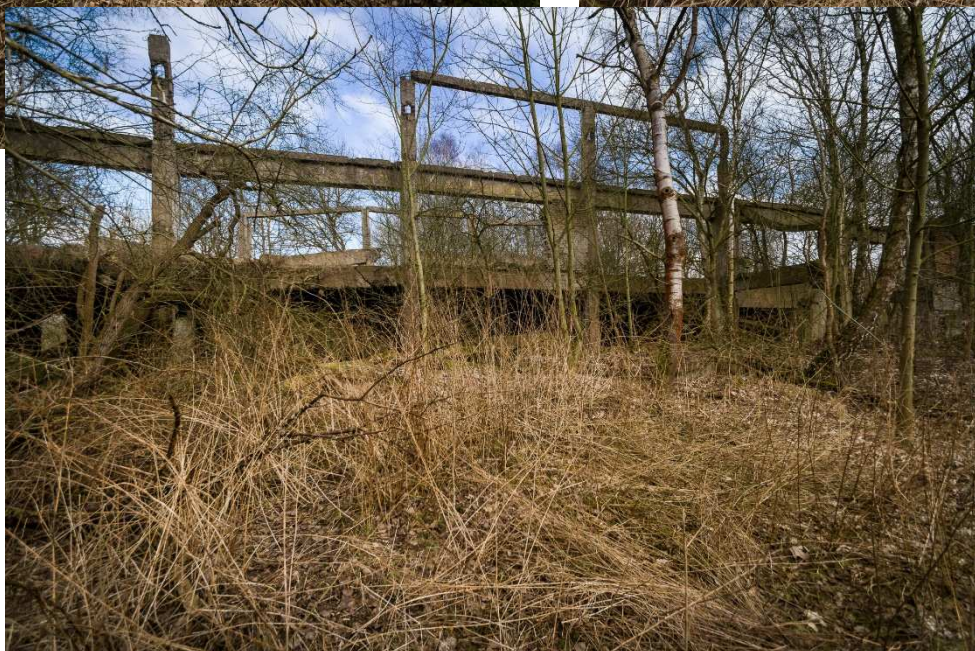
Rodzaj obiektu	schron naziemny żelbetowy dwuprzęsłowy
Numer działki / właściciel	314/57 / Infrapark
Teren wg MPZP	3-SF 13 U
Strefa ochrony konserwatorskiej	B
Natura 2000	tak
Inne informacje	-
Stan zachowania*	x x x / x x x x
Ilość pomieszczeń	-
Ilość kondygnacji nadziemnych	-
Wysokość	~ m
Uwagi	najdłuższy schron naziemny na terenie fabryki; 3wejścia

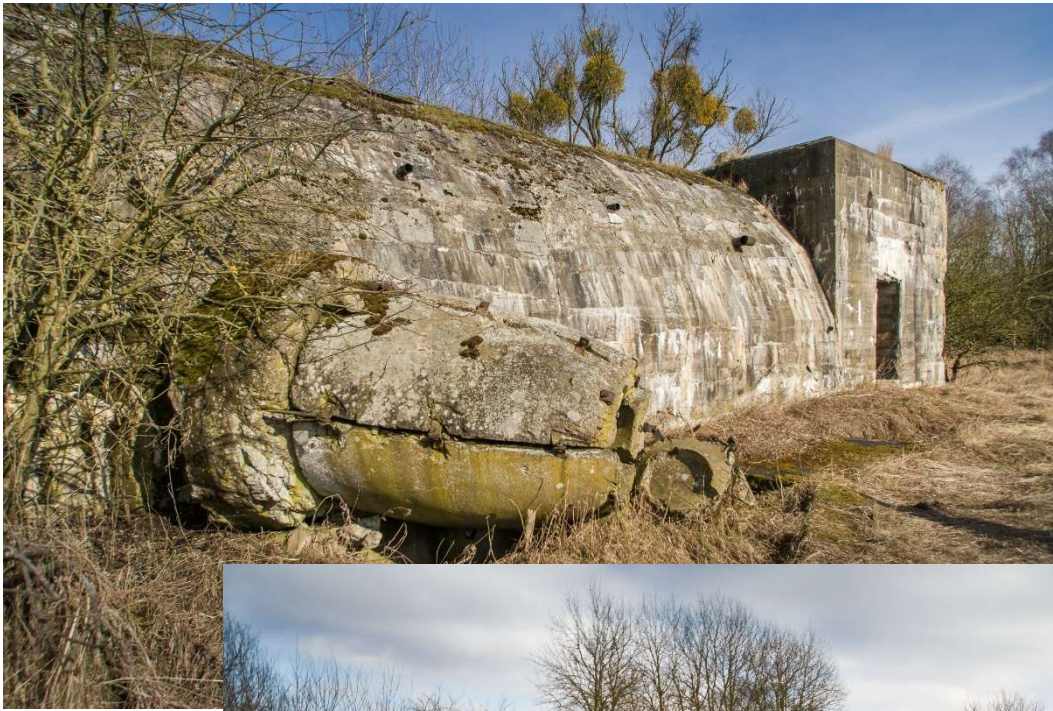
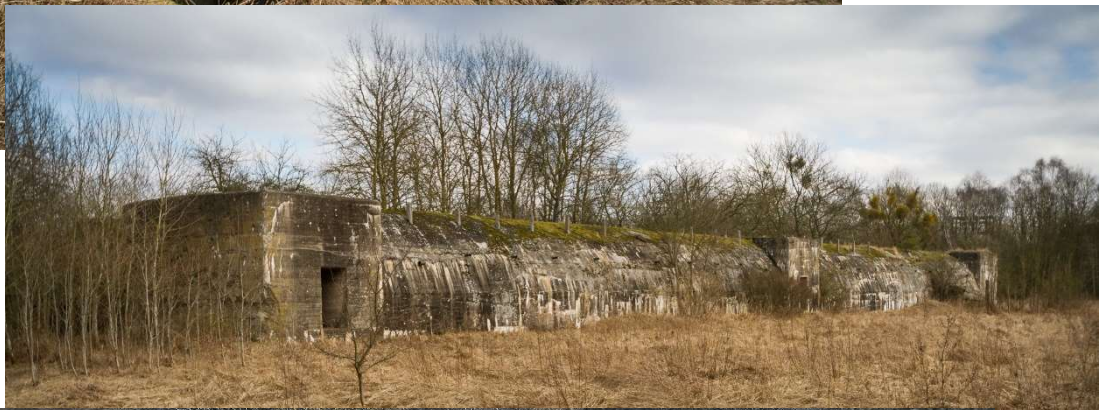
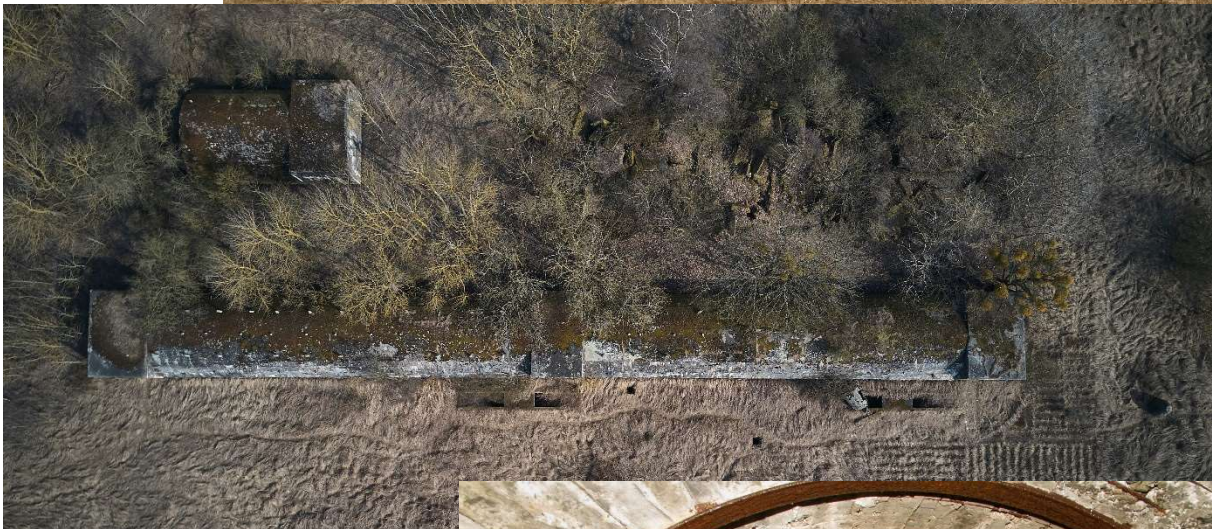
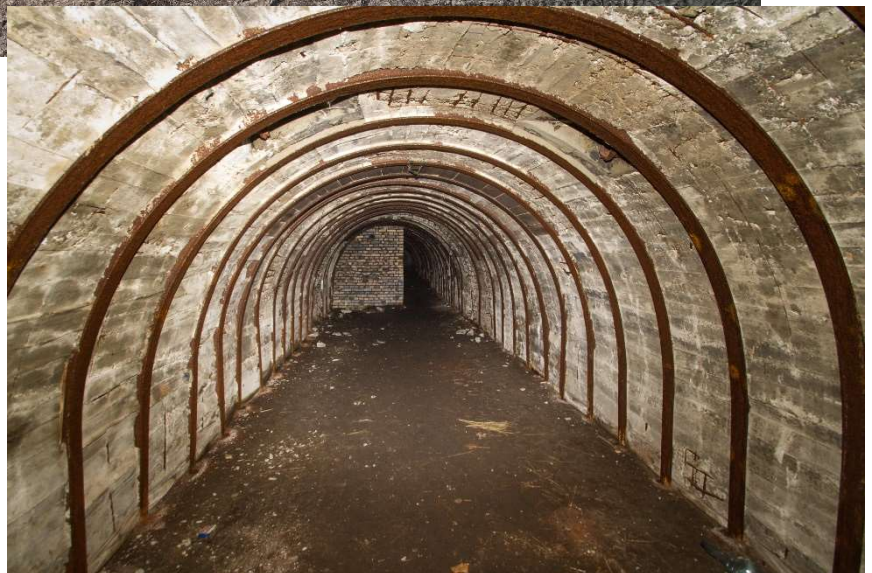
Rodzaj obiektu	betonowy plac magazynowo-przeładunkowy(rampa)
Numer działki / właściciel	314/57 / Infrapark
Teren wg MPZP	3-SF 13 U
Strefa ochrony konserwatorskiej	B
Natura 2000	tak
Inne informacje	-
Stan zachowania*	x x x x
Ilość pomieszczeń	-
Ilość kondygnacji nadziemnych	-
Wysokość	~ m
Uwagi	-

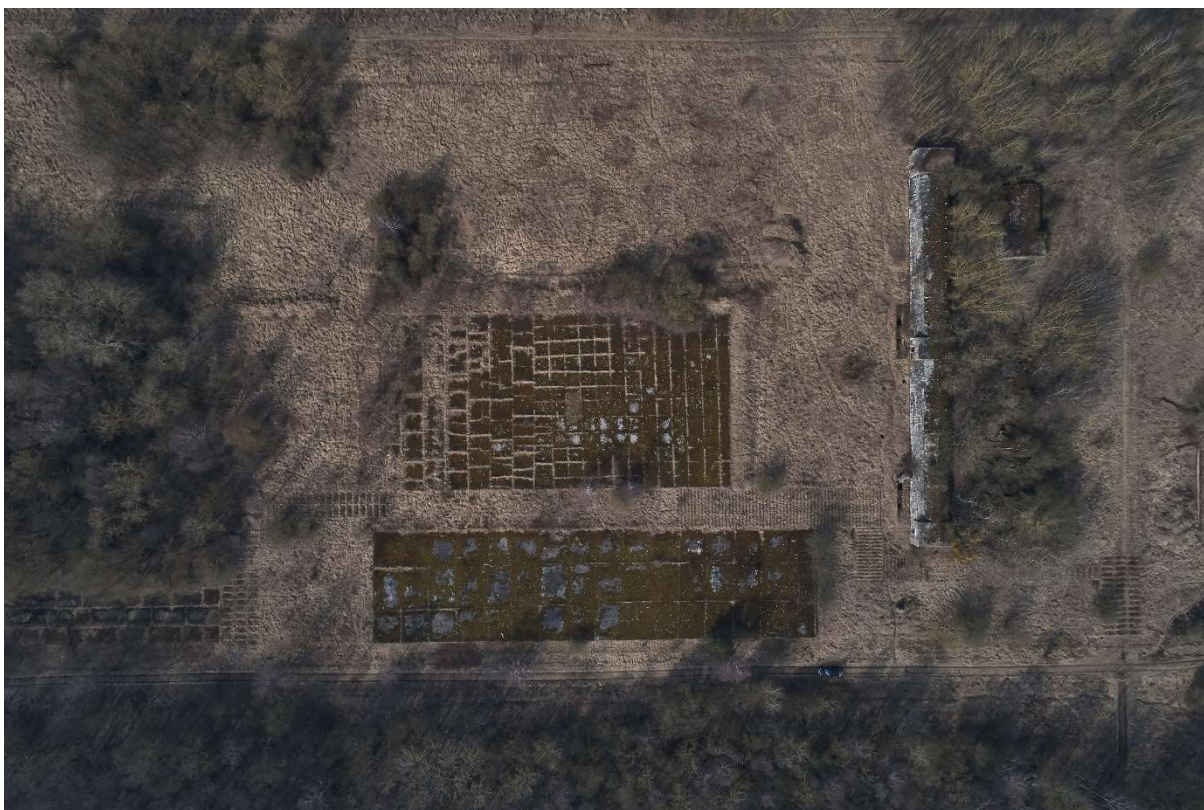
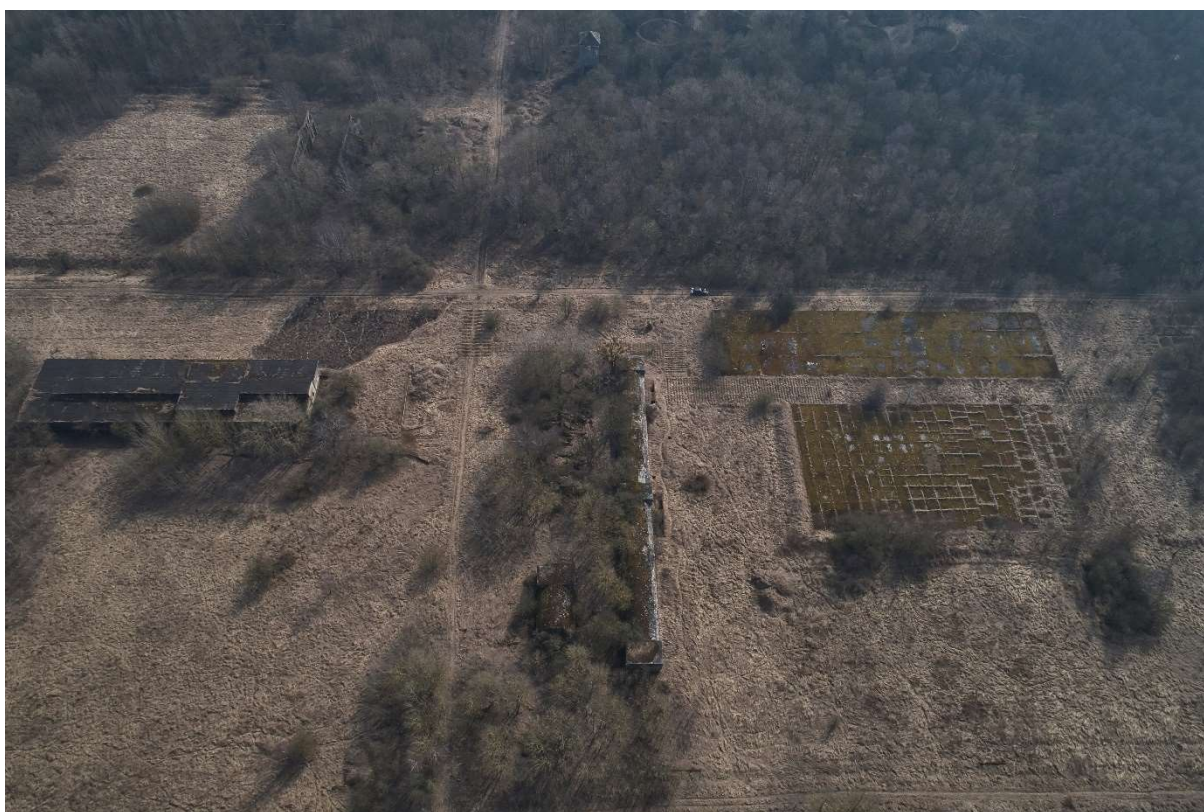
Rodzaj obiektu	schron naziemny żelbetowy jednoprzęsłowy
Numer działki / właściciel	314/57 / Infrapark
Teren wg MPZP	3-SF 13 U
Strefa ochrony konserwatorskiej	B
Natura 2000	tak
Inne informacje	-
Stan zachowania*	x x x / x x x x
Ilość pomieszczeń	-
Ilość kondygnacji nadziemnych	-
Wysokość	~ m
Uwagi	-
