ZAŁĄCZNIK NR 2

**OGÓLNEGO PROGRAMU FUNKCJONALNO-UŻYTKOWEGO
OKREŚLAJĄCEGO KIERUNKI DZIAŁAŃ I ROZWOJU DLA PROJEKTU AKTYWIZACJI TERENU DAWNEJ
FABRYKI BENZYNY SYNTETYCZNEJ W POLICACH**

Katalog najważniejszych obiektów na terenie dawnej fabryki benzyny syntetycznej w Policach

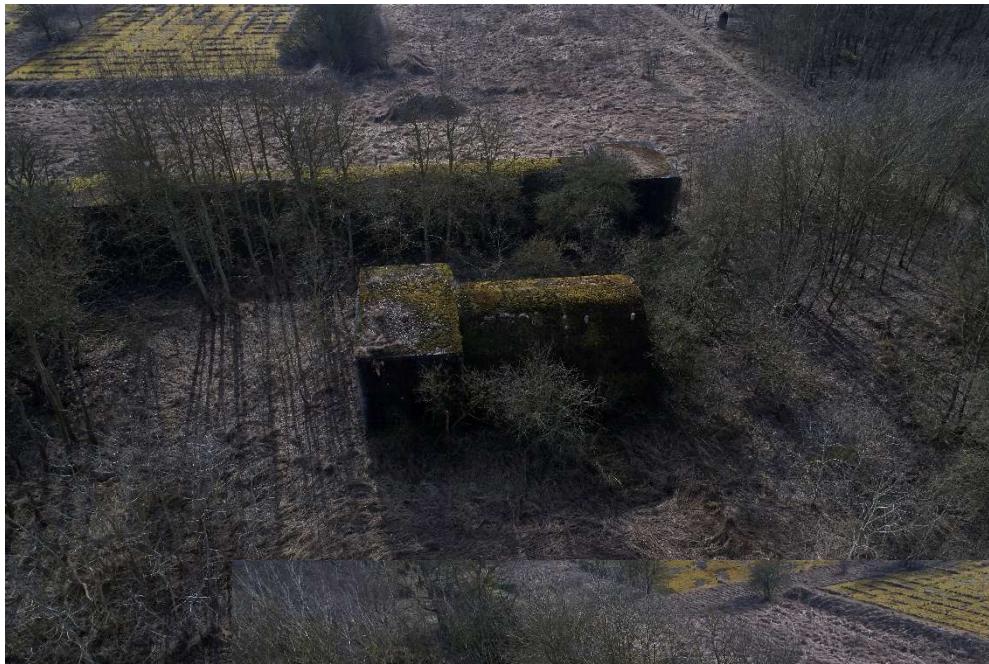
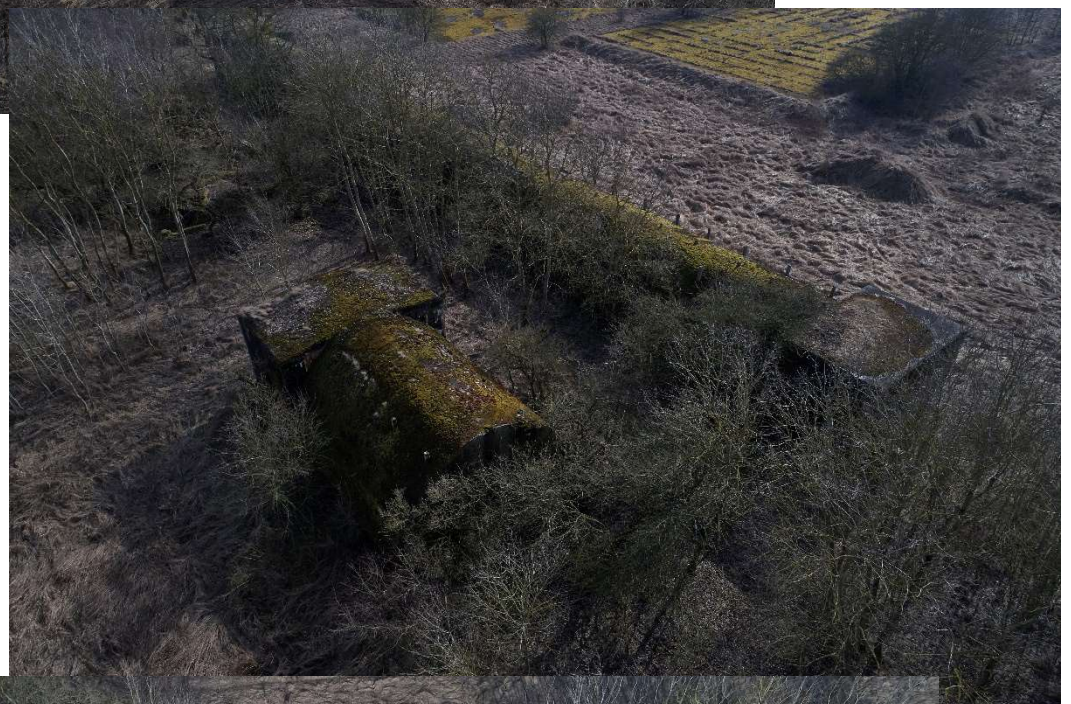
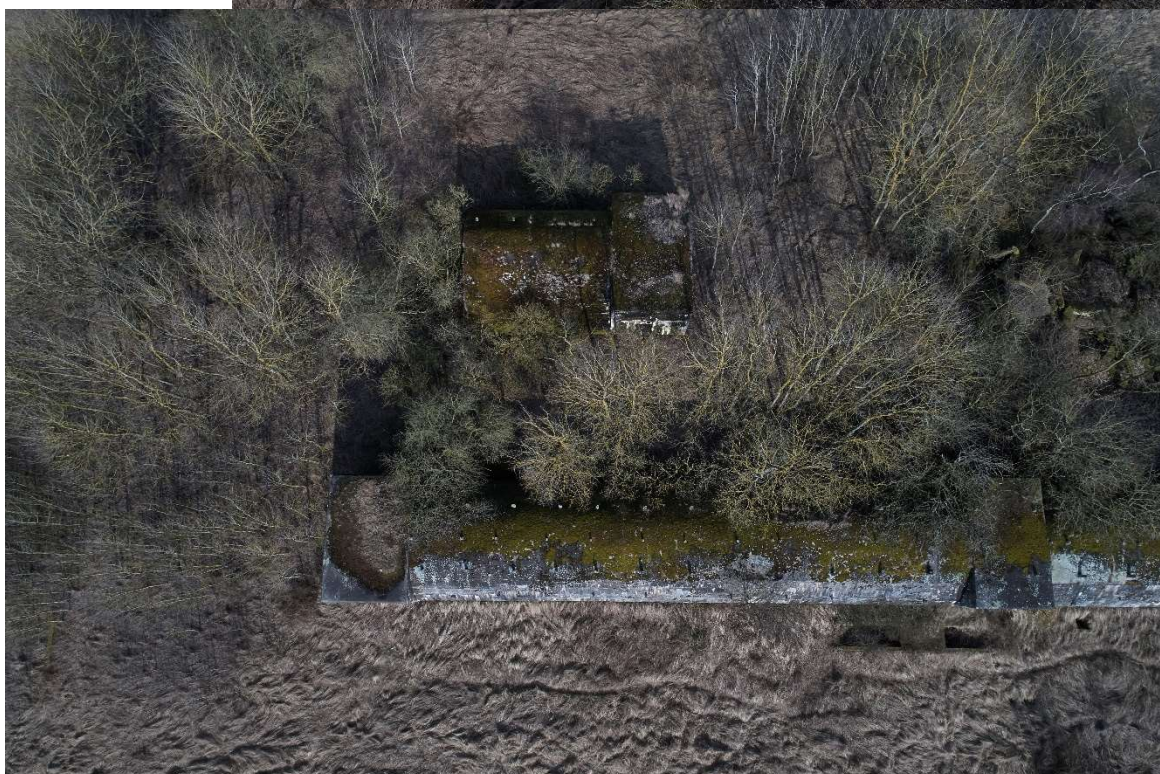
Rodzaj obiektu	ruiny budynku
Numer działki / właściciel	314/59 / Infrapark
Teren wg MPZP	3-SF 13 U
Strefa ochrony konserwatorskiej	B
Natura 2000	tak
Inne informacje	-
Stan zachowania*	x / x x
Ilość pomieszczeń	-
Ilość kondygnacji nadziemnych	-
Wysokość	~ m
Uwagi	-

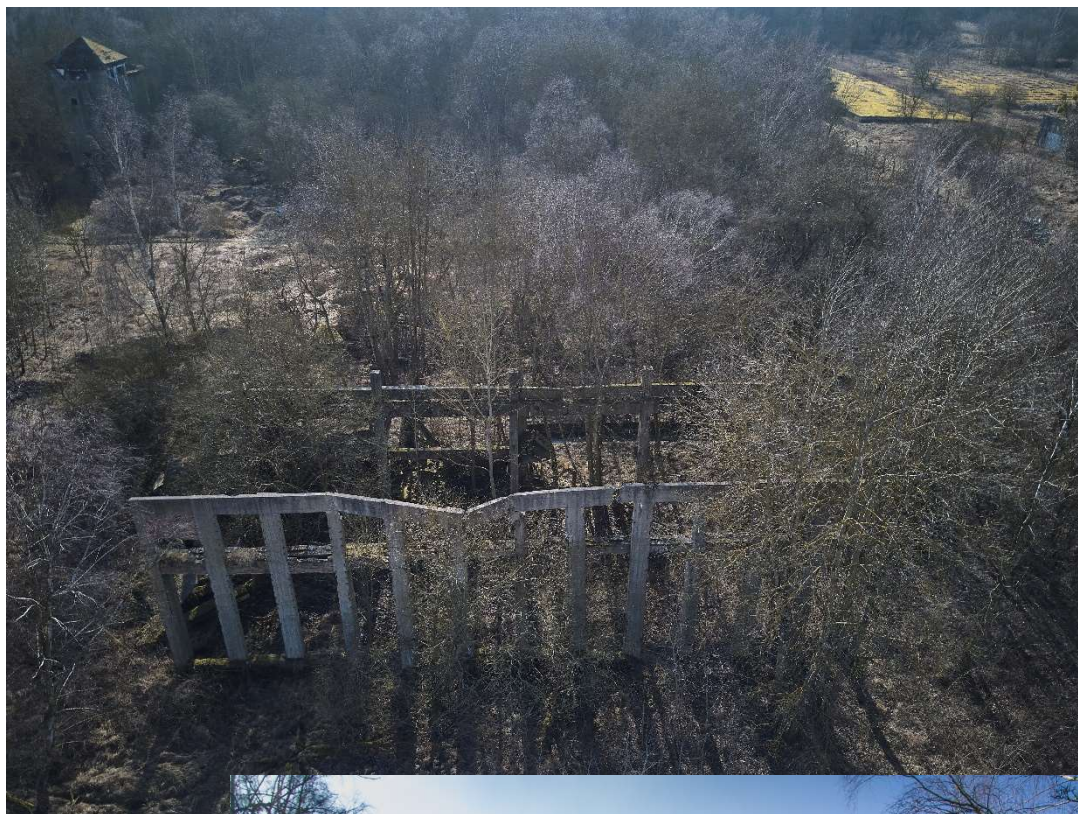
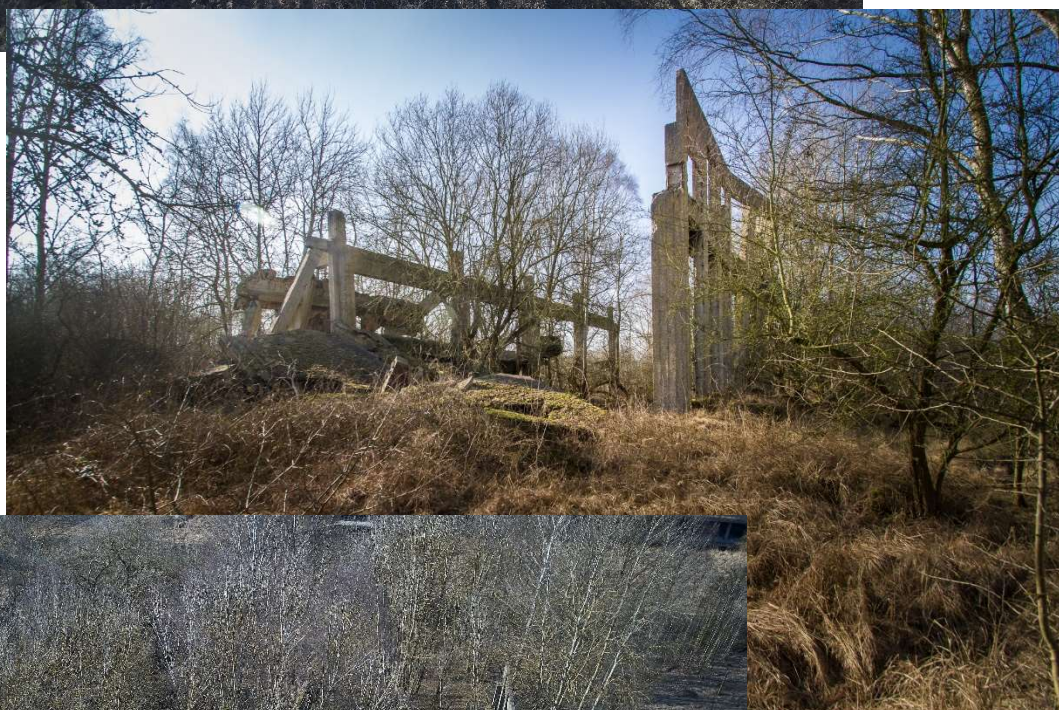
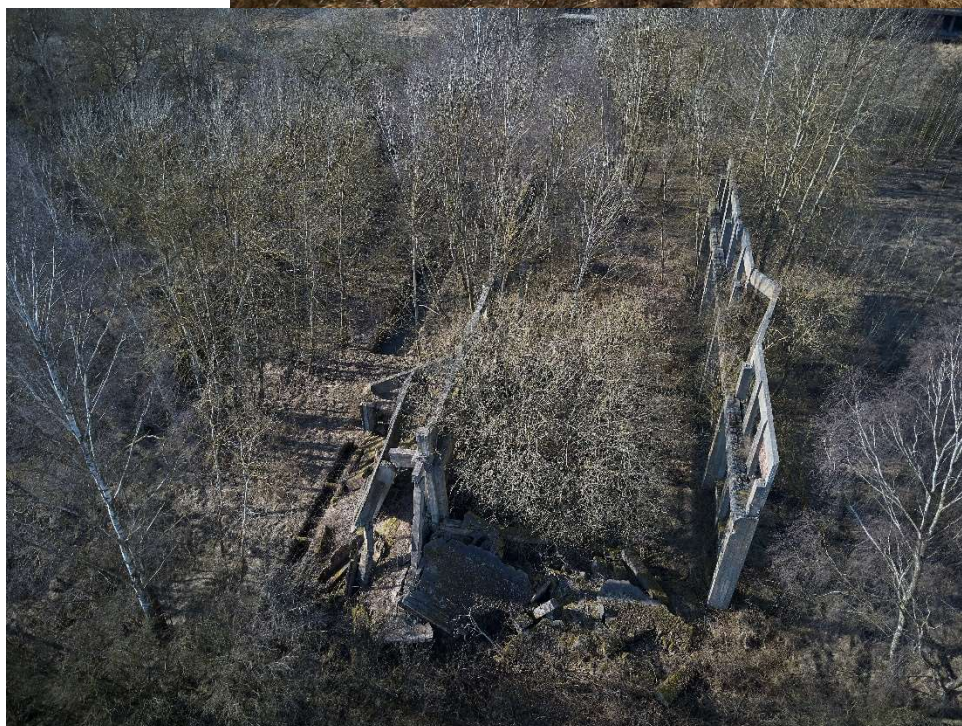
Rodzaj obiektu	dwa silosy żelbetowe
Numer działki / właściciel	314/59 / Infrapark
Teren wg MPZP	3-SF 13 U
Strefa ochrony konserwatorskiej	B
Natura 2000	tak
Inne informacje	-
Stan zachowania*	x x / x x x
Ilość pomieszczeń	2
Ilość kondygnacji nadziemnych	-
Wysokość	~ m
Uwagi	-

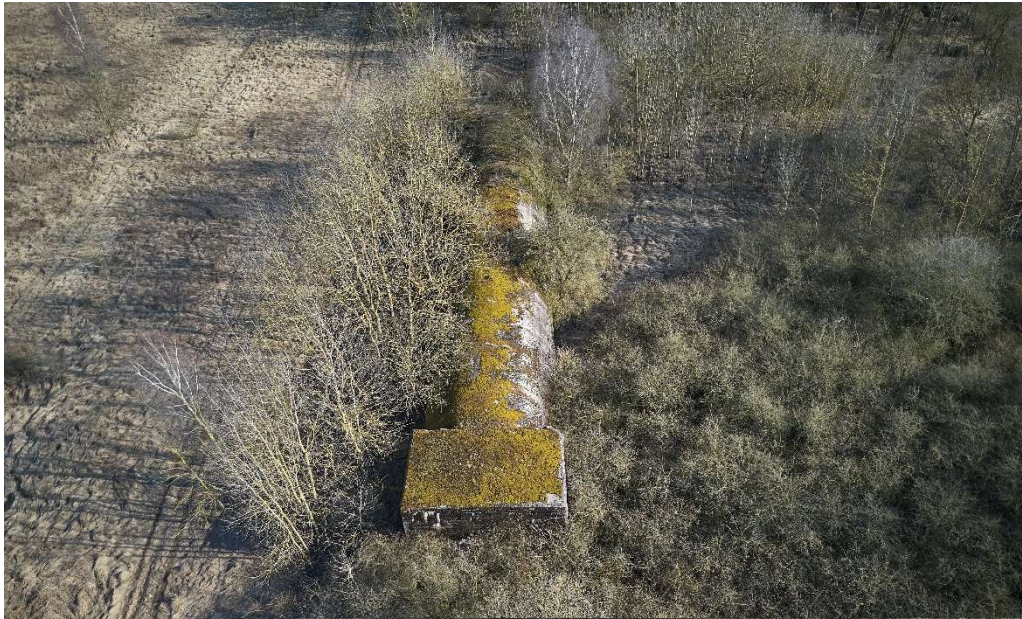
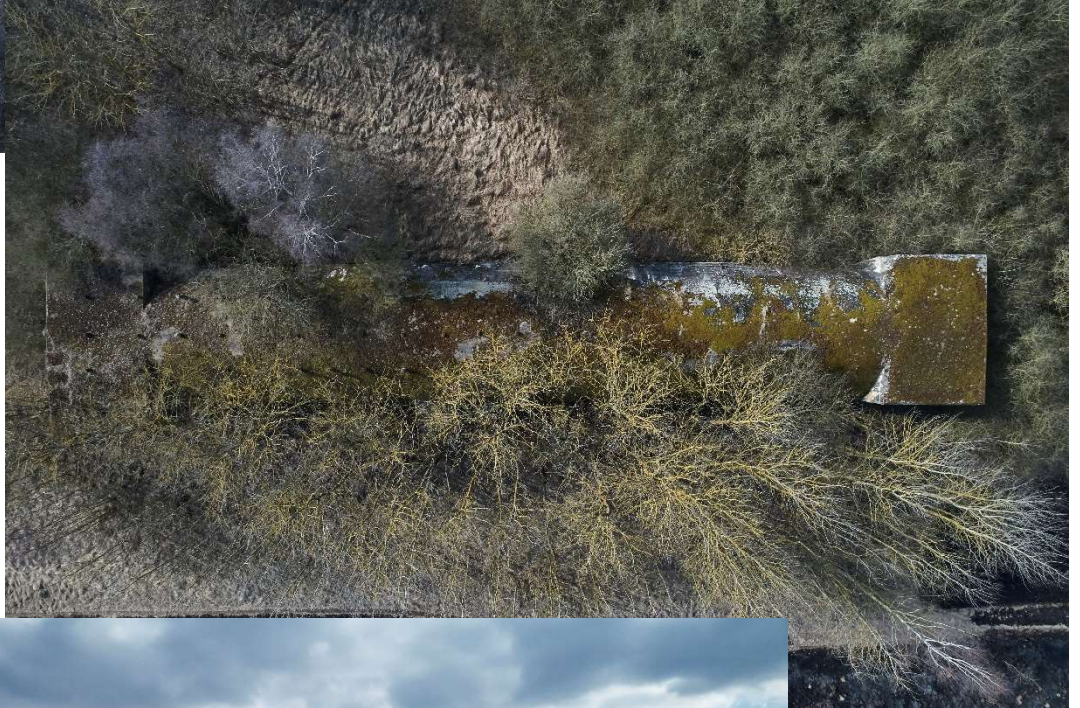
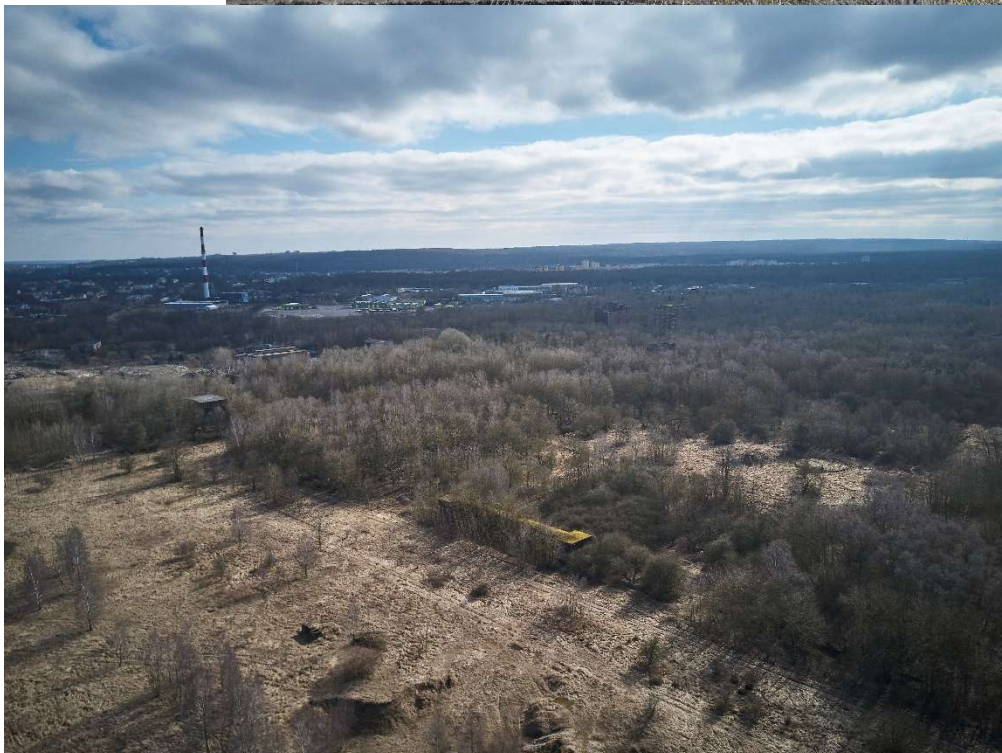
Rodzaj obiektu	schron naziemny żelbetowy jednosegmentowy
Numer działki / właściciel	1973/45 / Gmina Police
Teren wg MPZP	3-SF 47 ZKE, U / 3-SF 24 P
Strefa ochrony konserwatorskiej	B
Natura 2000	tak
Inne informacje	-
Stan zachowania*	x x / x x x / x x x x
Ilość pomieszczeń	1
Ilość kondygnacji nadziemnych	1
Wysokość	~ m
Uwagi	linia podziału terenów elementarnych wg MPZP (P/ZKE,U) przebiega przez środek budynku; schron był wysadzony w powietrze przez wojska radzieckie ale uszkodzenia są powierzchowne; od południa schron styka się bezpośrednio z hałdami śmieci wysypiska odpadów

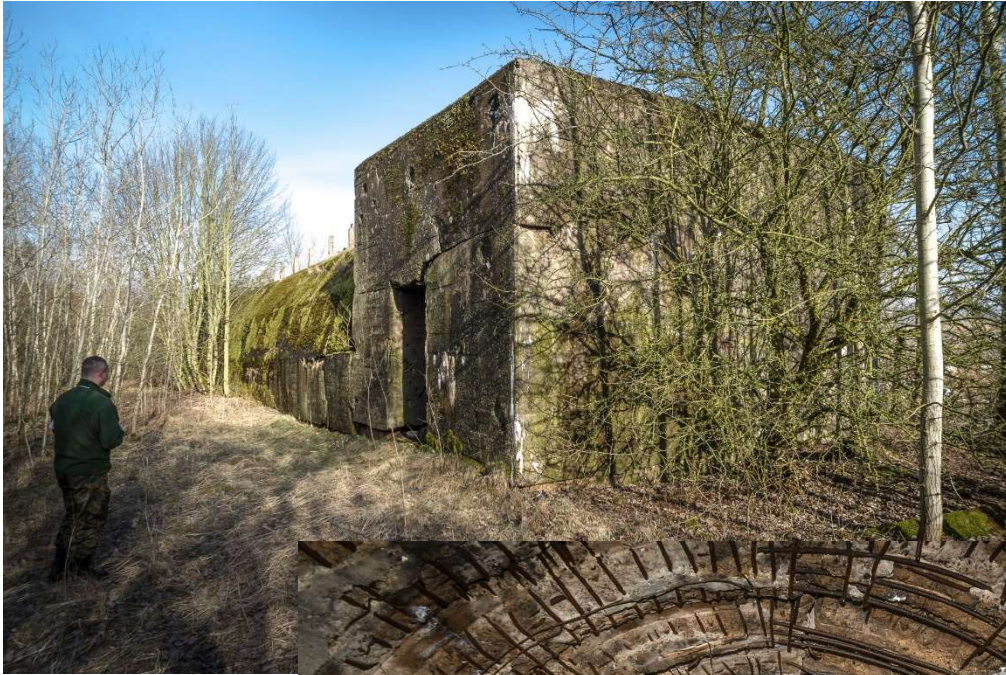
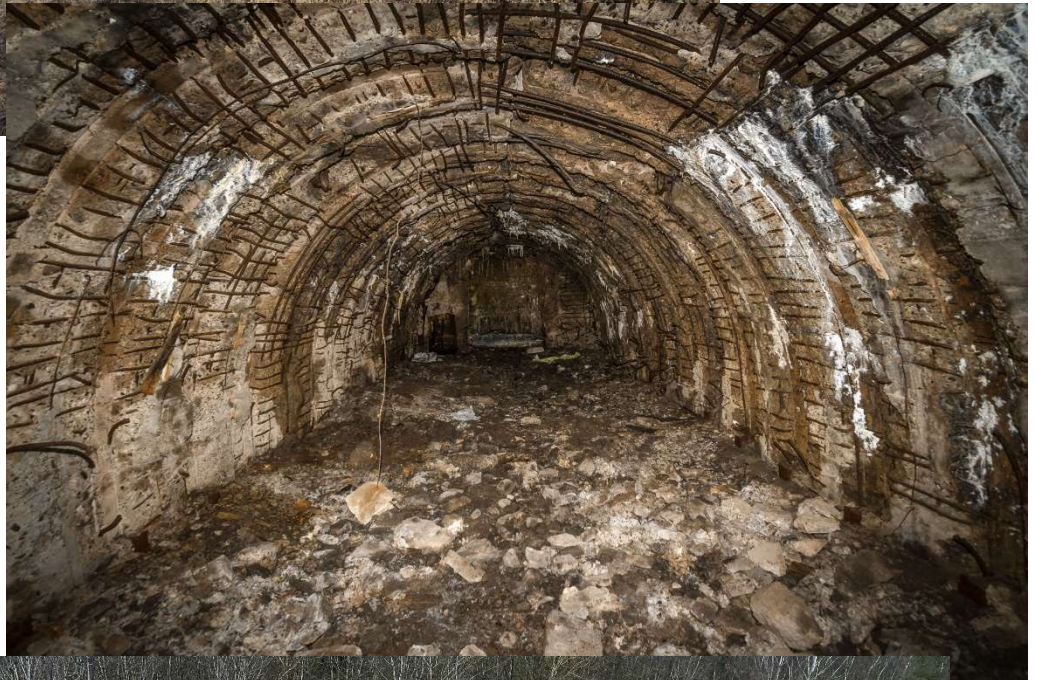
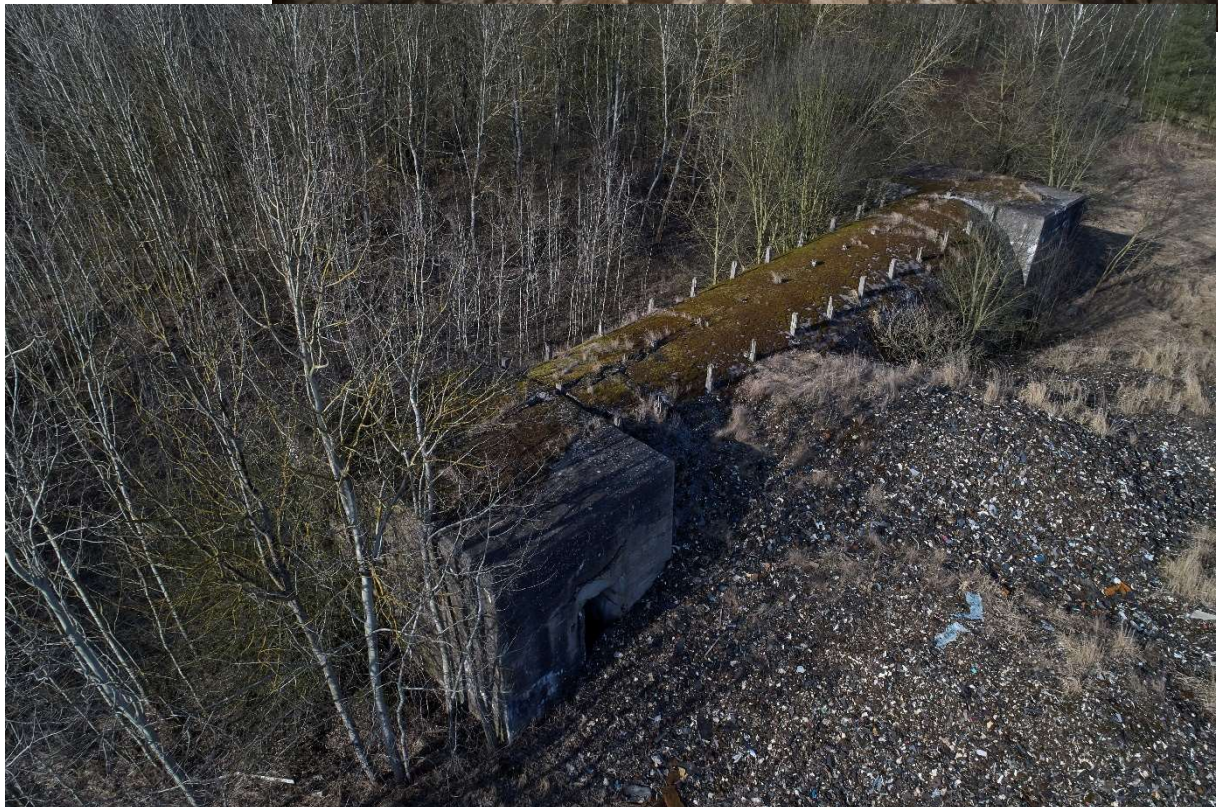
Rodzaj obiektu	ruina budynku
Numer działki / właściciel	1973/45 / Gmina Police
Teren wg MPZP	3-SF 47 ZKE,U
Strefa ochrony konserwatorskiej	A
Natura 2000	tak
Inne informacje	-
Stan zachowania*	x x / x x x
Ilość pomieszczeń	-
Ilość kondygnacji nadziemnych	-
Wysokość	~ m
Uwagi	rozległy i zagruzowany teren ruin budynku fabrycznego;

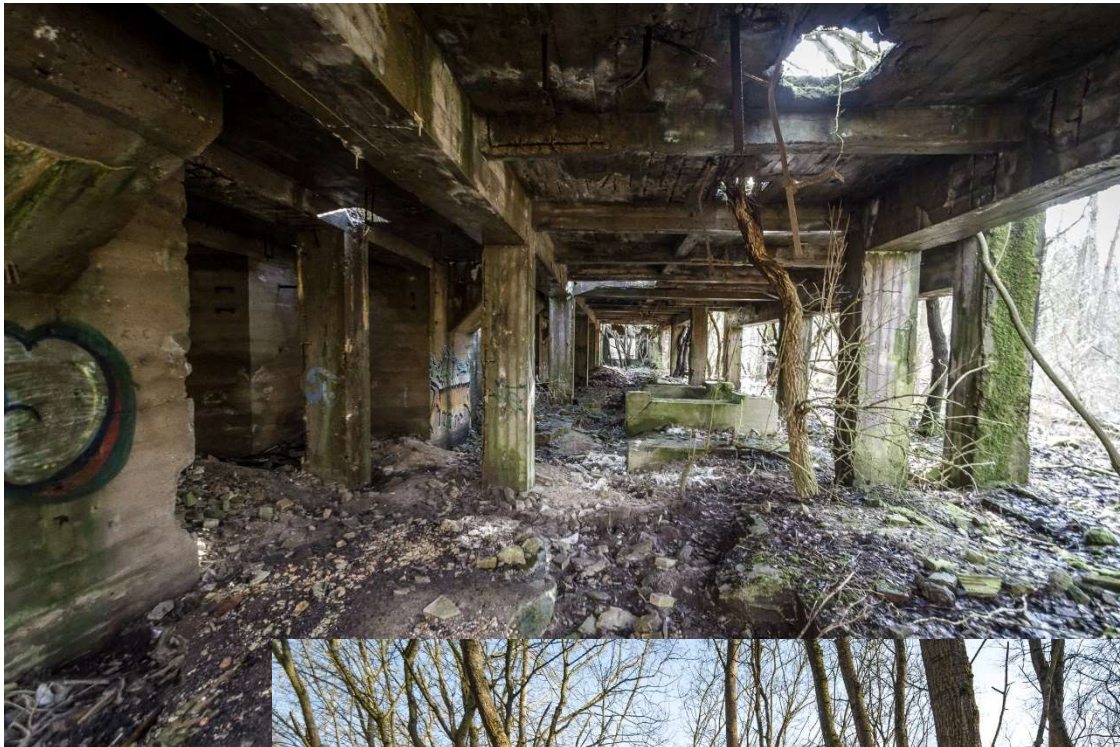
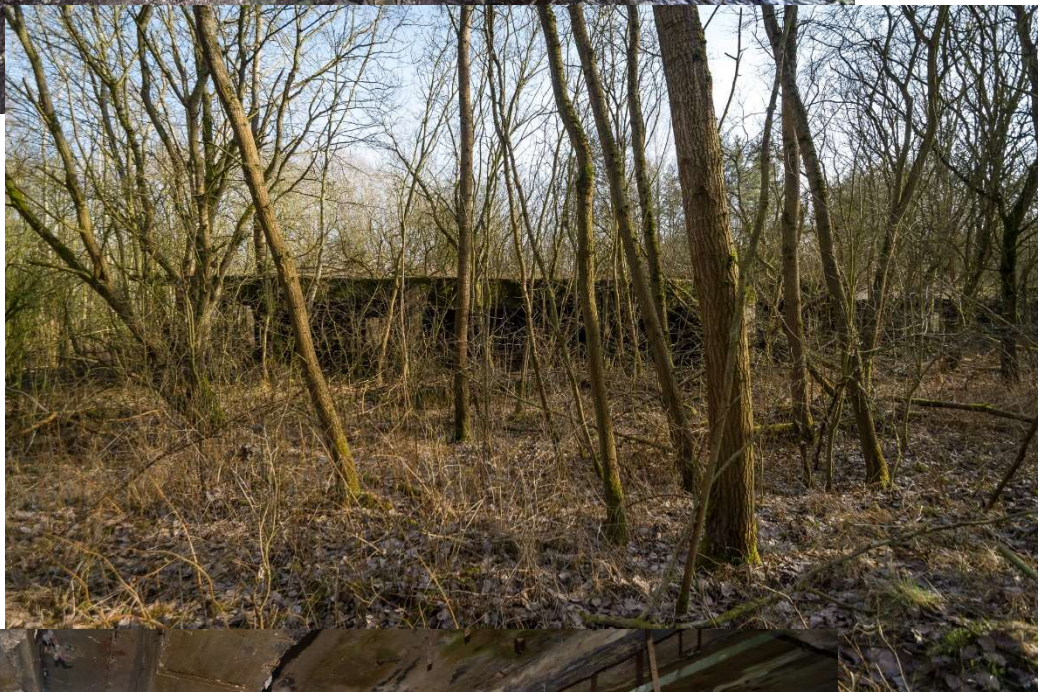
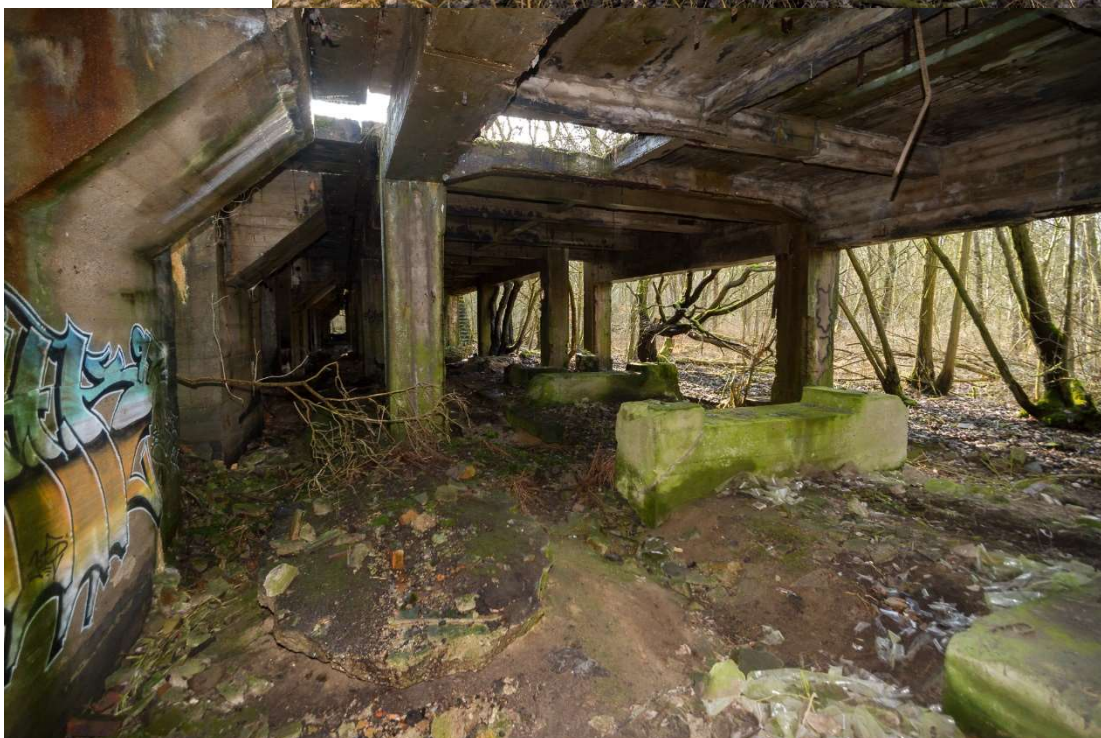
Rodzaj obiektu	fundamenty stacji kompresorów
Numer działki / właściciel	1973/45 / Gmina Police
Teren wg MPZP	3-SF 47 ZKE,U
Strefa ochrony konserwatorskiej	A
Natura 2000	tak
Inne informacje	-
Stan zachowania*	x x / x x x
Ilość pomieszczeń	-
Ilość kondygnacji nadziemnych	-
Wysokość	~4 m
Uwagi	-

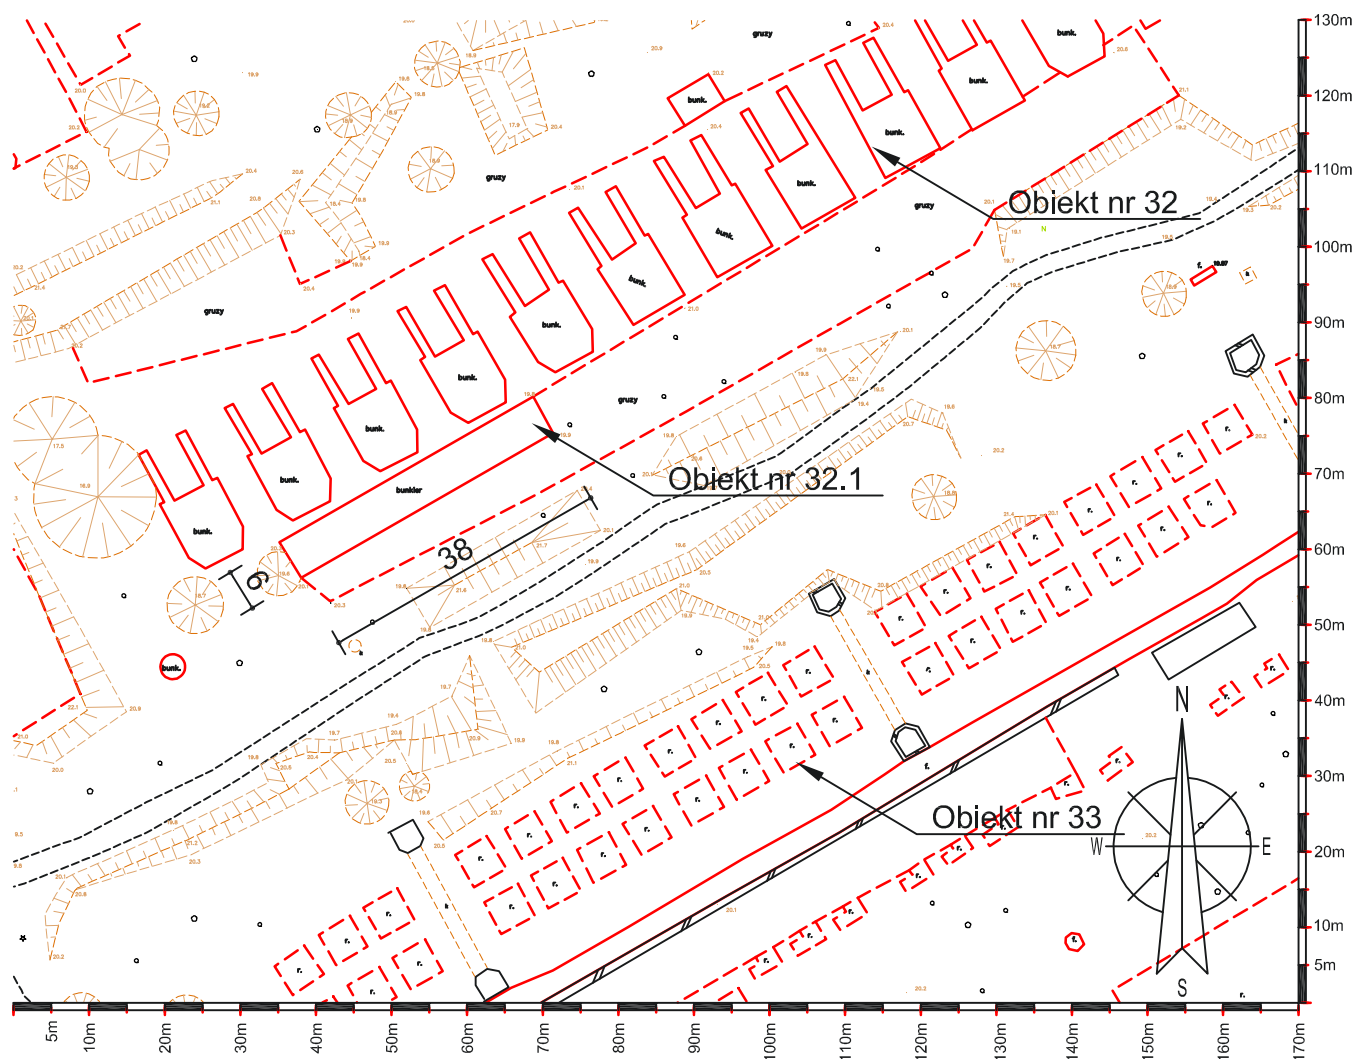
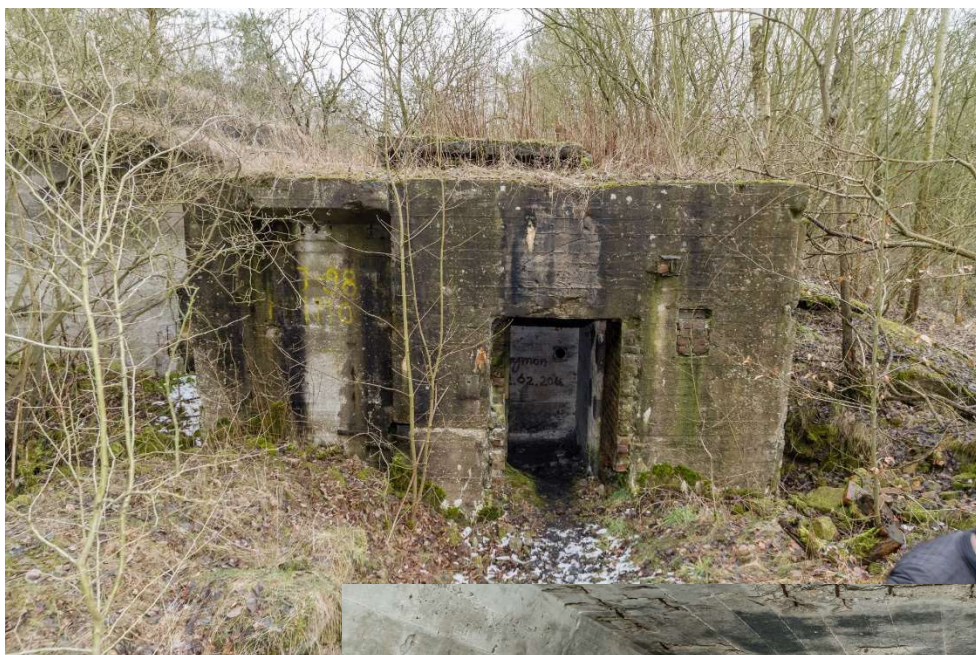
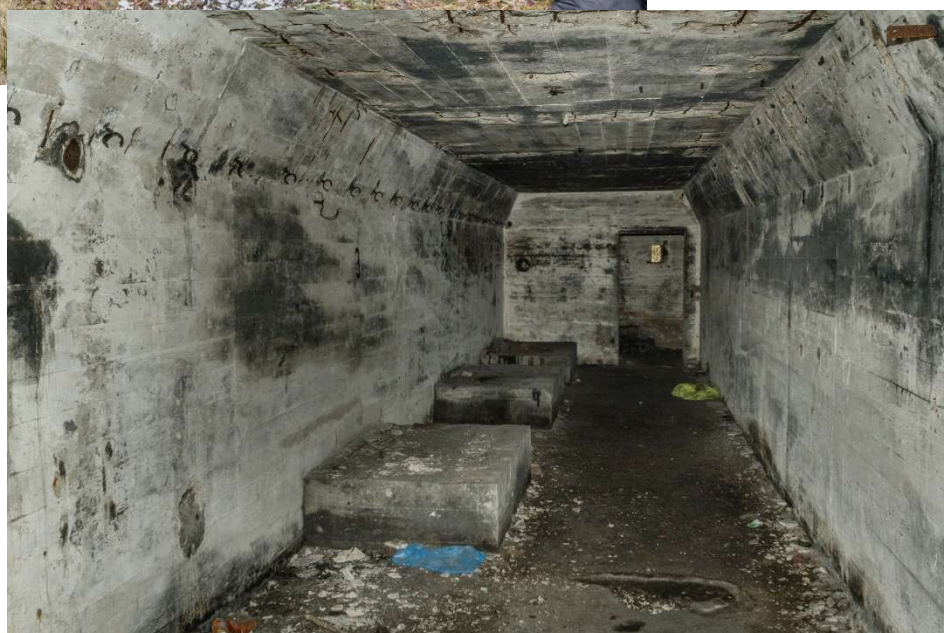
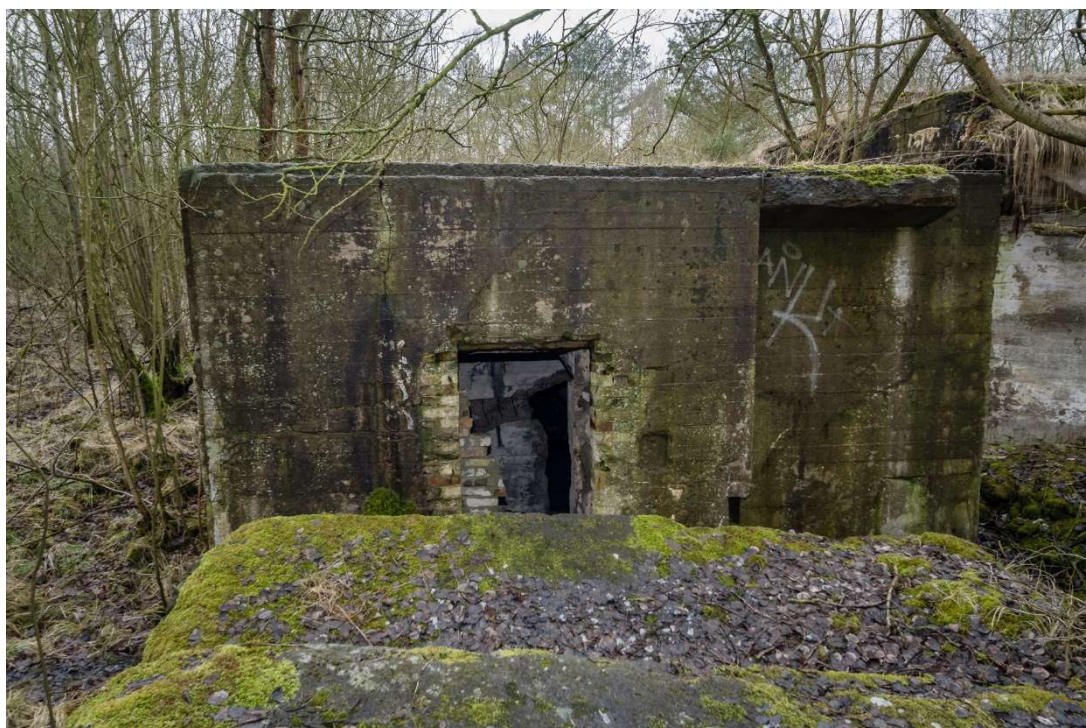
Rodzaj obiektu	schron żelbetowy
Numer działki / właściciel	1973/45 / Gmina Police
Teren wg MPZP	3-SF 47 ZKE,U
Strefa ochrony konserwatorskiej	A
Natura 2000	tak
Inne informacje	-
Stan zachowania*	x x x / x x x x
Ilość pomieszczeń	2
Ilość kondygnacji nadziemnych	1
Wysokość	~3.5 m
Uwagi	-

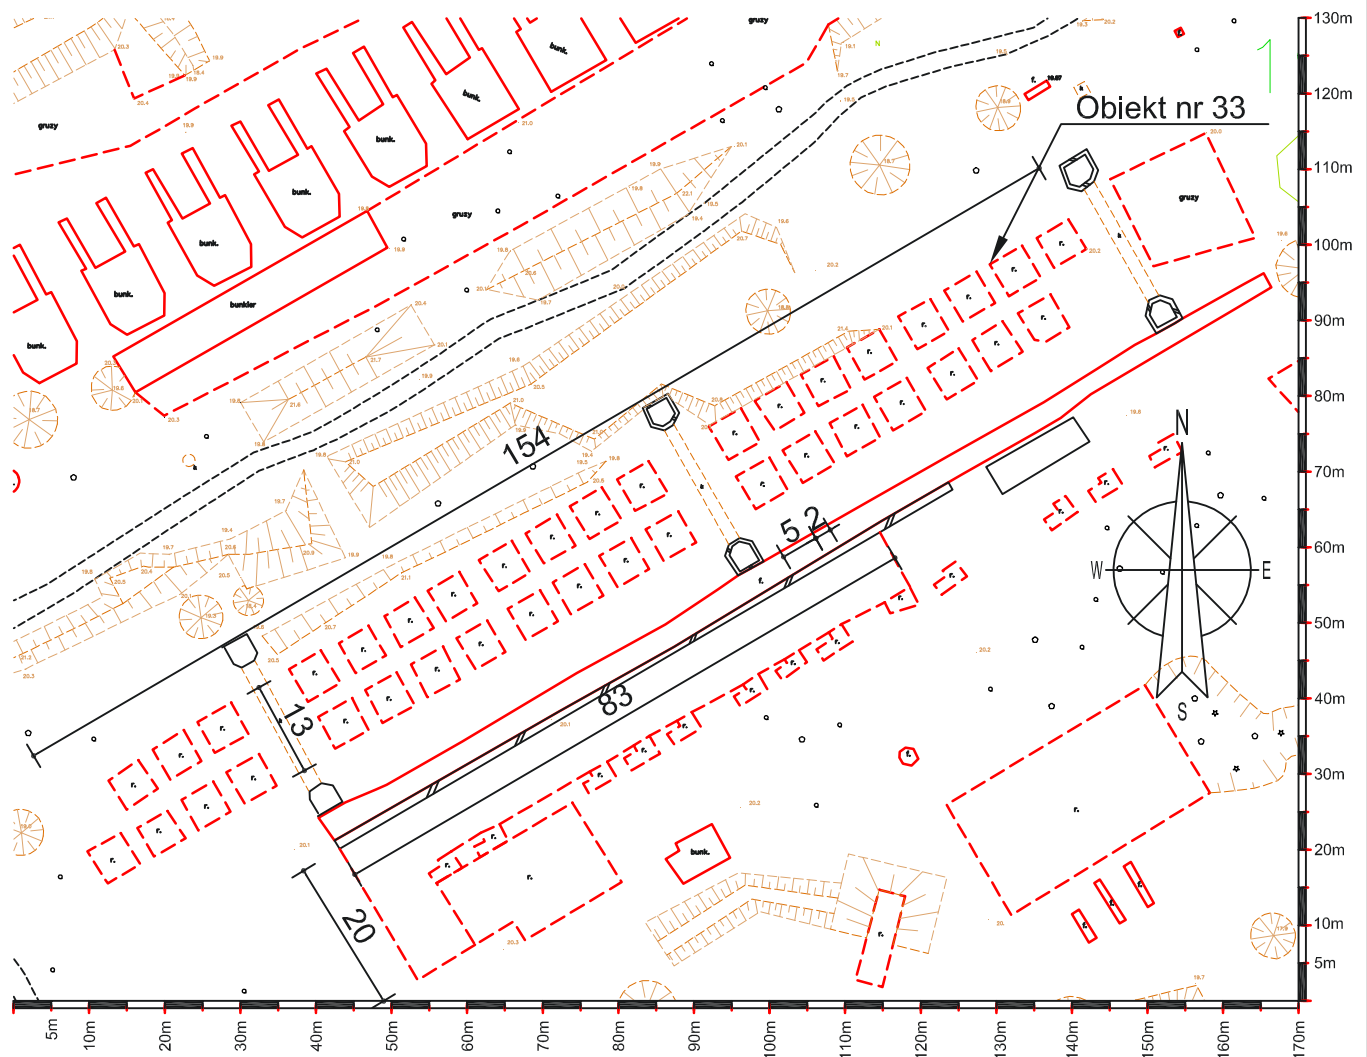
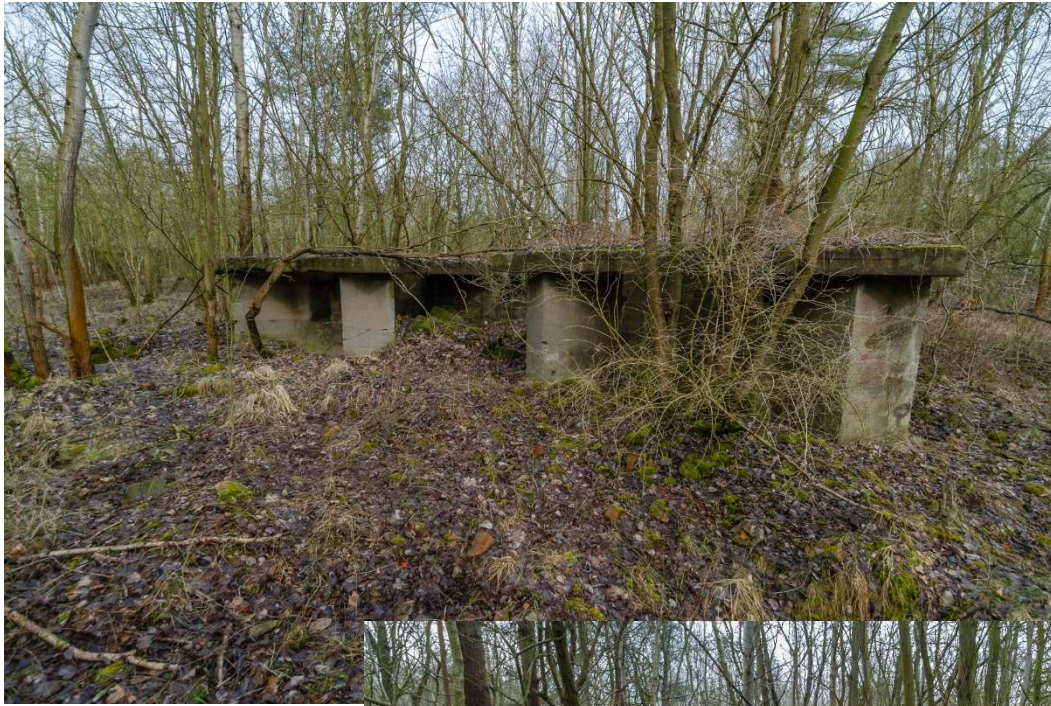
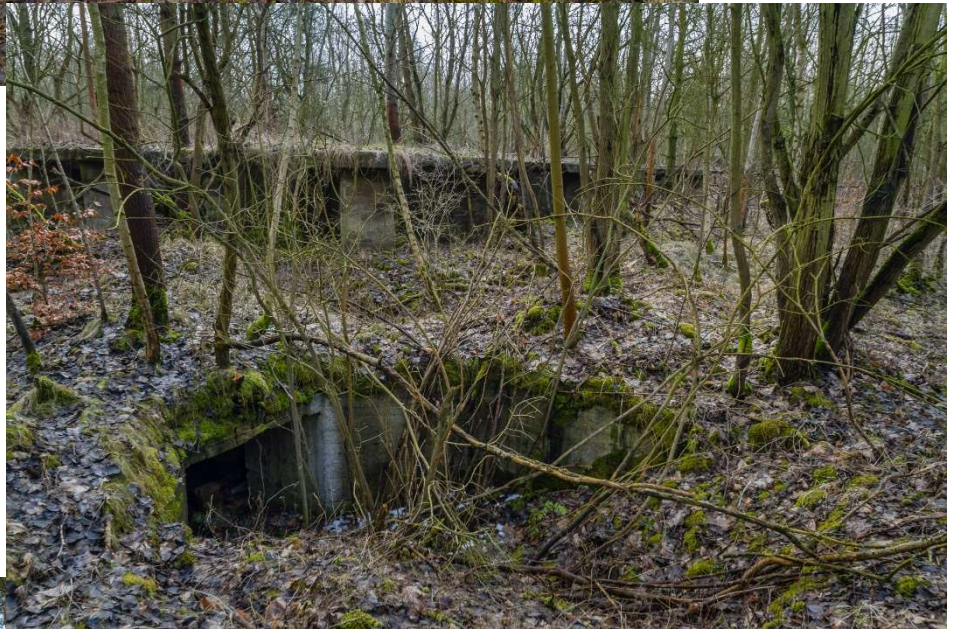
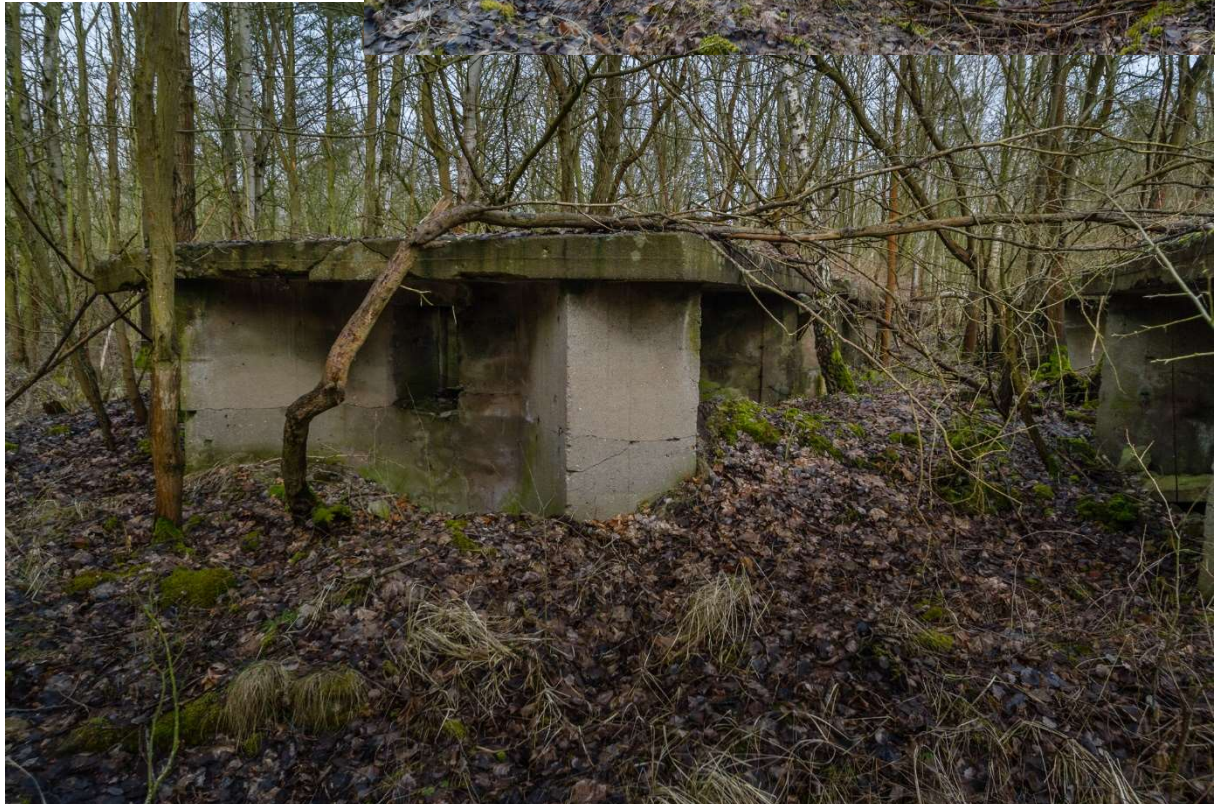
Rodzaj obiektu	fundamenty instalacji fabrycznych
Numer działki / właściciel	1973/45 / Gmina Police
Teren wg MPZP	3-SF 27 PU
Strefa ochrony konserwatorskiej	nie
Natura 2000	nie
Inne informacje	-
Stan zachowania*	x x / x x x
Ilość pomieszczeń	-
Ilość kondygnacji nadziemnych	-
Wysokość	~3.0 m
Uwagi	-
