ZAŁĄCZNIK NR 2

**OGÓLNEGO PROGRAMU FUNKCJONALNO-UŻYTKOWEGO
OKREŚLAJĄCEGO KIERUNKI DZIAŁAŃ I ROZWOJU DLA PROJEKTU AKTYWIZACJI TERENU DAWNEJ
FABRYKI BENZYNY SYNTETYCZNEJ W POLICACH**

Katalog najważniejszych obiektów na terenie dawnej fabryki benzyny syntetycznej w Policach

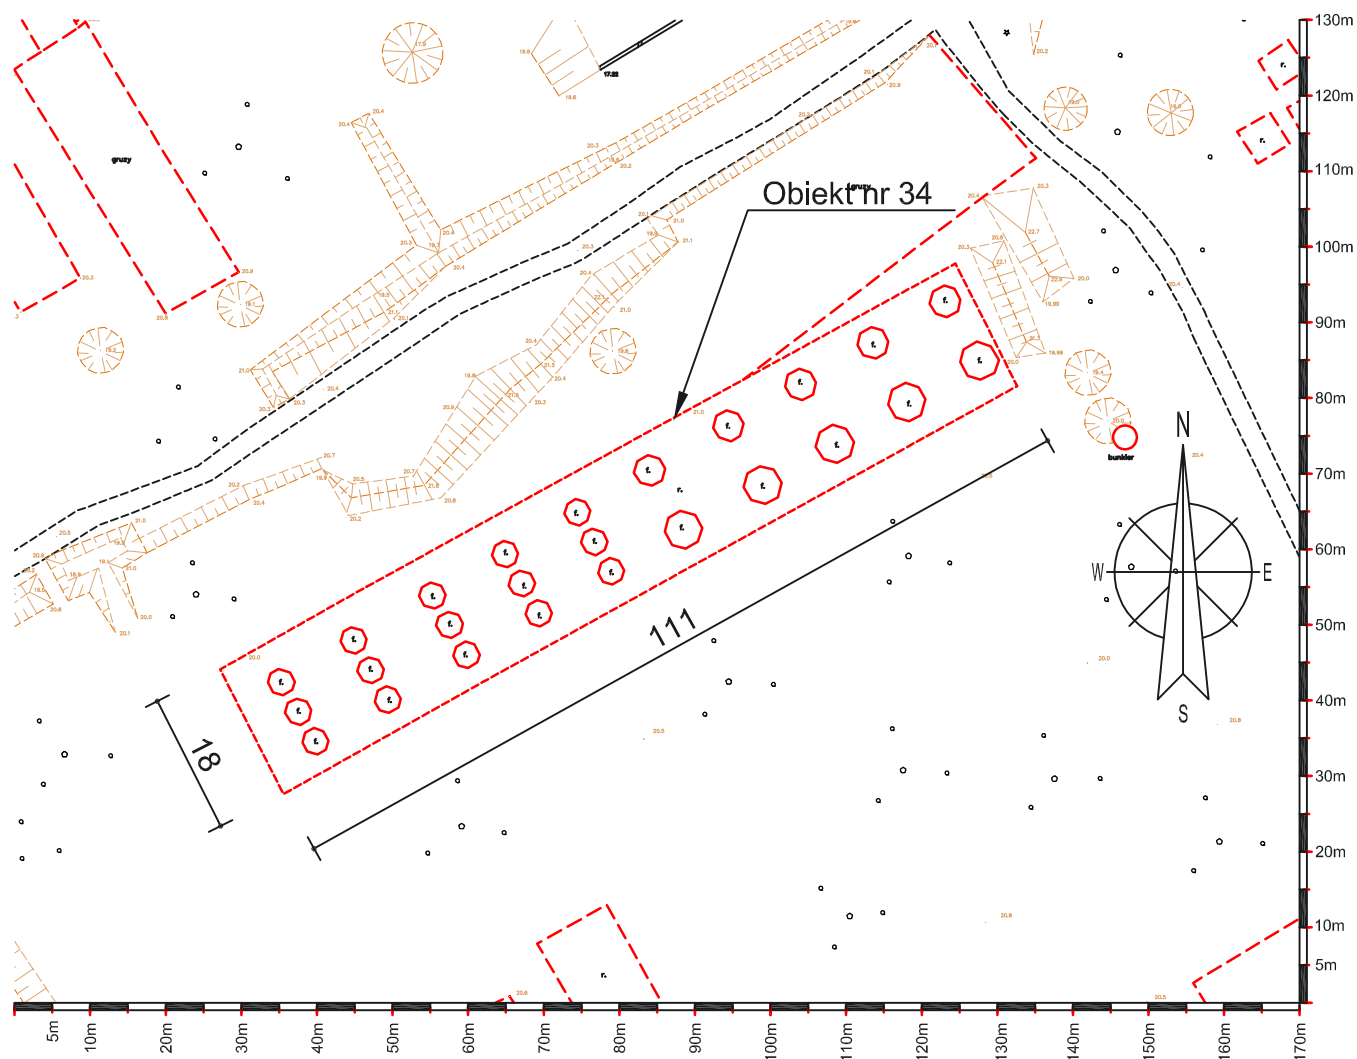
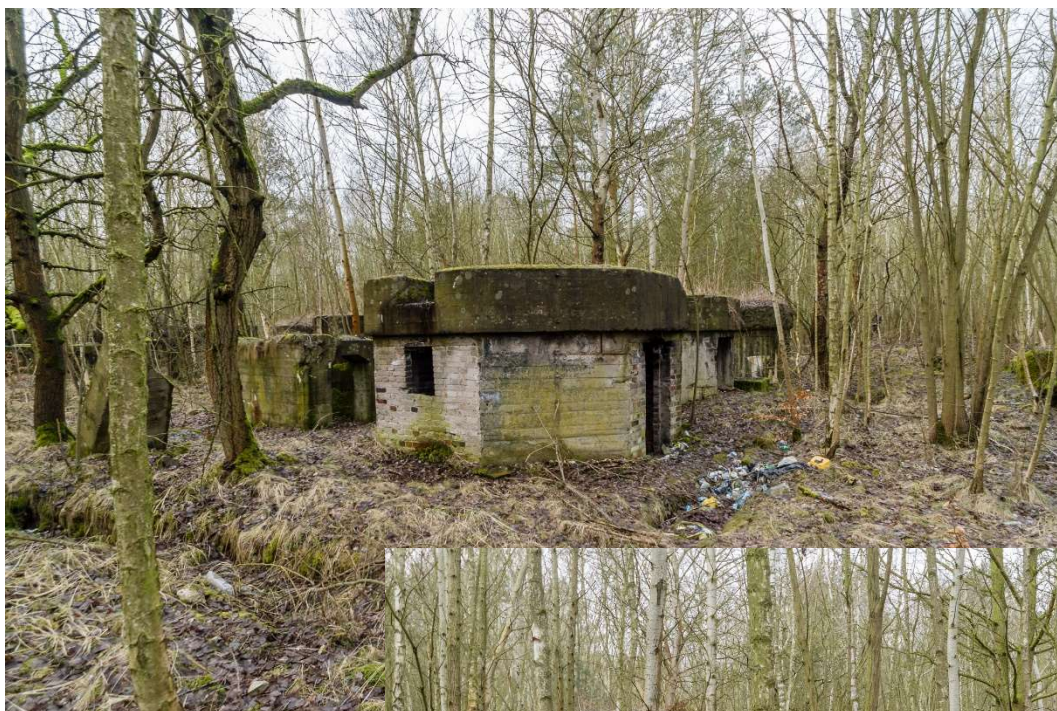
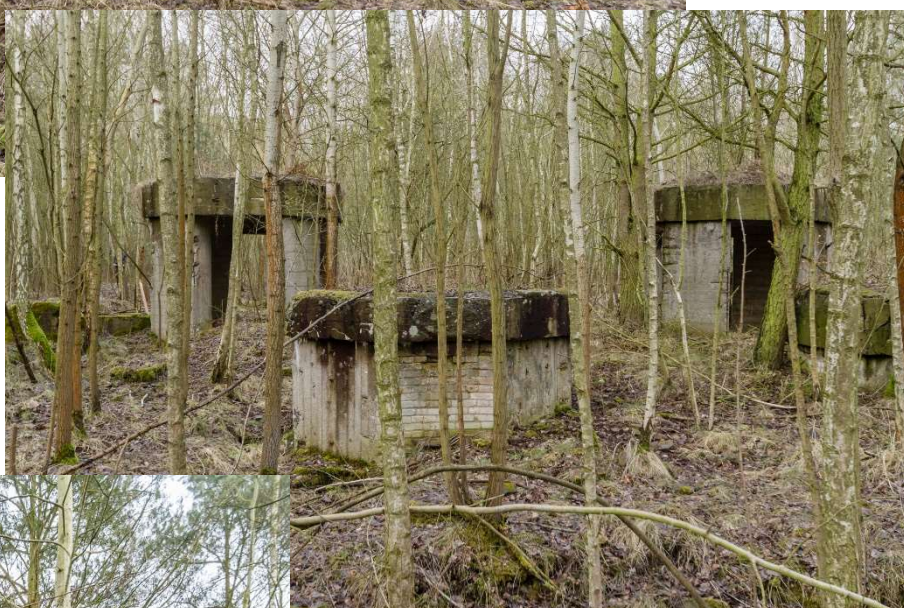
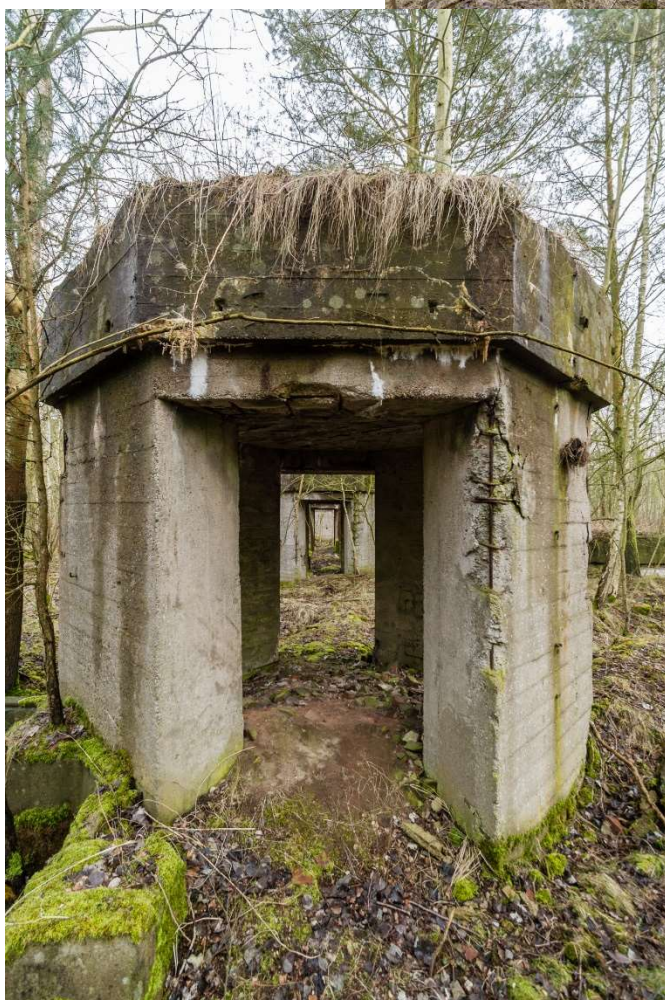
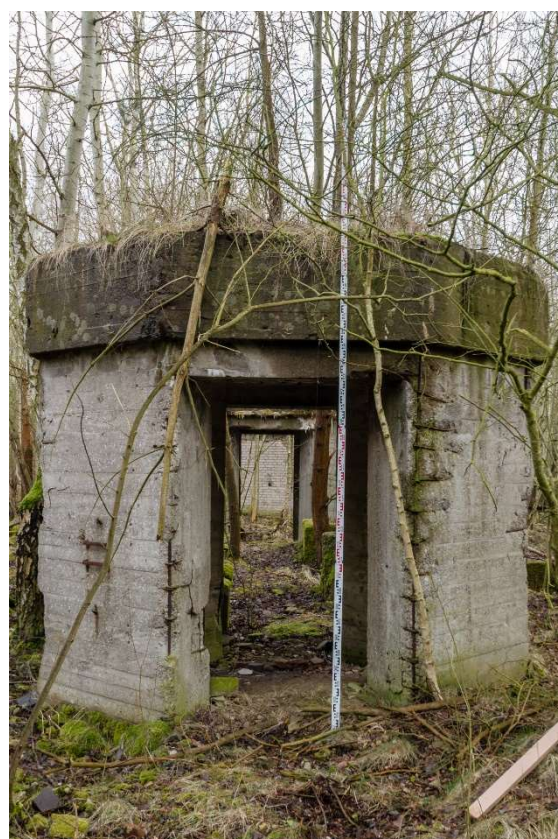
Rodzaj obiektu	fundamenty instalacji fabrycznych
Numer działki / właściciel	1973/45 / Gmina Police
Teren wg MPZP	3-SF 31 PU
Strefa ochrony konserwatorskiej	nie
Natura 2000	nie
Inne informacje	-
Stan zachowania*	x x / x x x
Ilość pomieszczeń	-
Ilość kondygnacji nadziemnych	-
Wysokość	~3.0 m
Uwagi	-

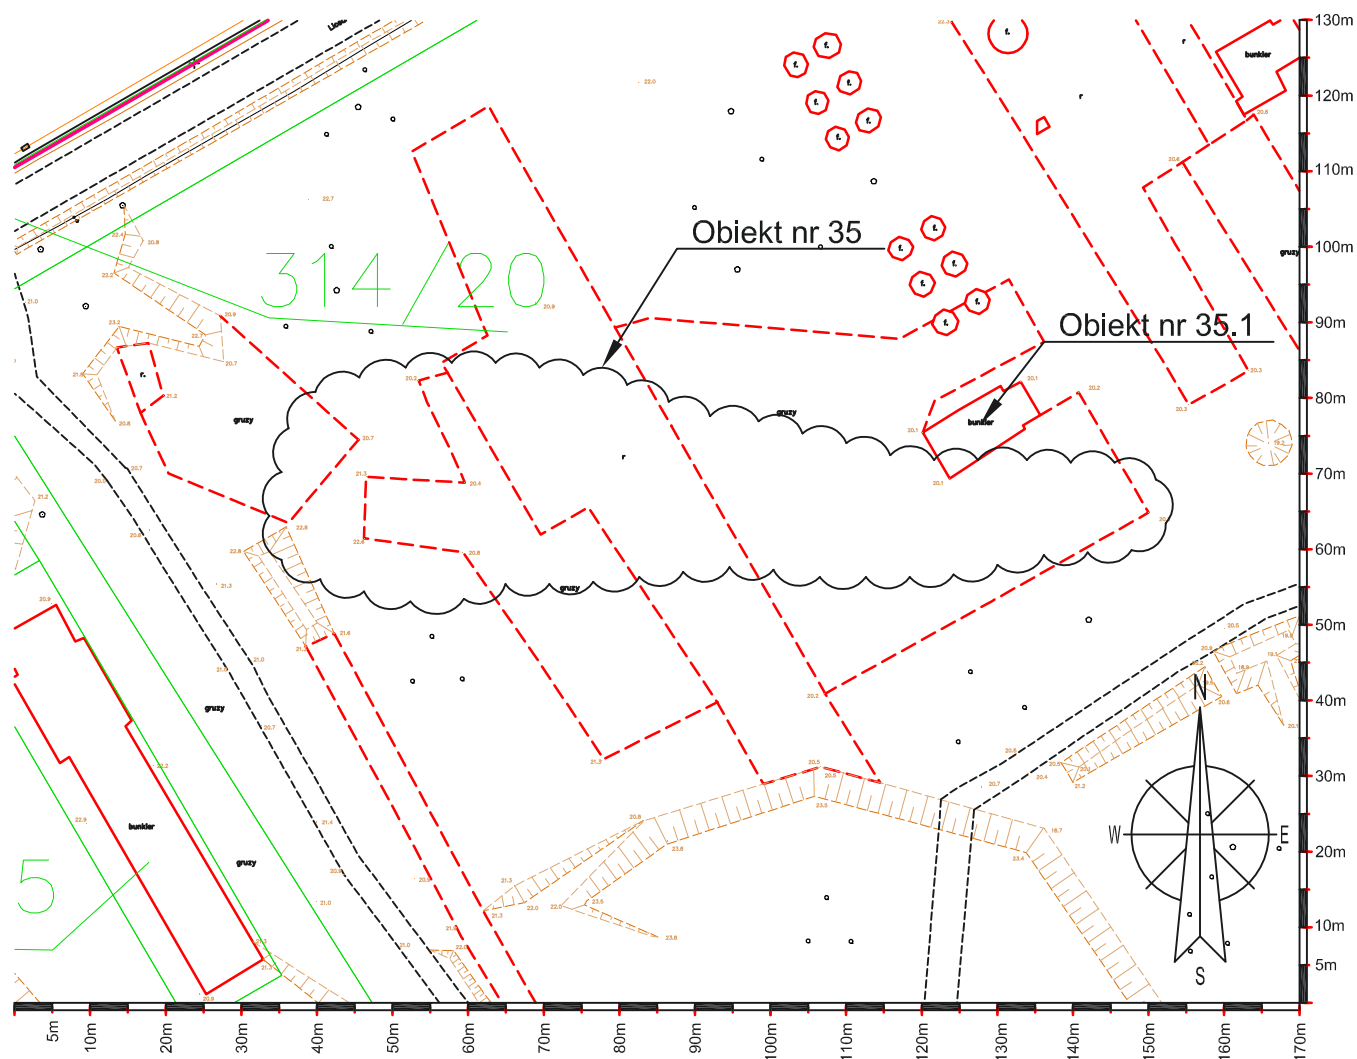
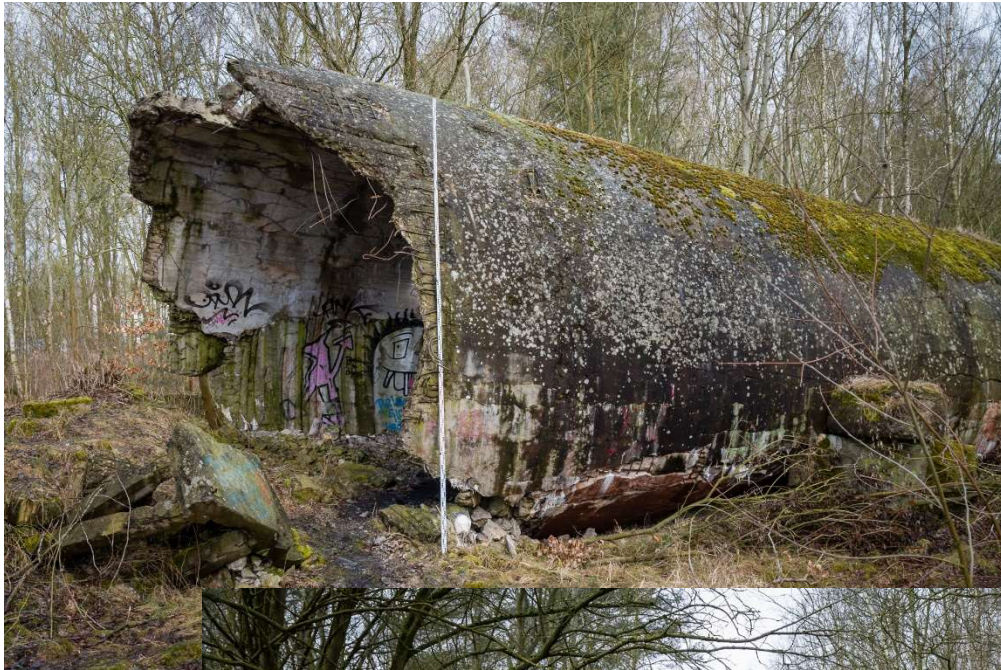
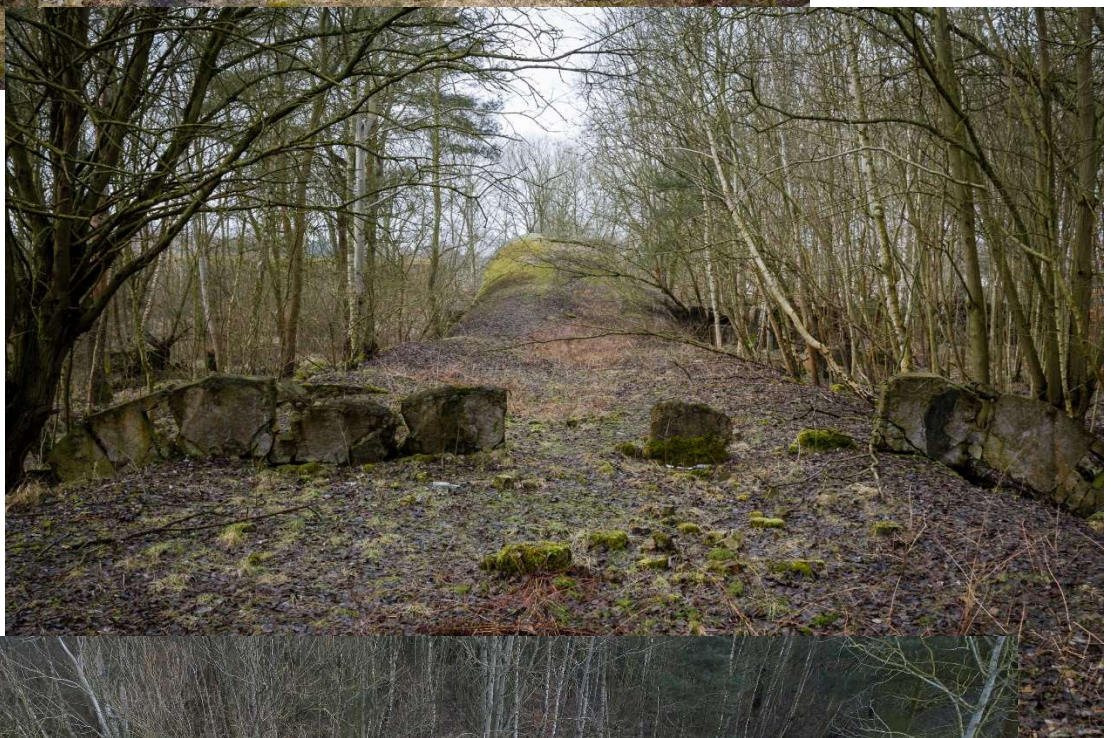
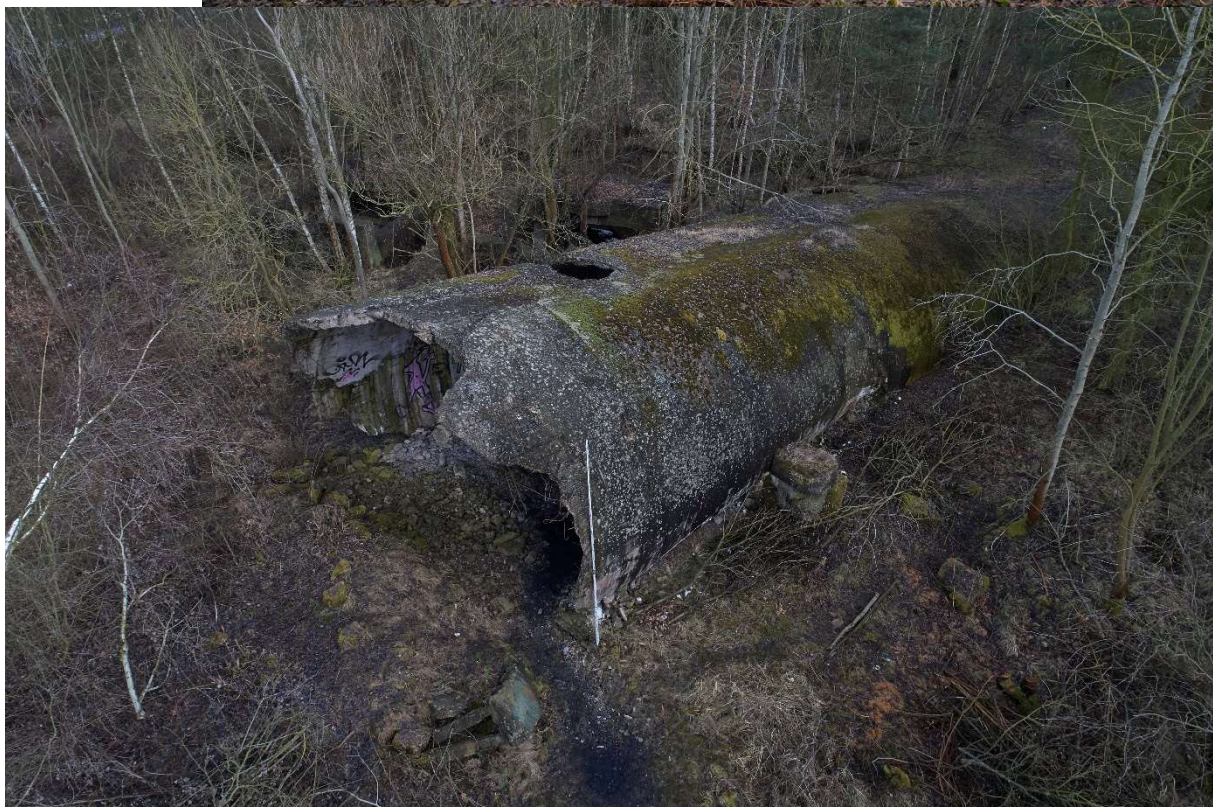
Rodzaj obiektu	ruiny komina fabrycznego
Numer działki / właściciel	1973/43 / Gmina Police
Teren wg MPZP	3-SF 30PU
Strefa ochrony konserwatorskiej	B
Natura 2000	nie
Inne informacje	-
Stan zachowania*	x x / x x x
Ilość pomieszczeń	-
Ilość kondygnacji nadziemnych	-
Wysokość	-
Uwagi	-

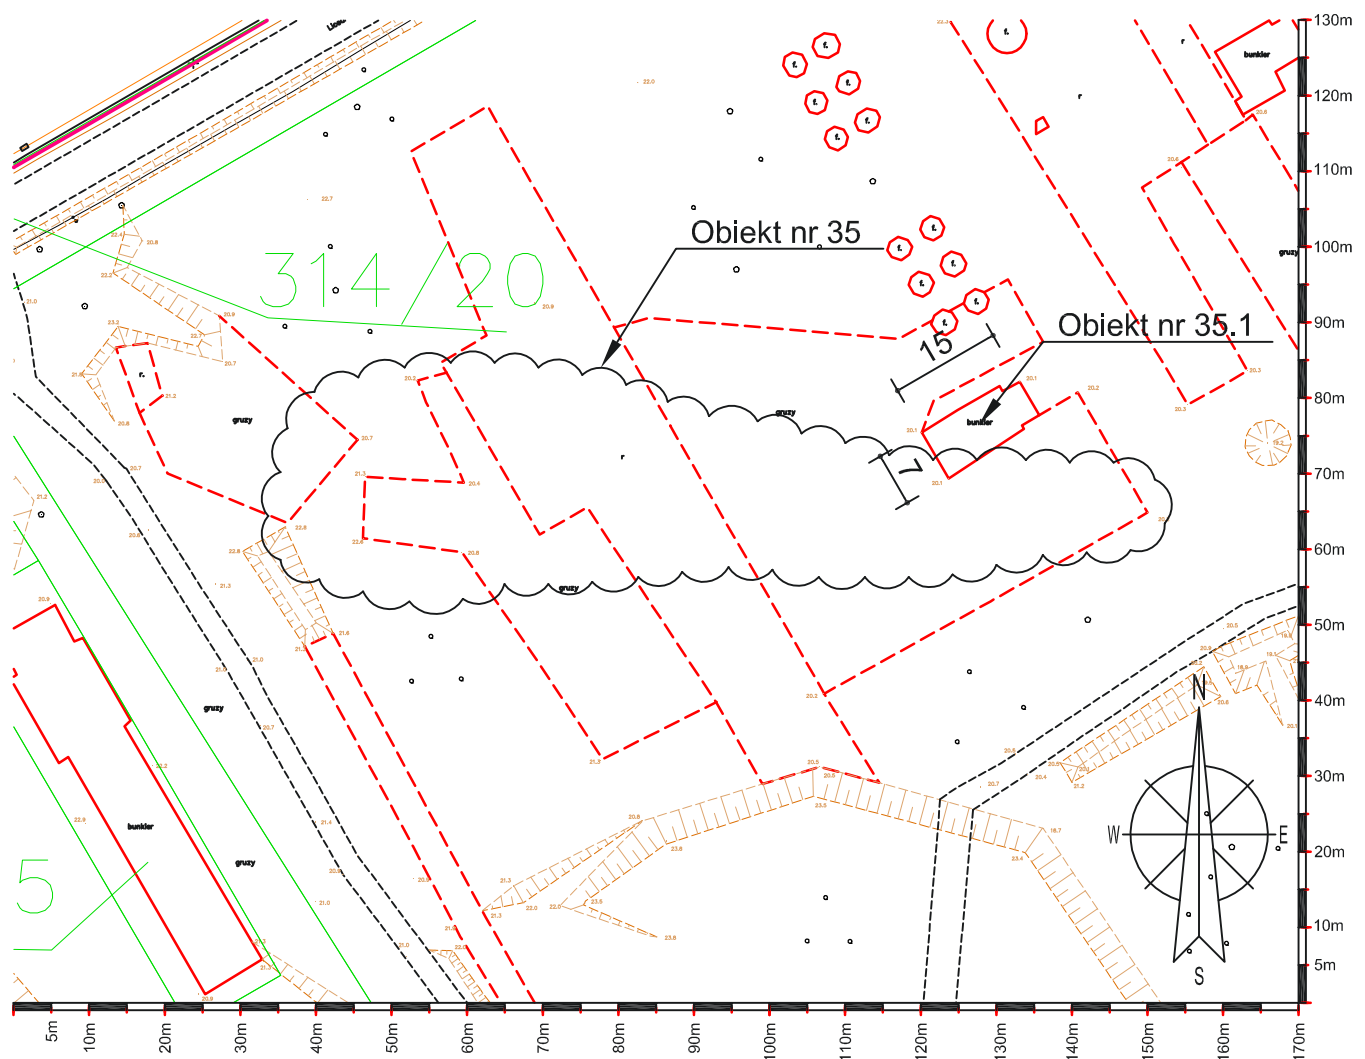
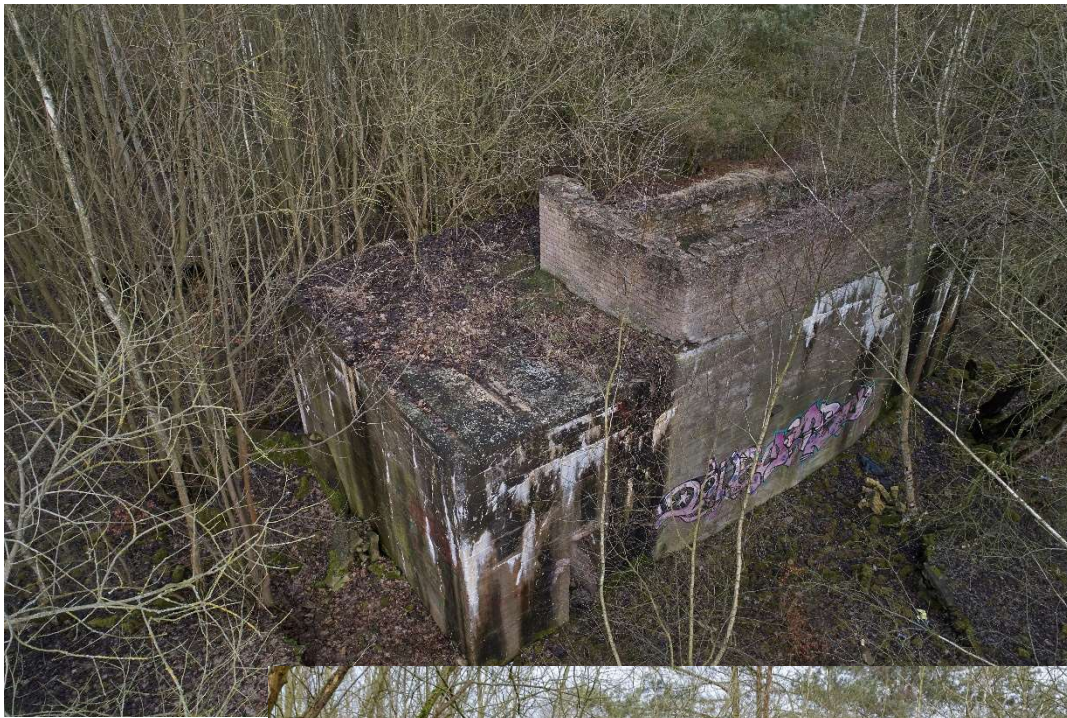
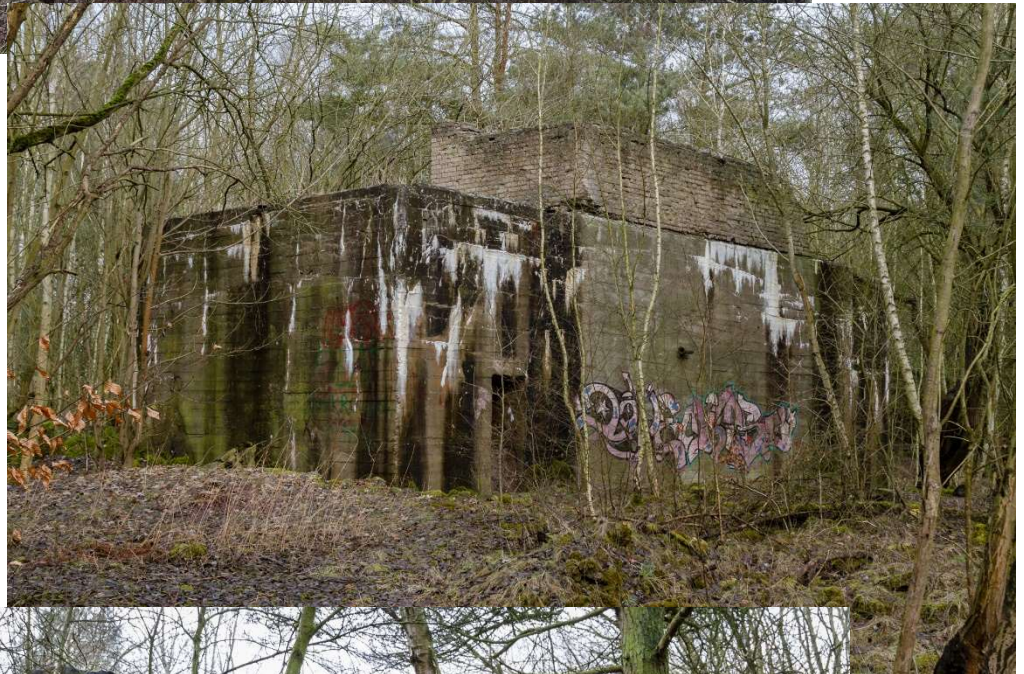
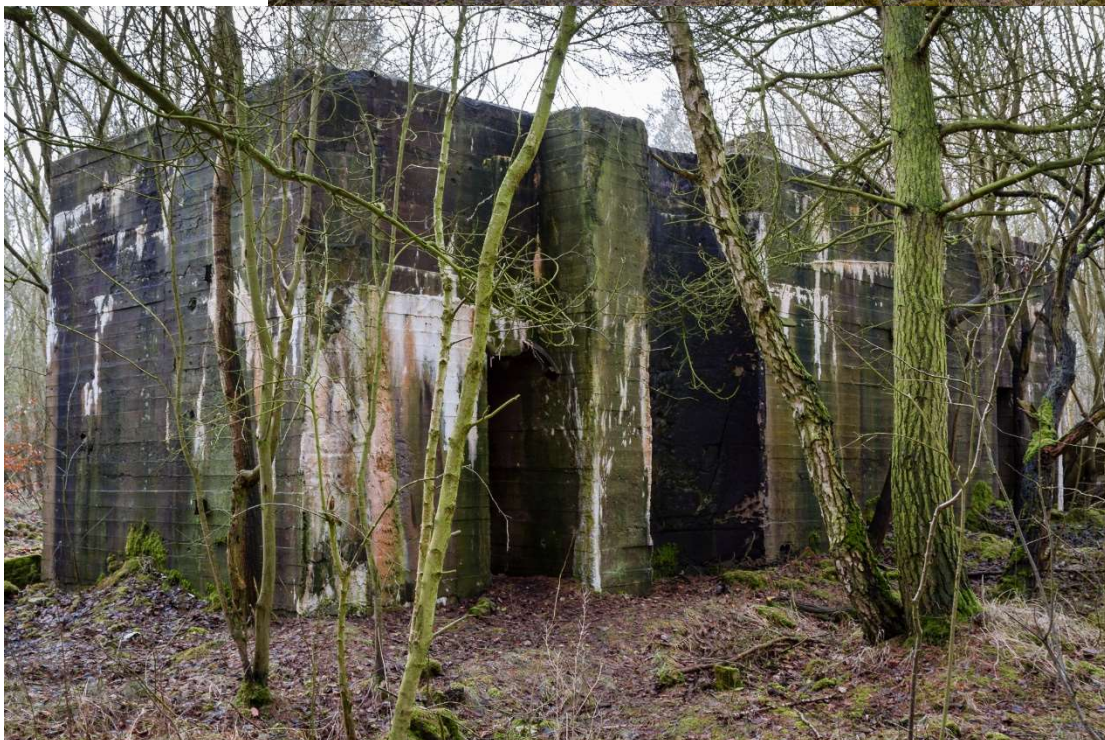
Rodzaj obiektu	schron żelbetowy naziemny
Numer działki / właściciel	1973/43 / Gmina Police
Teren wg MPZP	3-SF 30PU
Strefa ochrony konserwatorskiej	B
Natura 2000	nie
Inne informacje	-
Stan zachowania*	x x x / x x x x
Ilość pomieszczeń	-
Ilość kondygnacji nadziemnych	-
Wysokość	-
Uwagi	-

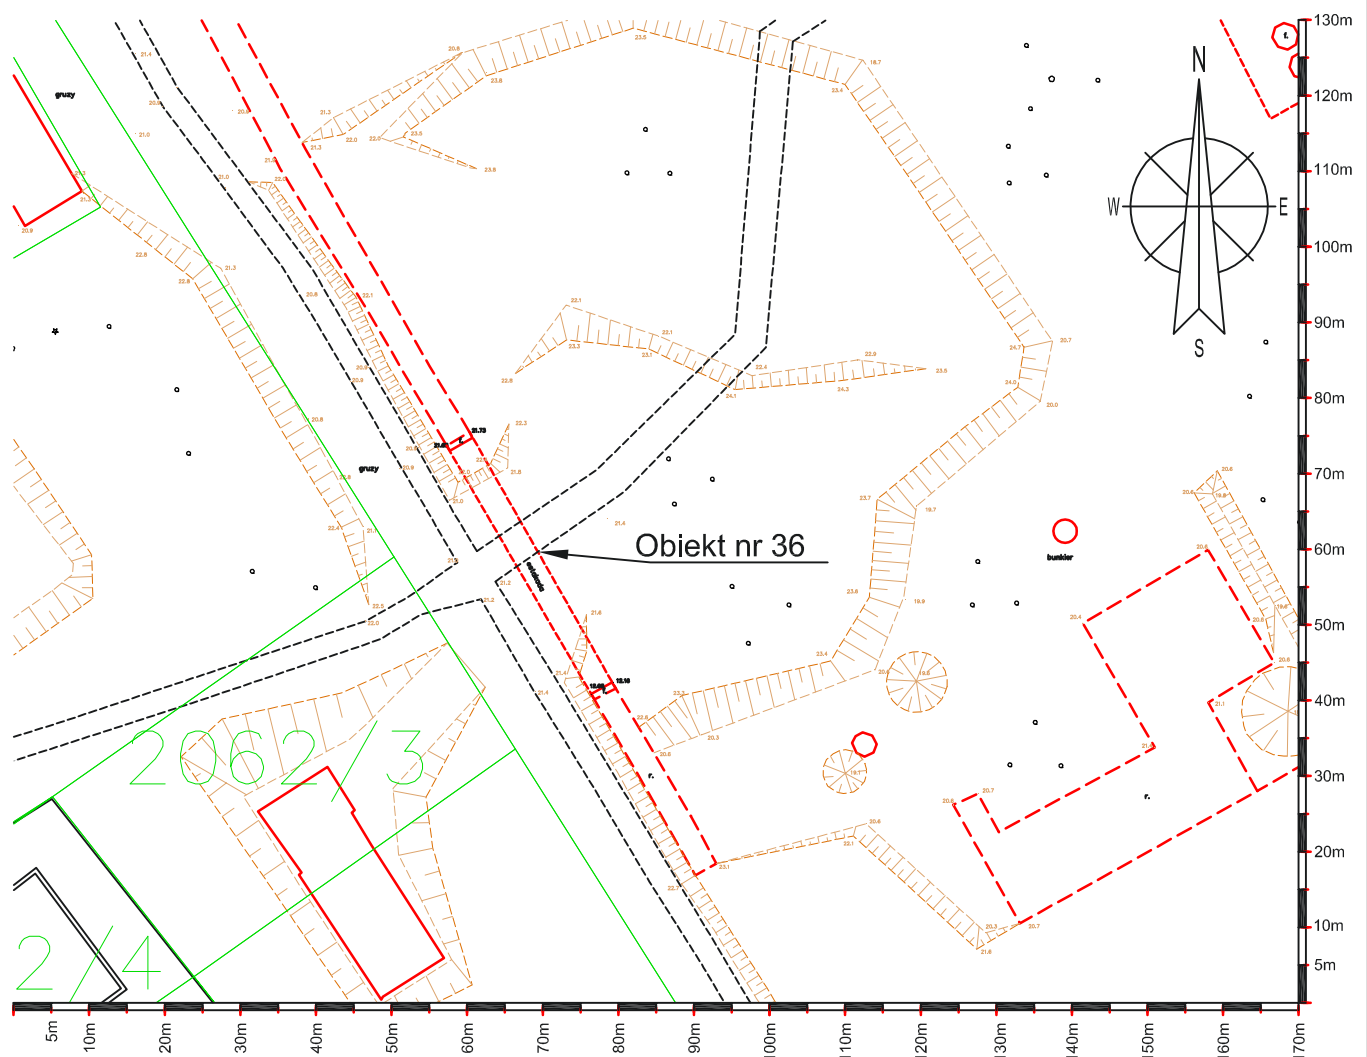
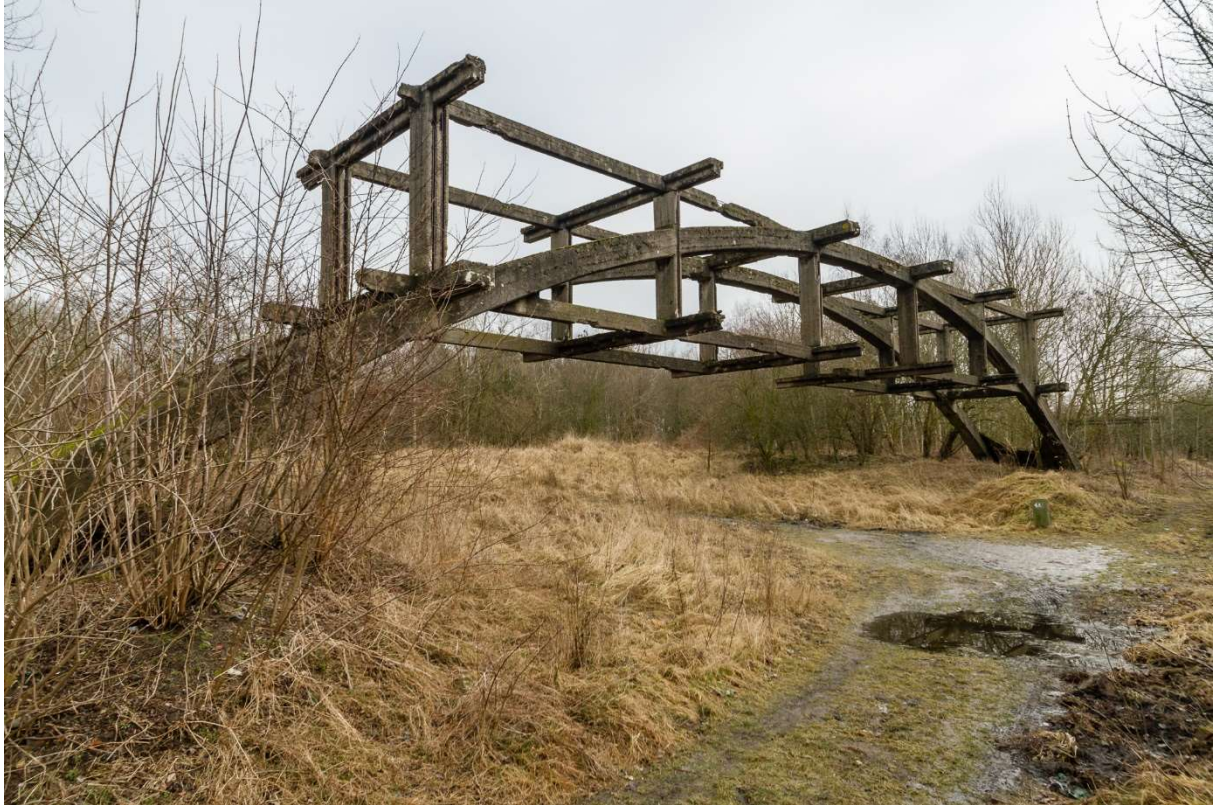
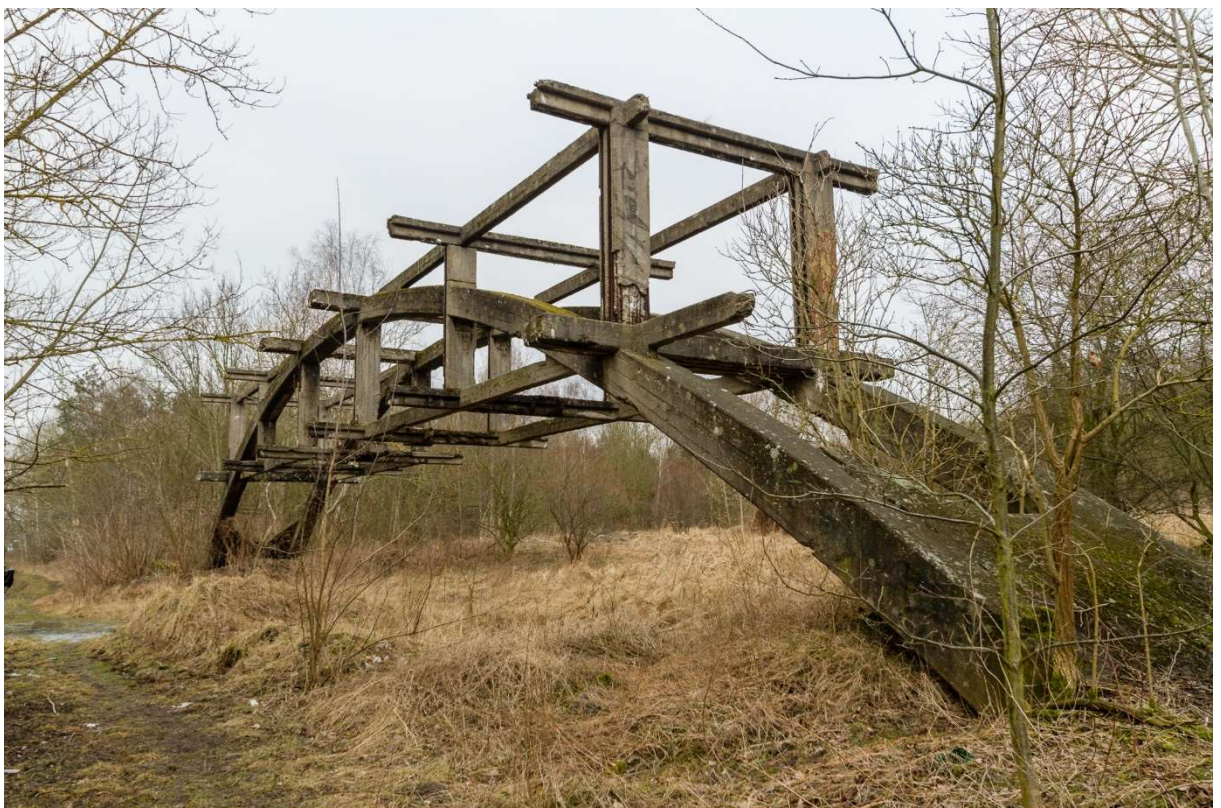
Rodzaj obiektu	żelbetowy szkielet podstawy instalacji / 'brama'
Numer działki / właściciel	1973/44 / Gmina Police (do sprawdzenia)
Teren wg MPZP	3-SF 3-16 KDD
Strefa ochrony konserwatorskiej	nie
Natura 2000	nie
Inne informacje	-
Stan zachowania*	x x / x x x
Ilość pomieszczeń	-
Ilość kondygnacji nadziemnych	-
Wysokość	-
Uwagi	-

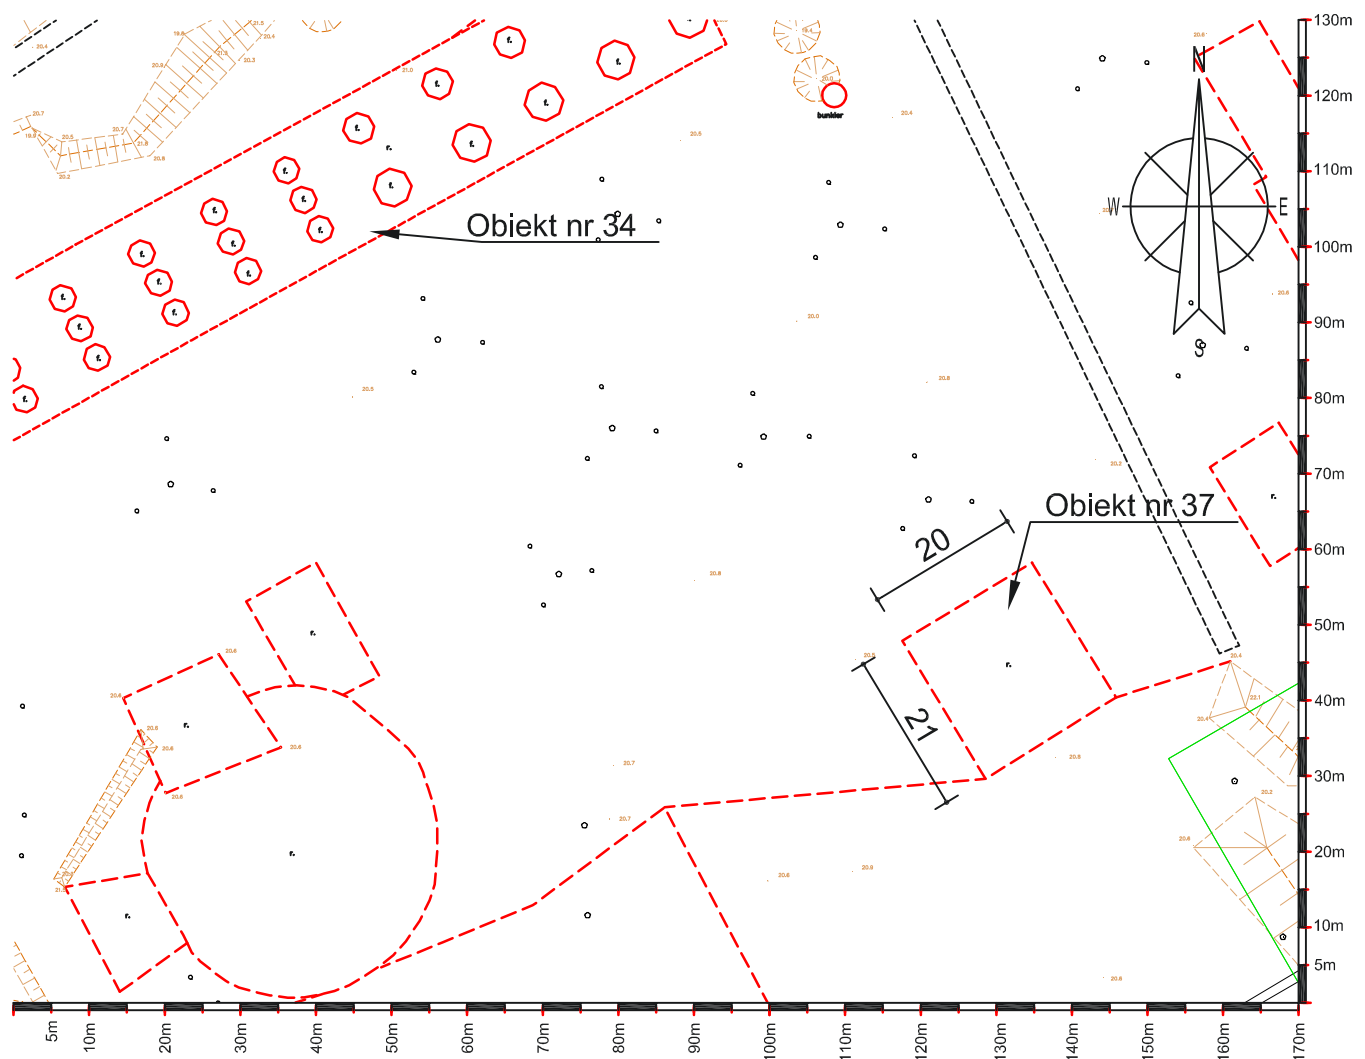
Skala 1:1000, wymiary orientacyjne w metrach

Rodzaj obiektu	ruiny budynku z pomieszczeniami podziemnymi
Numer działki / właściciel	1973/45 / Gmina Police
Teren wg MPZP	3-SF 31 PU
Strefa ochrony konserwatorskiej	nie
Natura 2000	nie
Inne informacje	-
Stan zachowania*	x x / x x x
Ilość pomieszczeń	-
Ilość kondygnacji nadziemnych	-
Wysokość	-
Uwagi	po budynku pozostał szkielet, podziemia zachowane w całości (3 pomieszczenia)

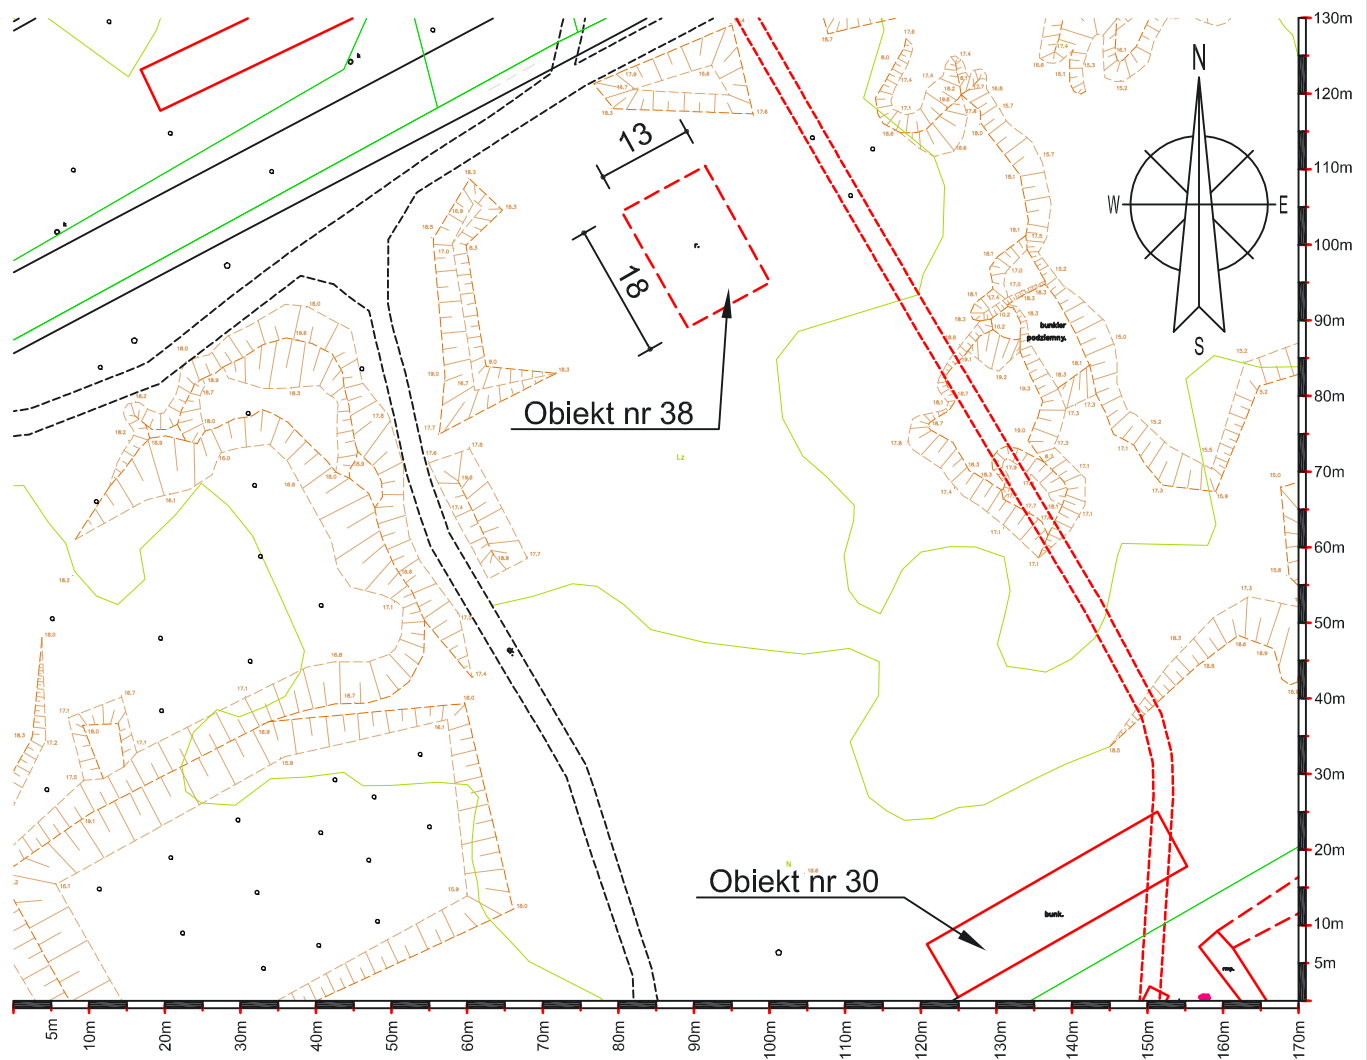
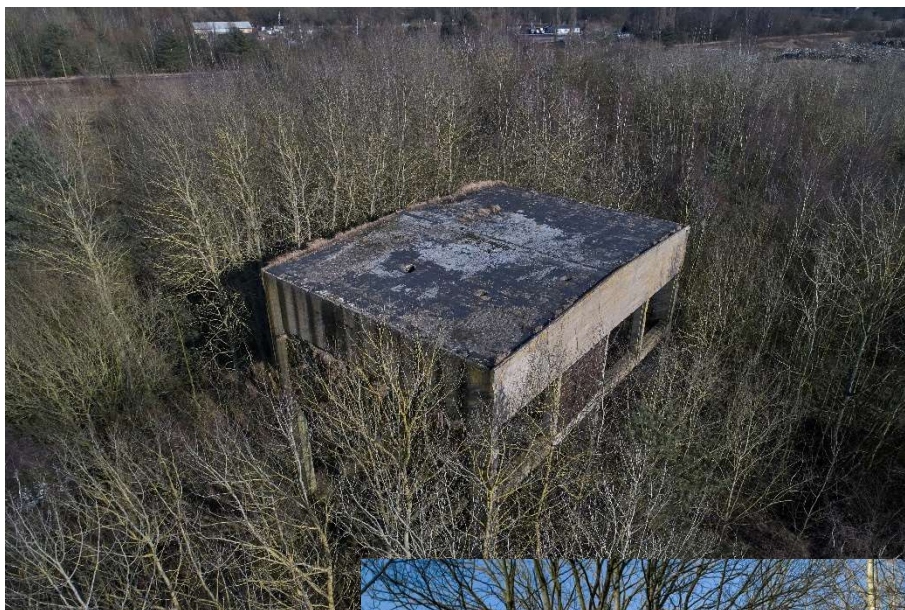
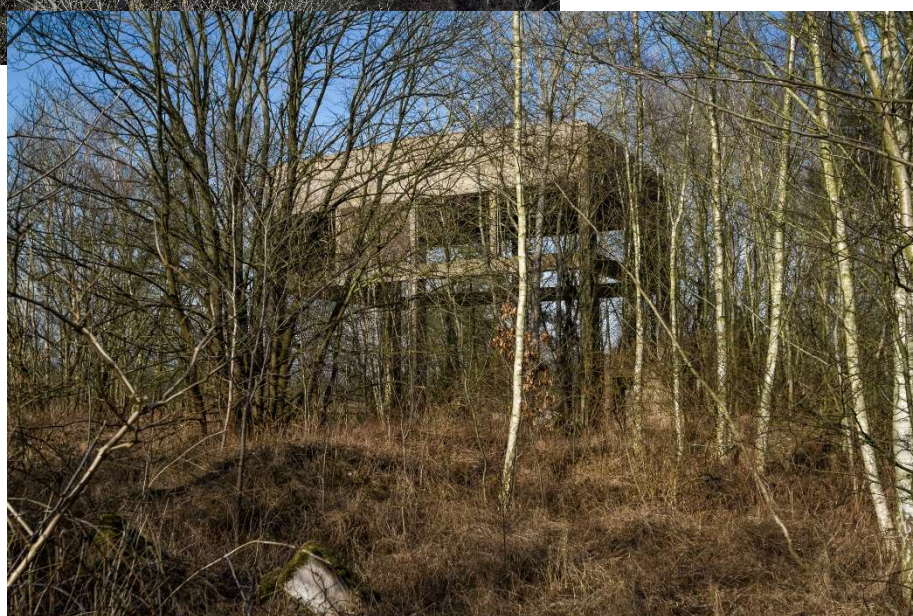
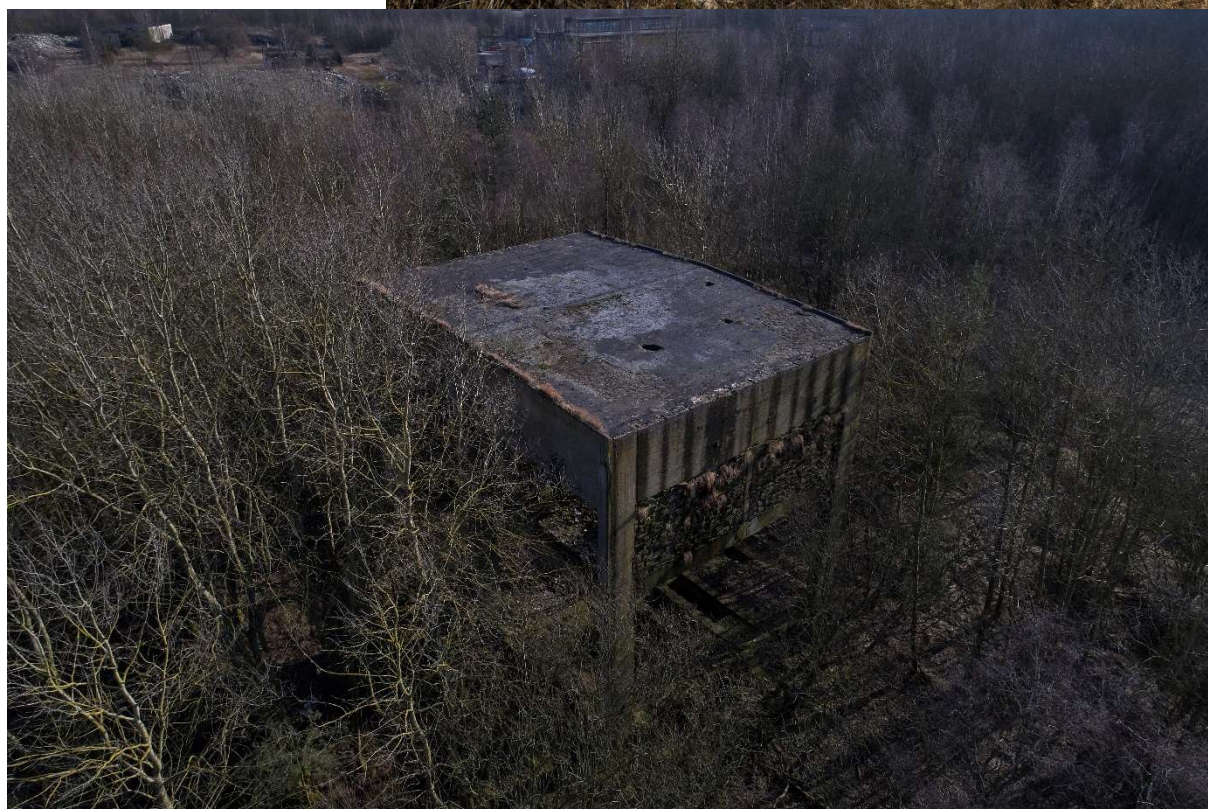
Rodzaj obiektu	ruiny budynku (trafostacji?)
Numer działki / właściciel	1973/45 / Gmina Police
Teren wg MPZP	3-SF 47 ZKE, U
Strefa ochrony konserwatorskiej	B
Natura 2000	tak
Inne informacje	-
Stan zachowania*	x / x x / x x x
Ilość pomieszczeń	-
Ilość kondygnacji nadziemnych	-
Wysokość	-
Uwagi	-
