ZAŁĄCZNIK NR 2

**OGÓLNEGO PROGRAMU FUNKCJONALNO-UŻYTKOWEGO
OKREŚLAJĄCEGO KIERUNKI DZIAŁAŃ I ROZWOJU DLA PROJEKTU AKTYWIZACJI TERENU DAWNEJ
FABRYKI BENZYNY SYNTETYCZNEJ W POLICACH**

Katalog najważniejszych obiektów na terenie dawnej fabryki benzyny syntetycznej w Policach

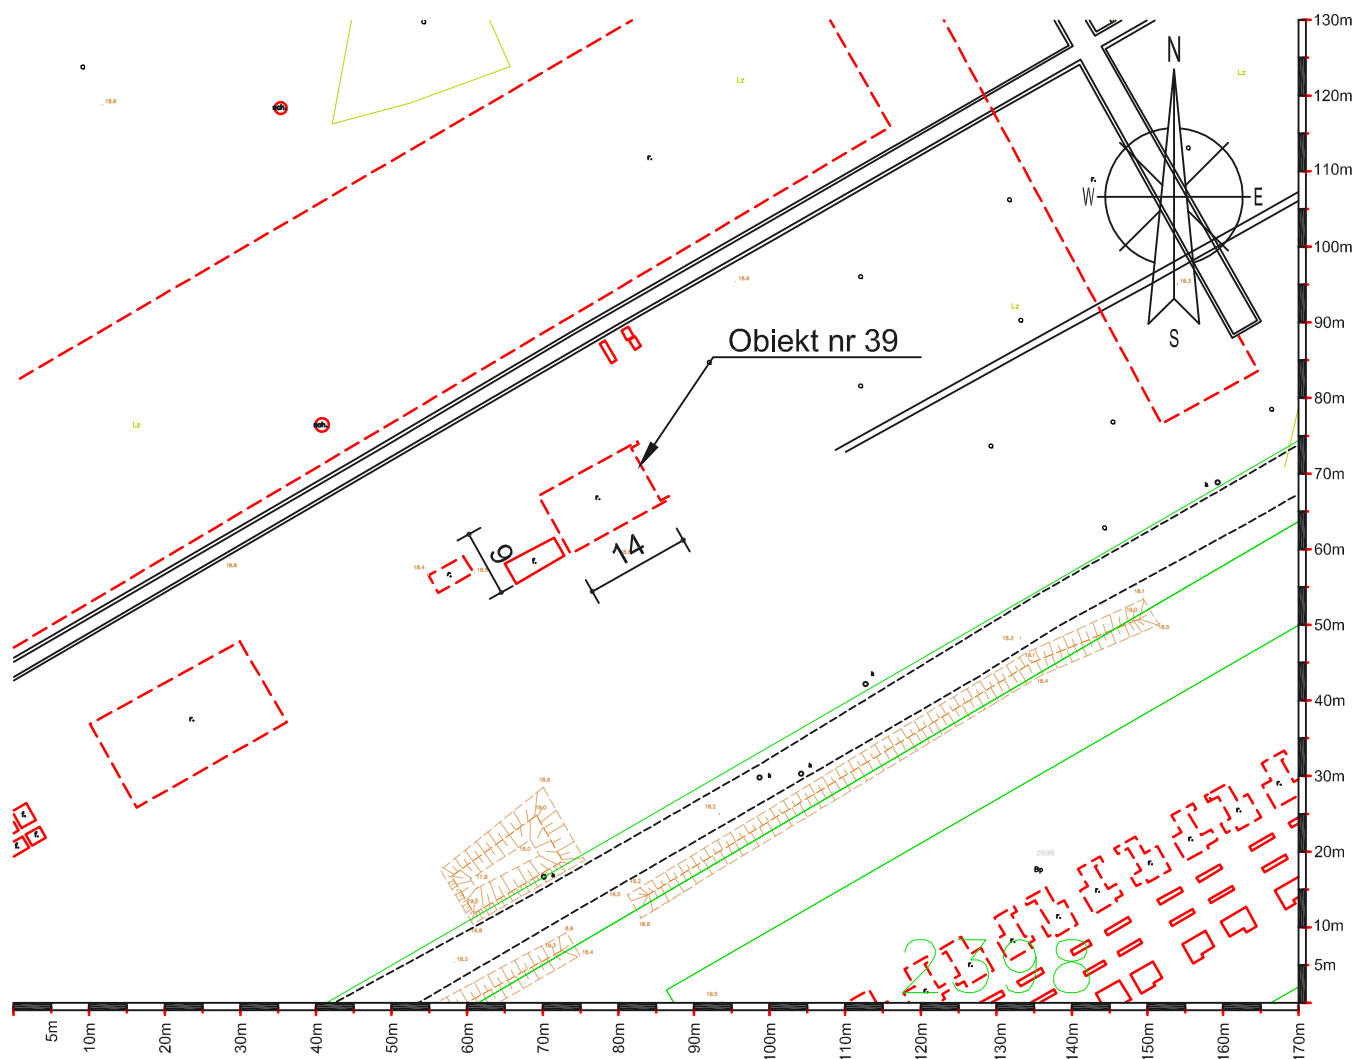
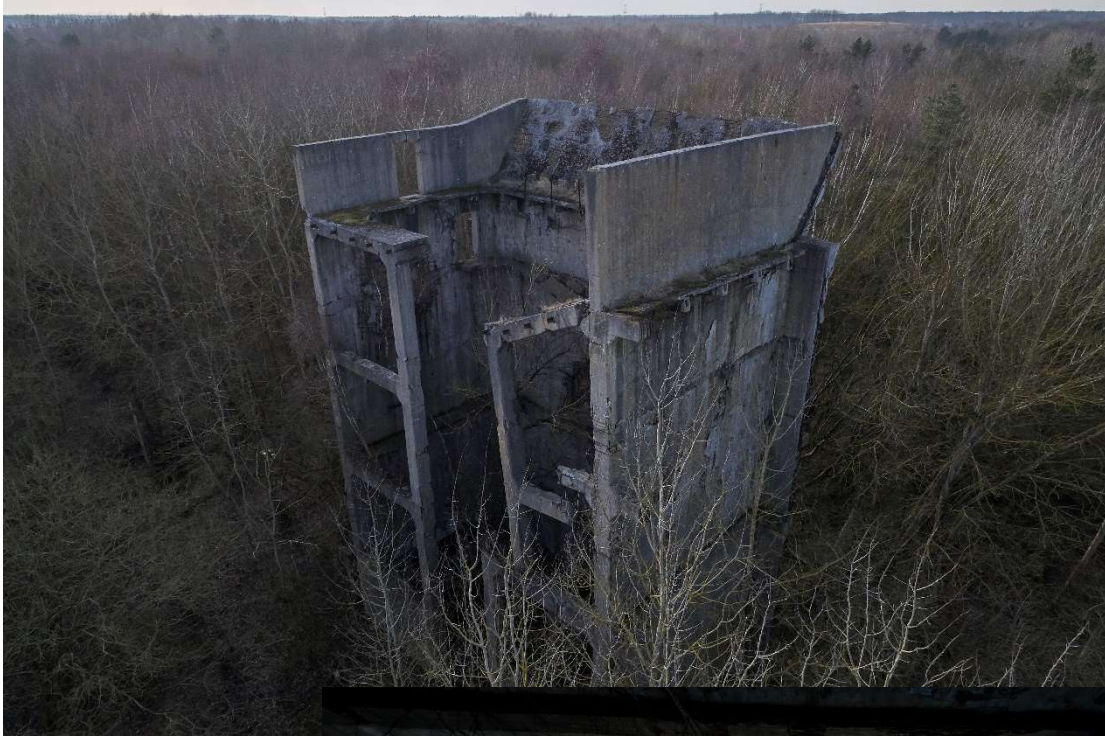
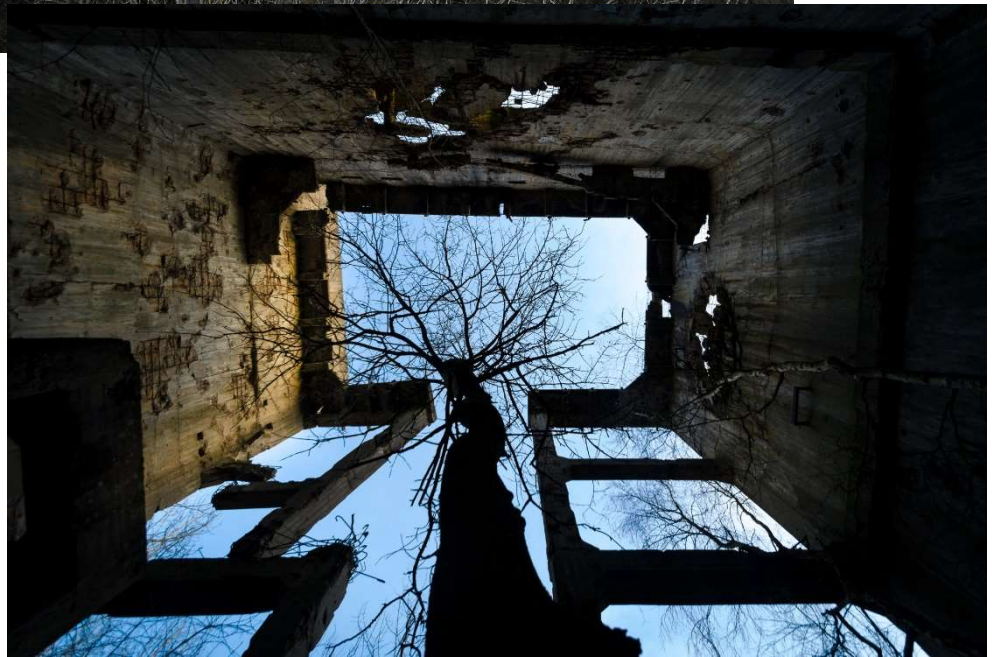
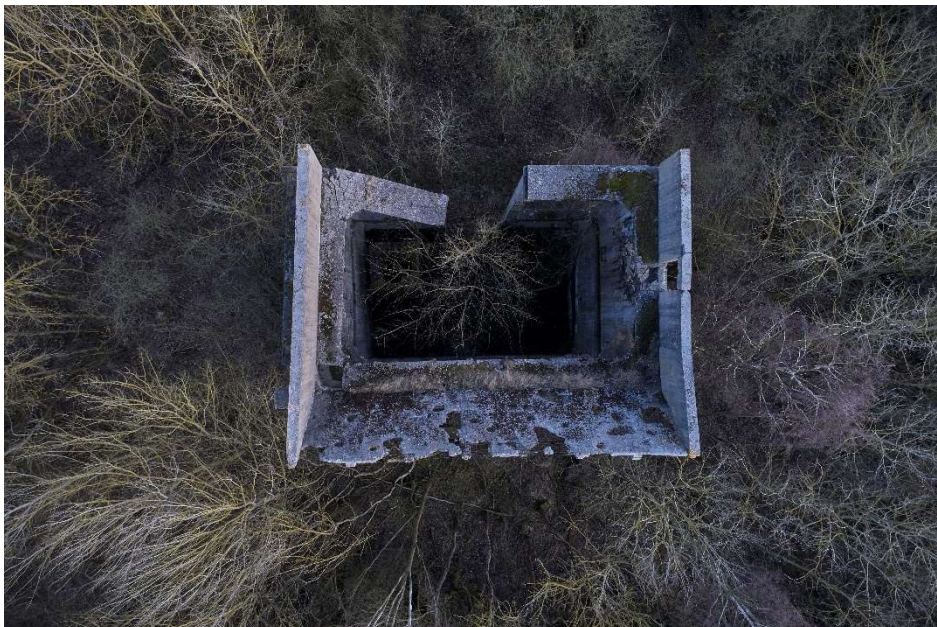
Rodzaj obiektu	ruina budynku osłonowego silosu
Numer działki / właściciel	314/59 / Infracort
Teren wg MPZP	3-SF 47 ZKE,U
Strefa ochrony konserwatorskiej	A
Natura 2000	tak
Inne informacje	-
Stan zachowania*	x / x x
Ilość pomieszczeń	-
Ilość kondygnacji nadziemnych	-
Wysokość	~ m
Uwagi	zachowane jedynie trzy wysokie ściany osłonowe budynku i fragmenty szkieletu czwarterj; grozi zawaleniem / spadające elementy konstrukcji

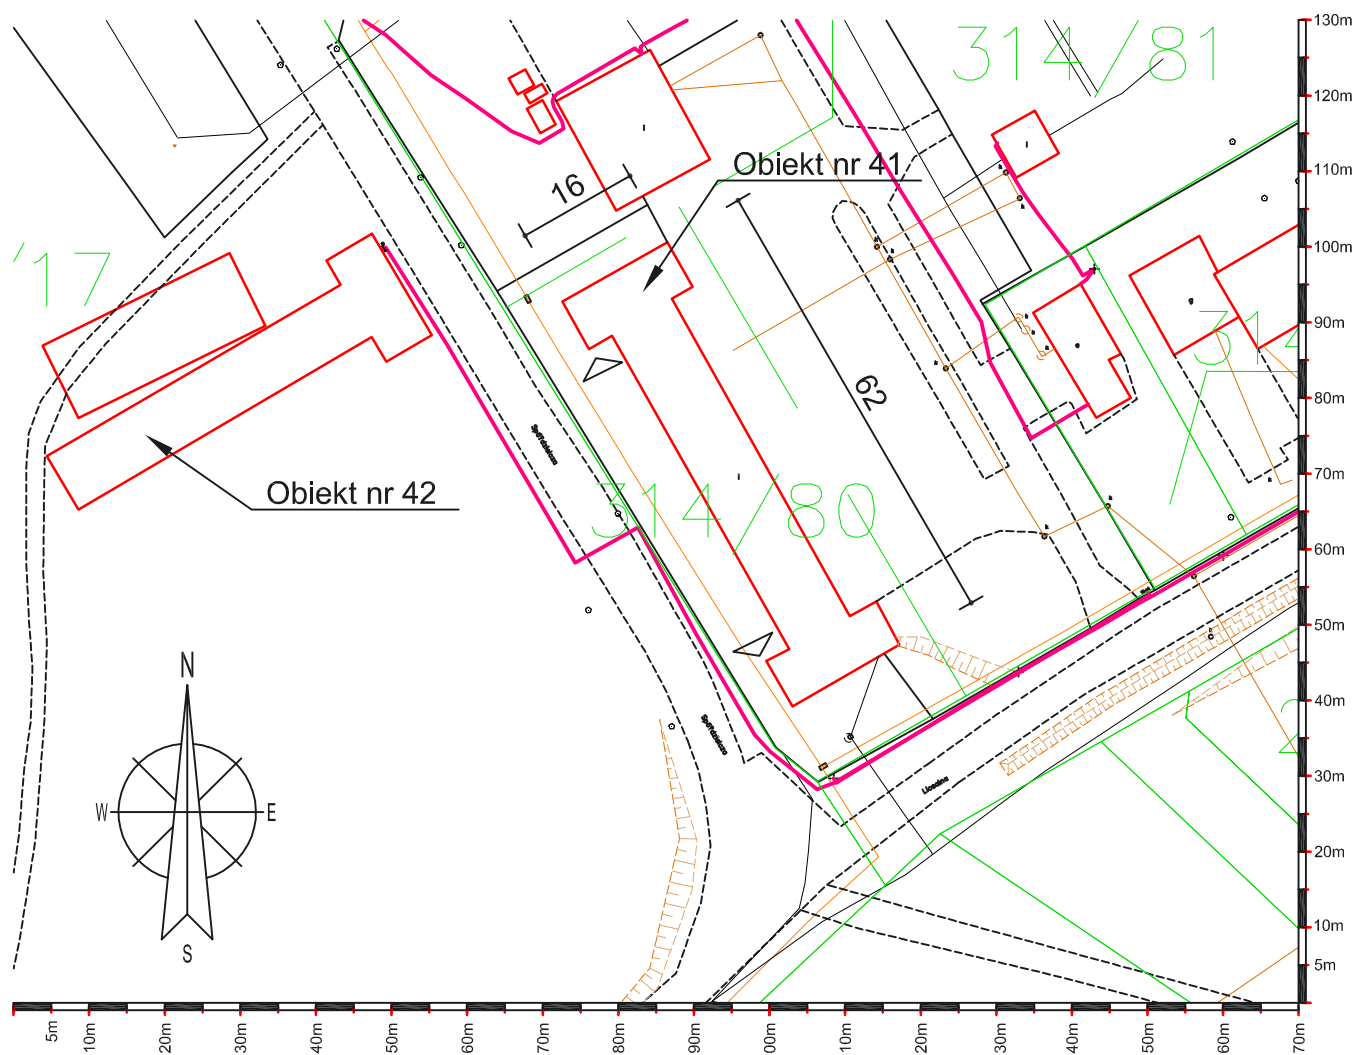
Rodzaj obiektu	schron żelbetowy naziemny - muzeum 'SKARB'
Numer działki / właściciel	314/80 / właściciel prywatny
Teren wg MPZP	3-SF 23 P
Strefa ochrony konserwatorskiej	B
Natura 2000	nie
Inne informacje	-
Stan zachowania*	x x x x x
Ilość pomieszczeń	-
Ilość kondygnacji nadziemnych	1
Wysokość	~5 m
Uwagi	schron zaadaptowany na potrzeby muzeum Stowarzyszenia Ziemi Polickiej 'Skarb'

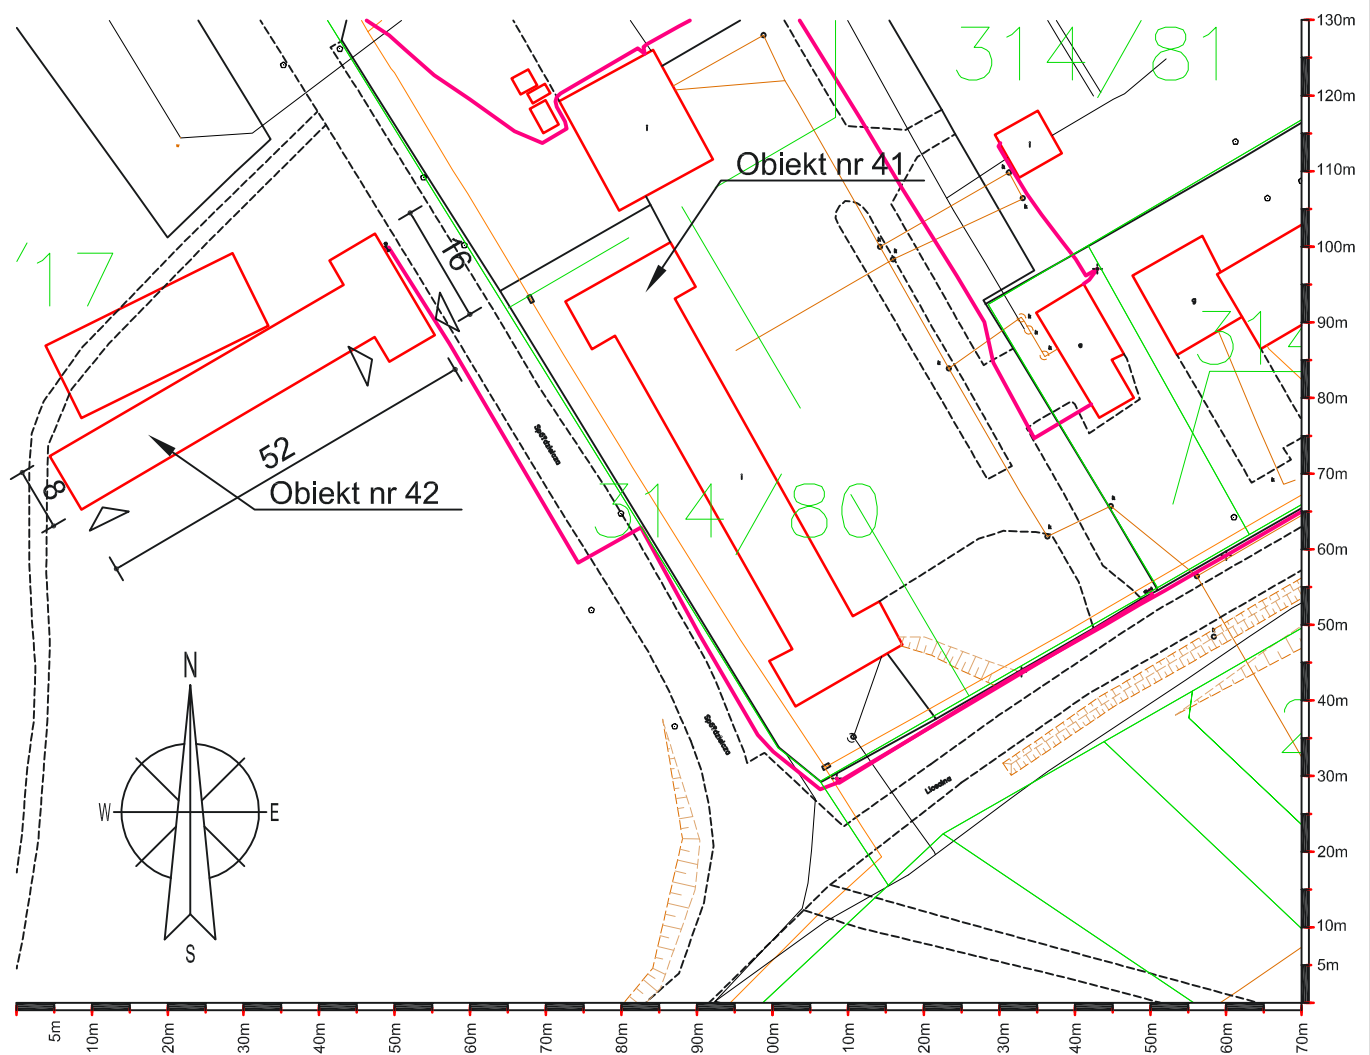
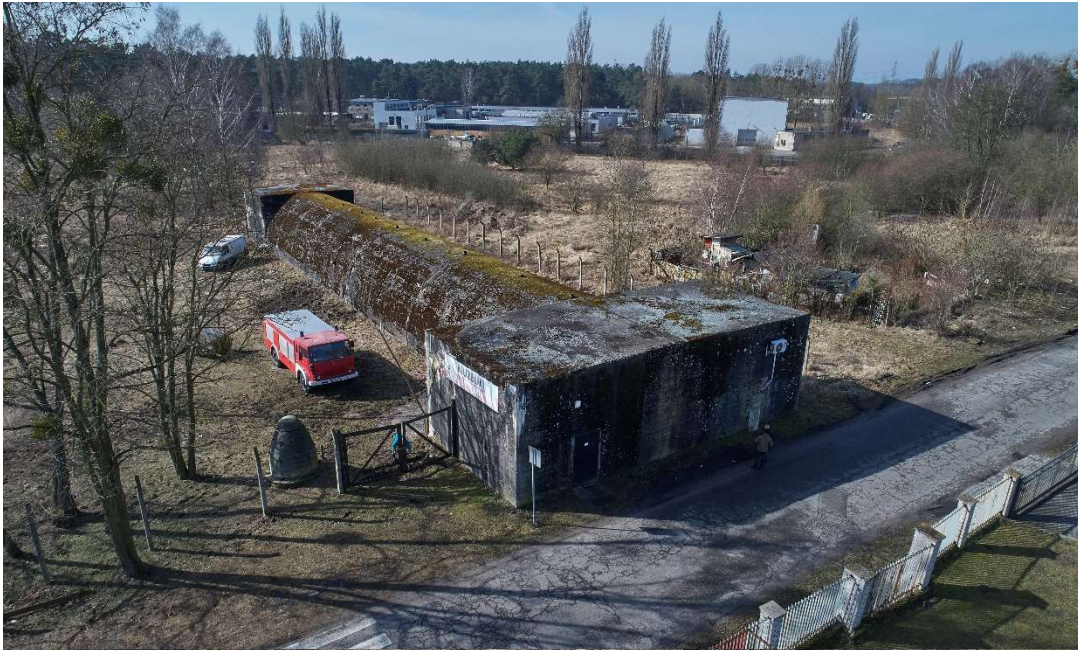
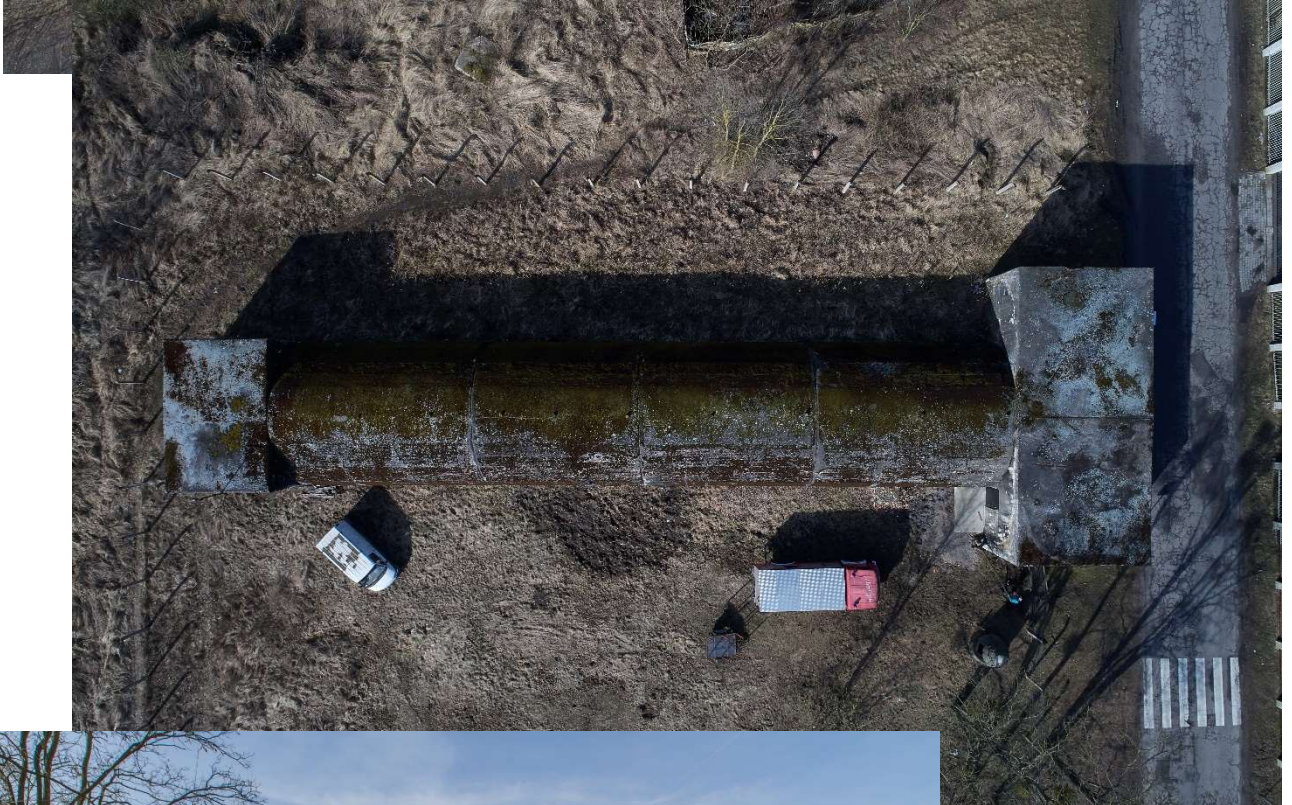
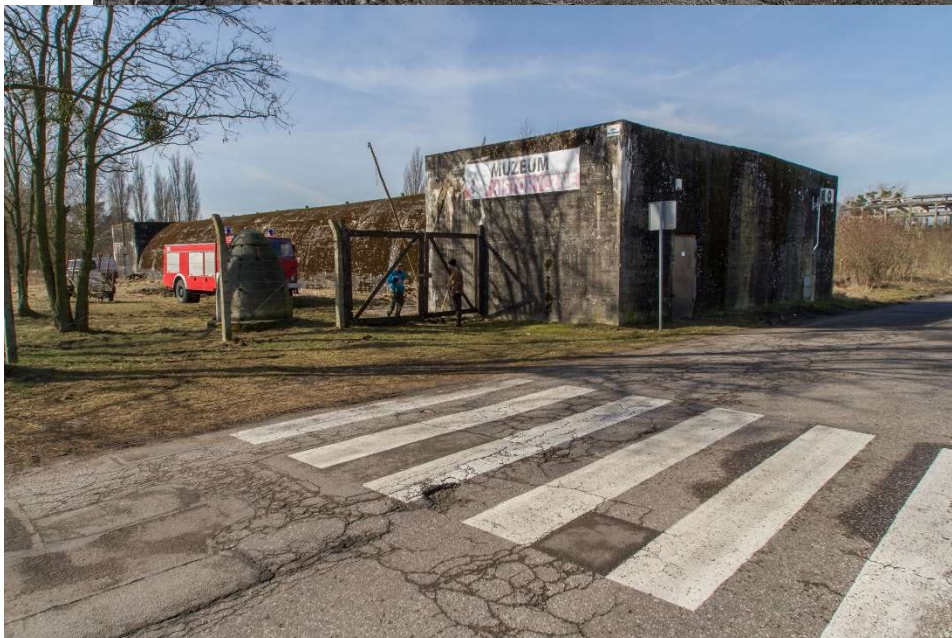
Rodzaj obiektu	schron żelbetowy naziemny - muzeum 'SKARB'
Numer działki / właściciel	314/88 / Gmina Police
Teren wg MPZP	3-SF 67 PU
Strefa ochrony konserwatorskiej	B
Natura 2000	nie
Inne informacje	-
Stan zachowania*	x x x x x
Ilość pomieszczeń	-
Ilość kondygnacji nadziemnych	1
Wysokość	~5 m
Uwagi	schron zaadaptowany na potrzeby muzeum Stowarzyszenia Ziemi Polickiej 'Skarb'

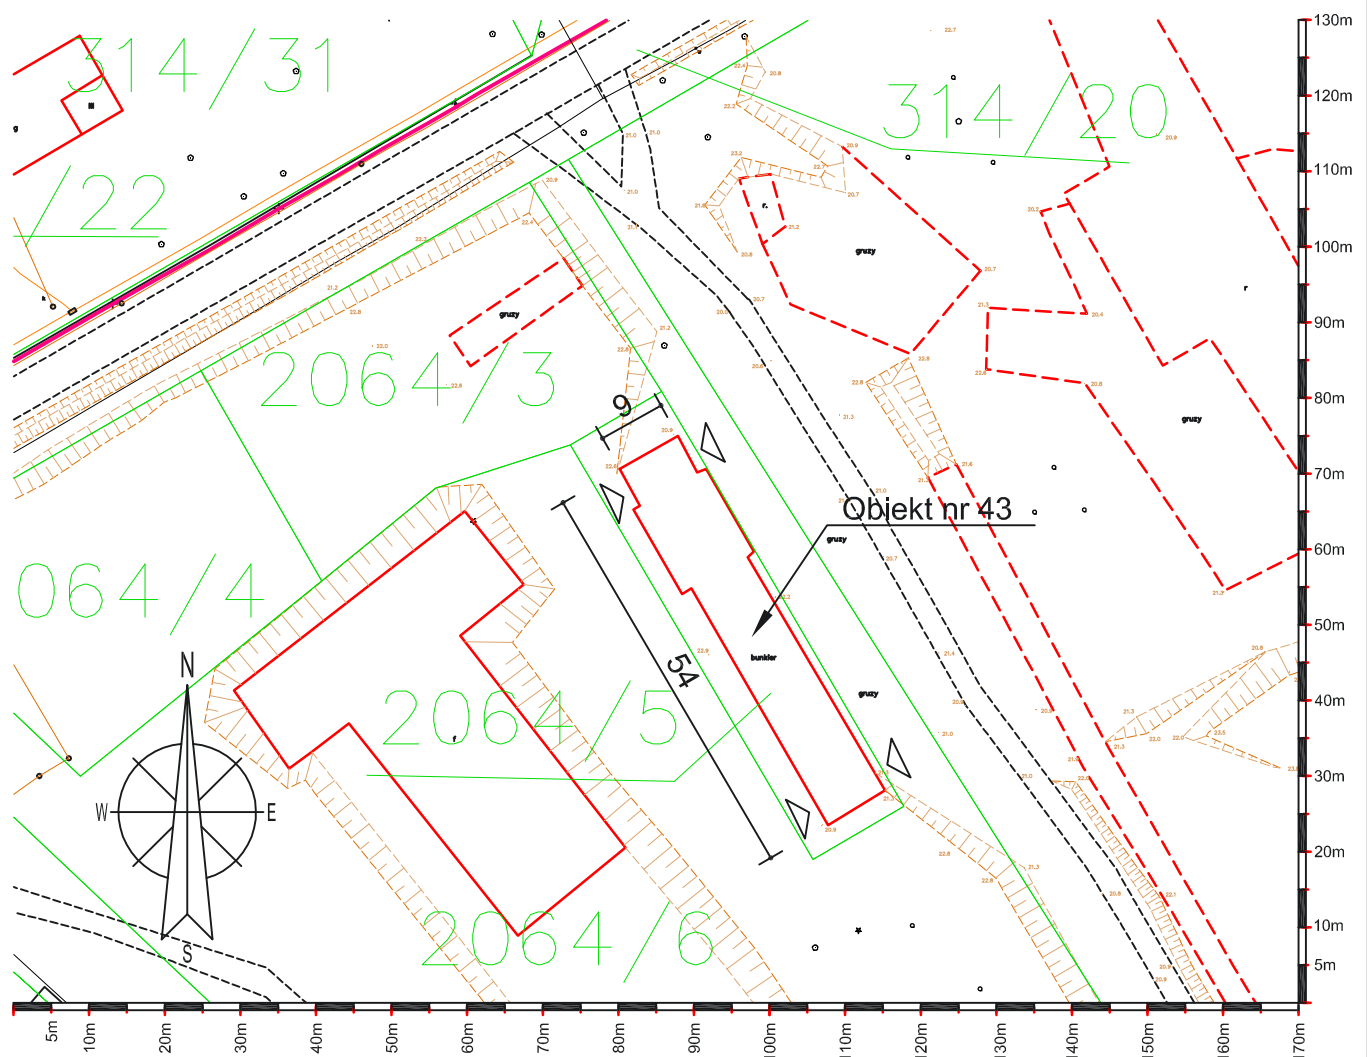
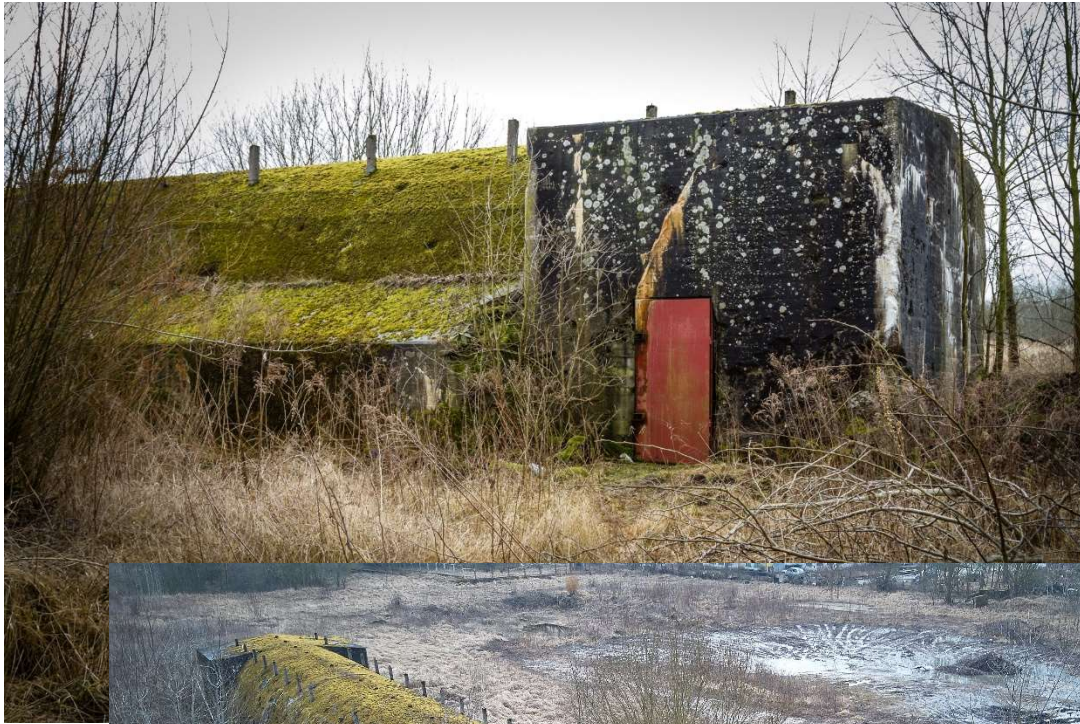
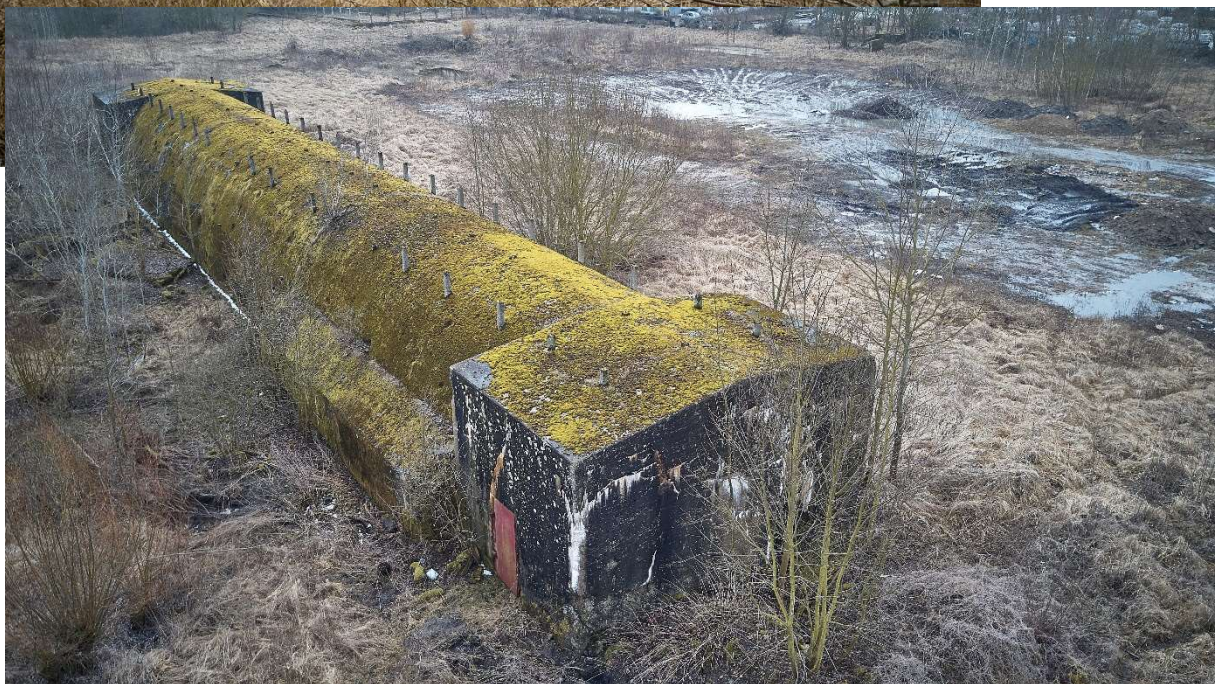
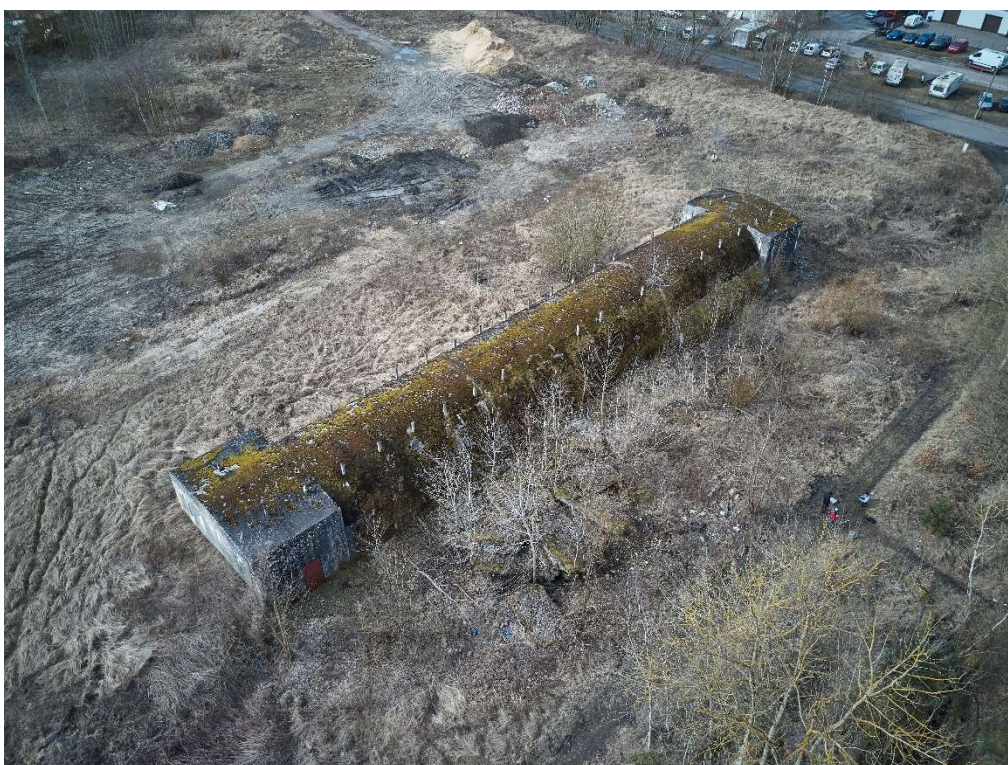
Rodzaj obiektu	schron żelbetowy naziemny
Numer działki / właściciel	2064/5 / Gmina Police
Teren wg MPZP	3-SF 32 PU
Strefa ochrony konserwatorskiej	B
Natura 2000	nie
Inne informacje	-
Stan zachowania*	x x x x
Ilość pomieszczeń	-
Ilość kondygnacji nadziemnych	1
Wysokość	~5 m
Uwagi	schron w trakcie przygotowywania na cele muzealne dla stowarzyszenia 'Skarb'

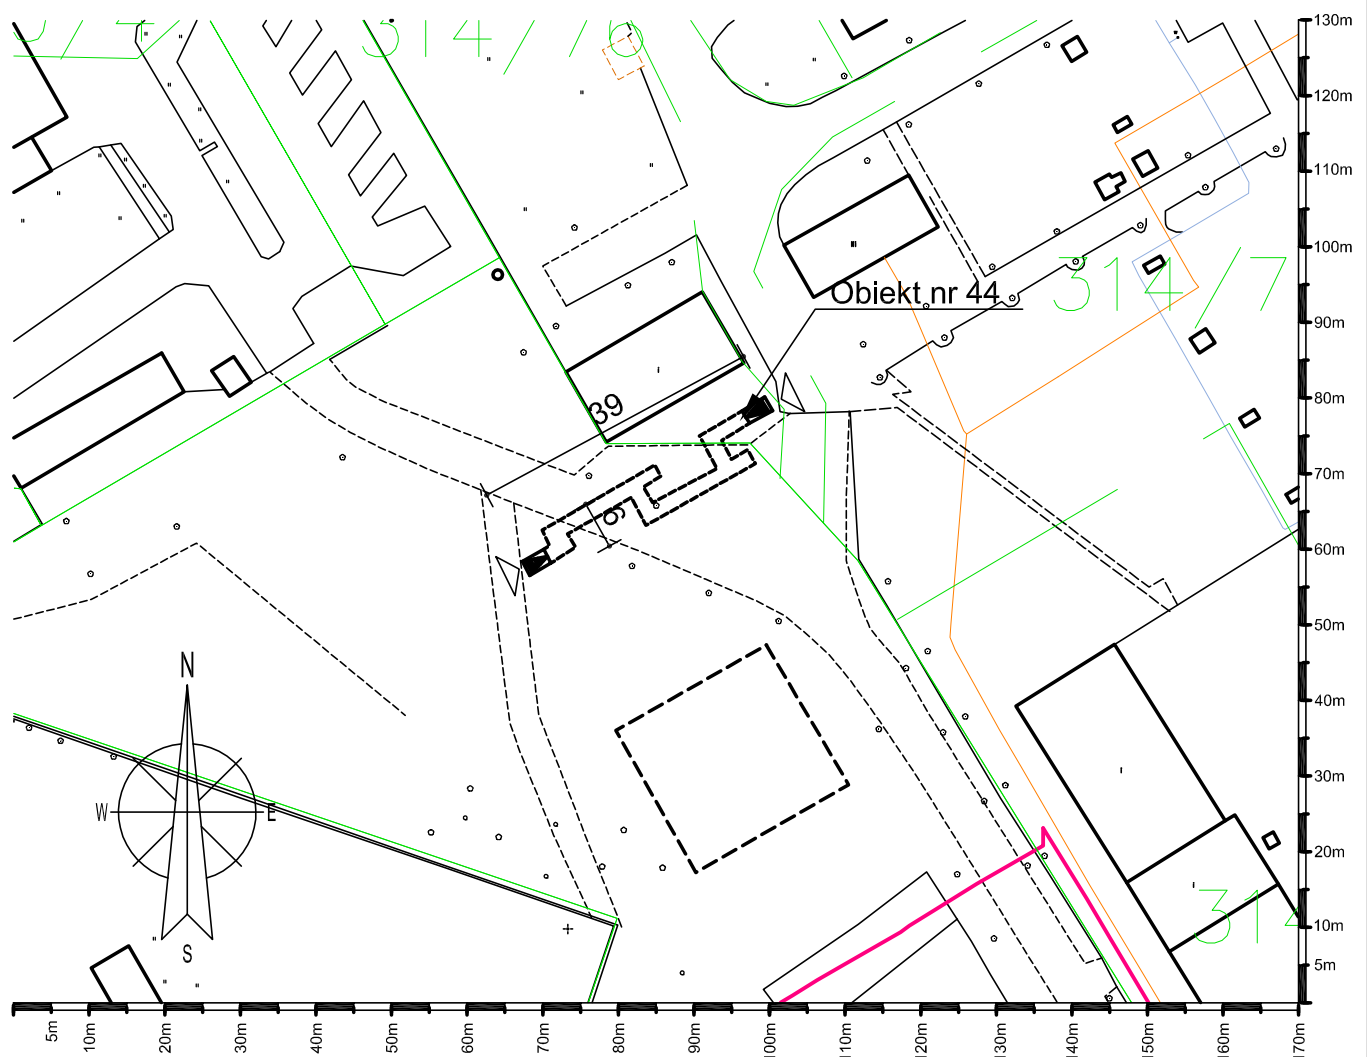
Rodzaj obiektu	schron podziemny
Numer działki / właściciel	314/89 Gmina Police, 314/76 własność prywatna
Teren wg MPZP	3-SF 23P / 3-07 KDL
Strefa ochrony konserwatorskiej	B
Natura 2000	nie
Inne informacje	-
Stan zachowania*	x x x x
Ilość pomieszczeń	-
Ilość kondygnacji nadziemnych	-
Wysokość	-
Uwagi	obiekt charakterystyczny przez ściany pokryte substancją fosforyzującą pod wpływem światła

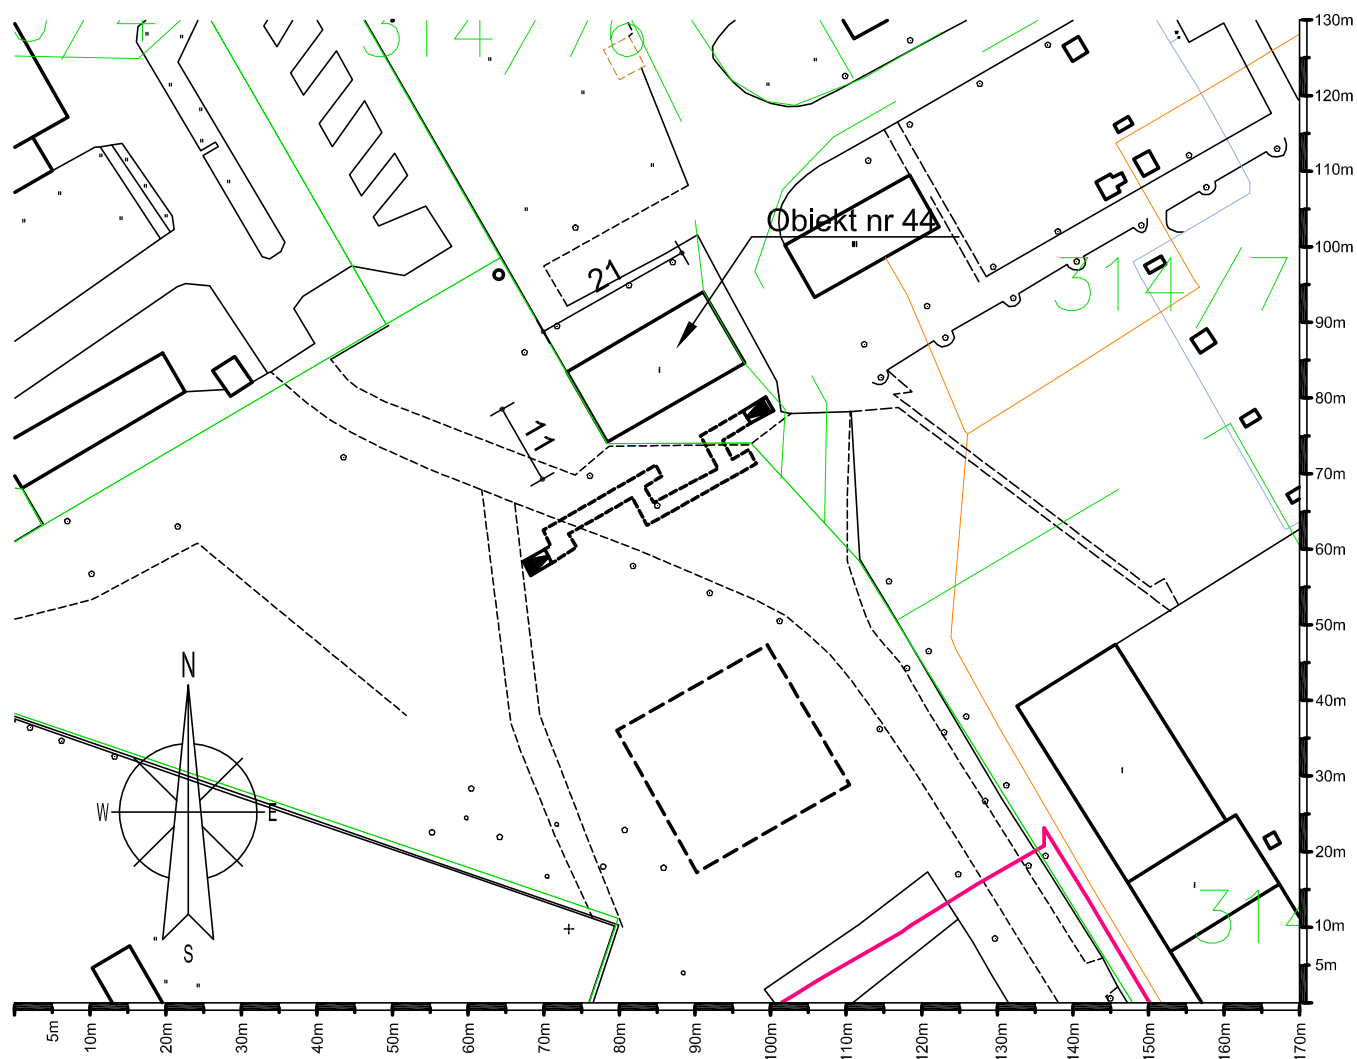
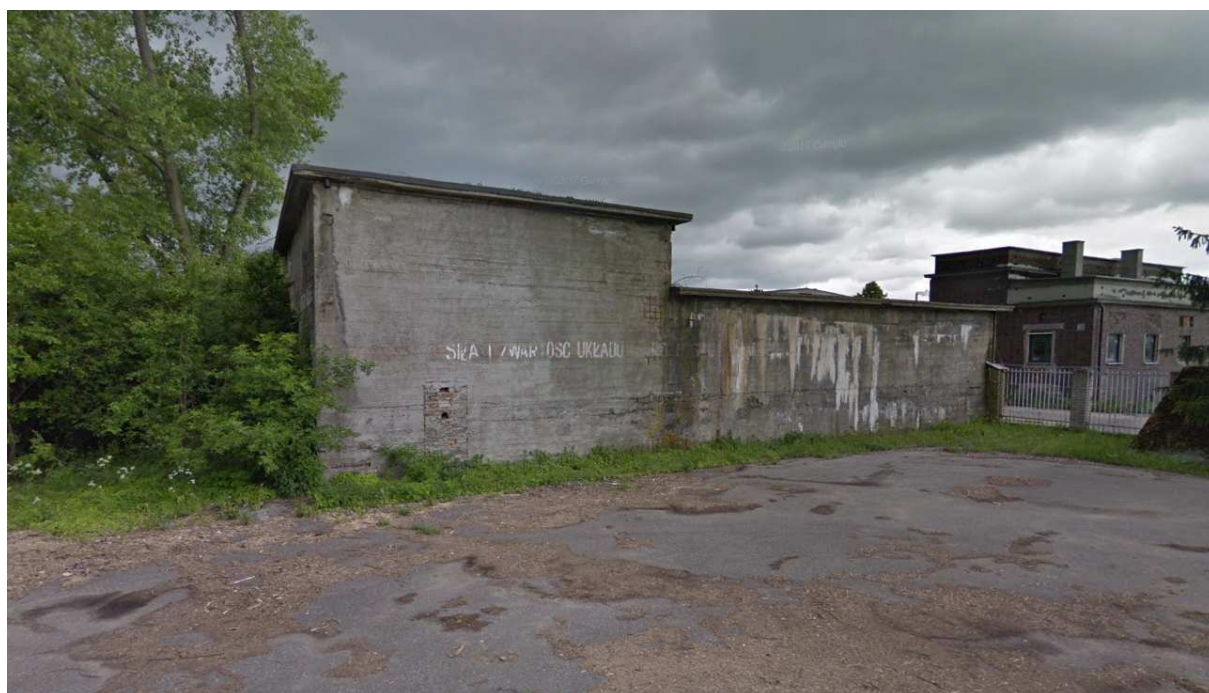
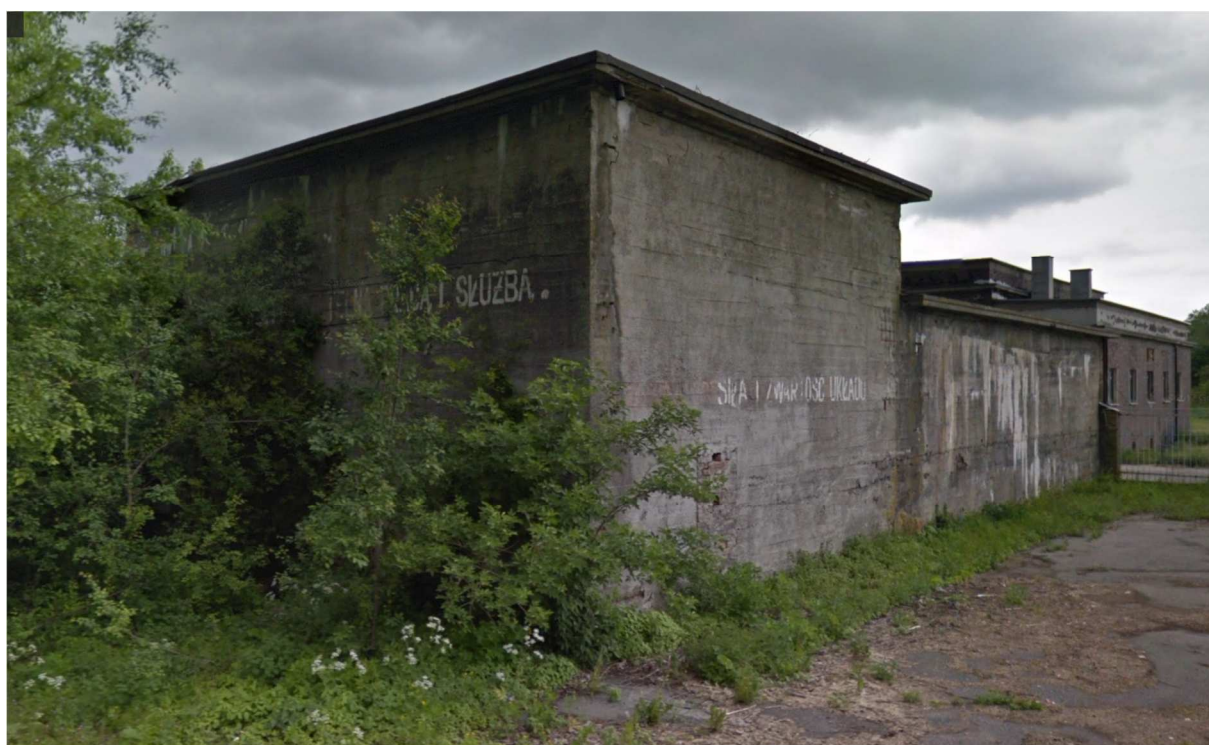
Rodzaj obiektu	budynek
Numer działki / właściciel	314/76 własność prywatna
Teren wg MPZP	3-SF 23P
Strefa ochrony konserwatorskiej	B
Natura 2000	nie
Inne informacje	-
Stan zachowania*	x x x x
Ilość pomieszczeń	-
Ilość kondygnacji nadziemnych	1
Wysokość	~6
Uwagi	-
